# 大石沢ブナ希少個体群保護林

大石沢ブナ希少個体群保護林

実施した調査 資料調査、森林概況調査、森林詳細調査(1箇所)

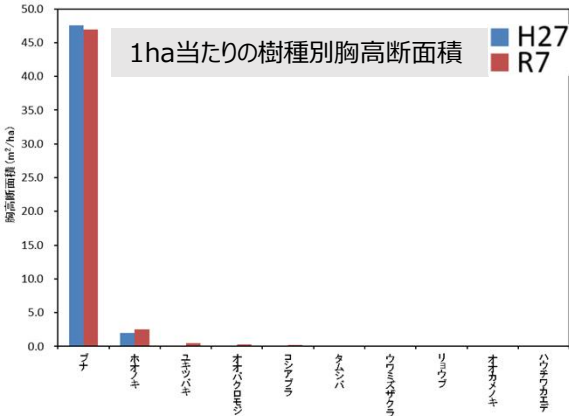
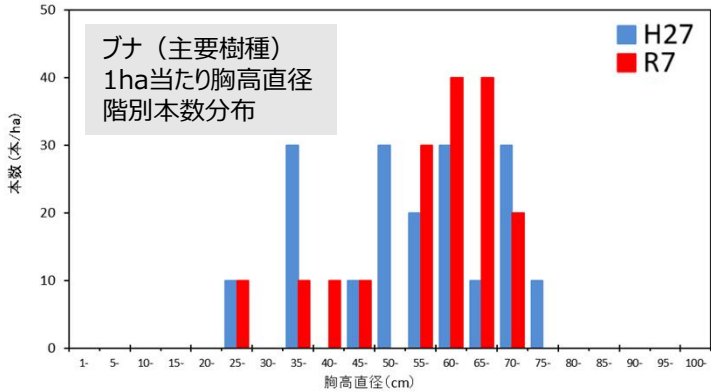
- ・主要樹種かつ保護対象樹種であるブナの胸高直径階は、進階が見られるものの胸高断面積は微減。
- ・ブナの大径木のみで構成され、倒木も発生していることから、この林分は成熟段階から老齢段階に推移していると示唆される。
- ・亜高木層が欠落しており、ブナ以外で胸高断面積割合の高い樹種はない。

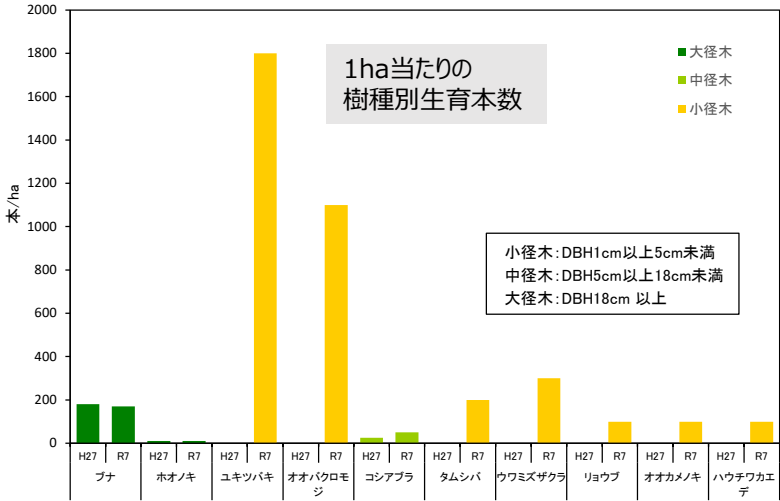
- ・前回調査同様に、ブナは大径木のみであった。
- ・低木層にユキツバキが密生している（調査手法の変更により1cm以上の小径木が計測対象となったため本数が大幅に増加した）。

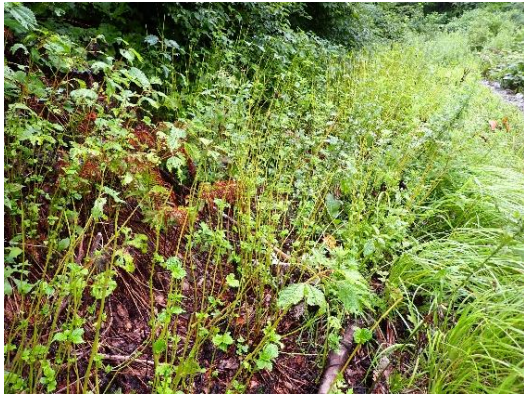
| 項目 | 結果 |
|---|---|
| 鳥獣害 | 到達経路上の林道の広範囲において、アカソにニホンジカのものと思われる顕著な食痕が見られ、またイノシシによる掘り返しが確認された |

ニホンジカの食痕（アカソ）が林道沿いに続く

- ・大径木のブナが林冠を構成し、下層にはユキツバキが密生するブナ-ユキツバキ型の林分である。
- ・胸高直径階は55～75cm階の個体が多いが、25cm未満の個体は確認されなかった。
- ・ブナの胸高直径階は進階が見られるものの胸高断面積は微減した。（胸高直径80cm近い個体が倒伏したことに起因する）
- ・幹折れした枯損木も確認され、林冠に小規模なギャップが生じている。
- ・現在は亜高木層を欠く状態であるが、ブナの実生が多く見られることから、ギャップ周辺で継続的な更新が期待でき、階層構造の発達とともに、成熟段階から老齢段階へ推移すると考えられる。
- ・森林タイプの分布状況の変化や病虫害・鳥獣害・気象害は特に確認されず、本保護林は全体として安定して維持されていると考えられる。
- ・到達経路上では林道沿いの広い範囲にニホンジカのものと思われる食痕が確認されたため、今後の注視が必要である。

- ・林相に大きな変化はなく、安定して維持されていることが確認された。
- ・課題については特段確認されなかった。
- ・ただし、ニホンジカの侵入や生息域の拡大が懸念されることから、今後の注視が必要である。

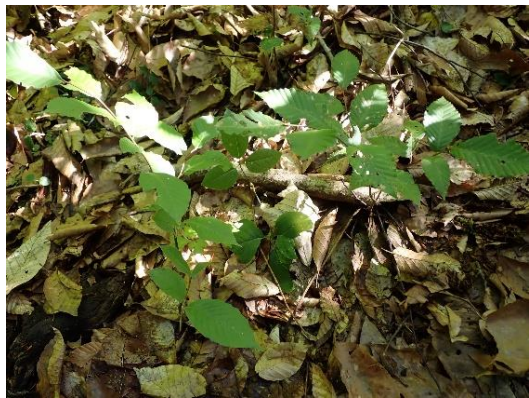
| 項目 | 結果 |
|---|---|
| | プロット内やその周辺でブナの実生が多数確認された。 |

ブナの実生

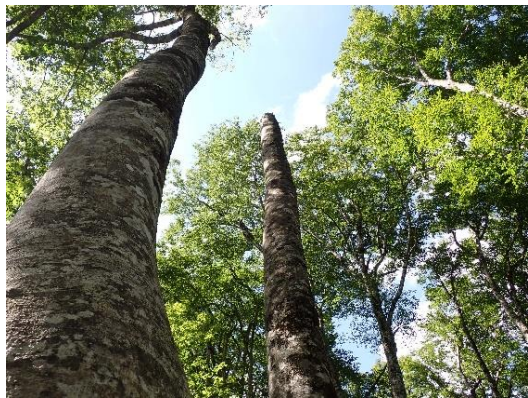
| 項目 | 結果 |
|---|---|
| | 幹折れした枯損木も確認され、林冠に小規模なギャップが生じており、今後ブナの後継樹が育つものと考えられる。 |

ブナの幹折れで生じたギャップ
