## 1.4 植生侵入状況

### ●調査概要

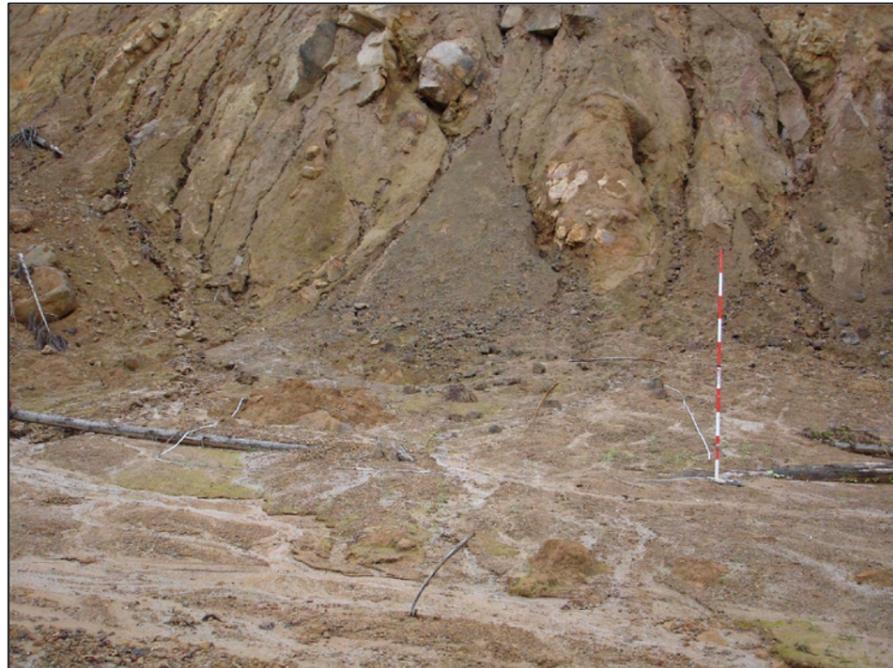
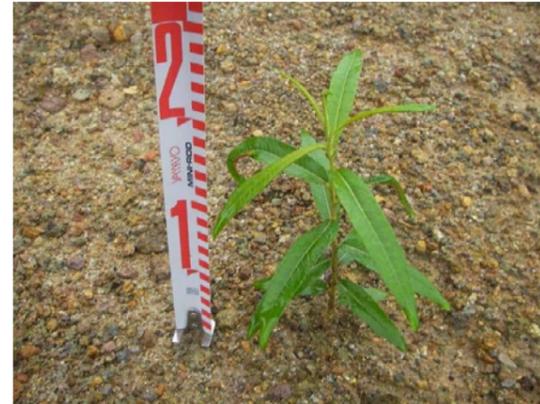
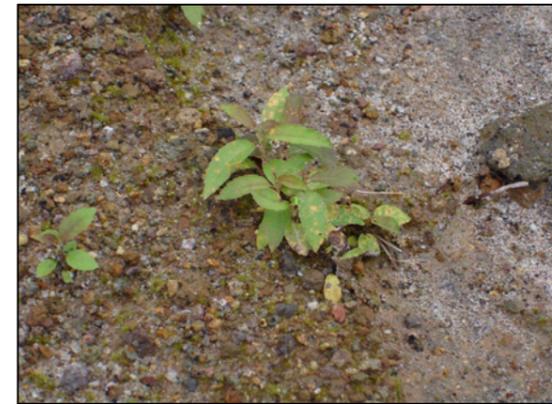
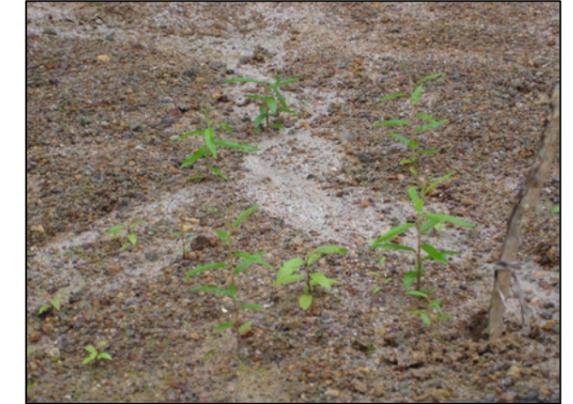
<No.1調査区> ... 右岸側壁の直下, 湿潤

湿潤な部分にヤナギ群生

- ・ヤナギ科及びカバノキ科の飛来種子による侵入が確認された。
- ・特に湿潤な箇所ではオノエヤナギが優占する。
- ・主な樹種はオノエヤナギ, オオバヤナギ, ミズメetc

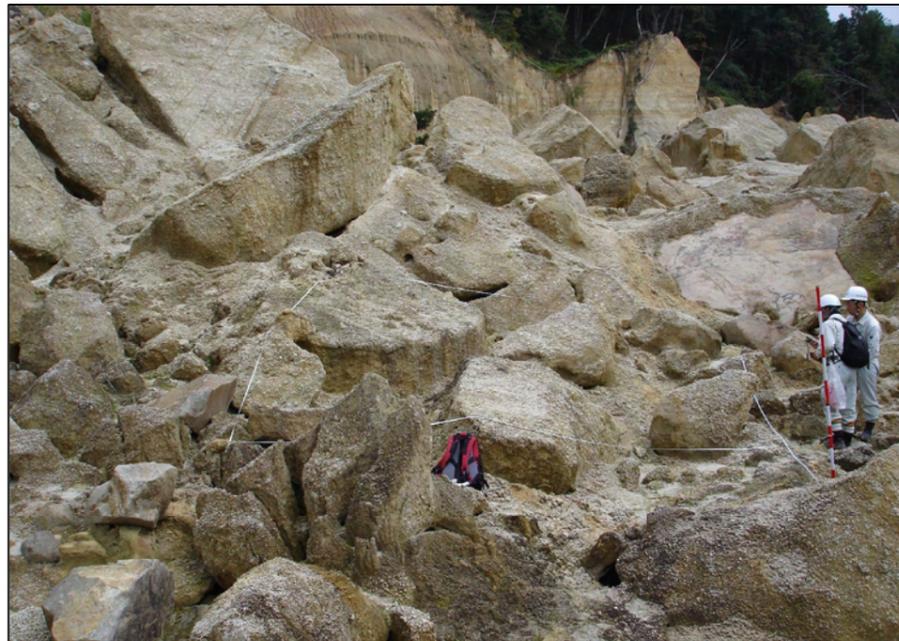
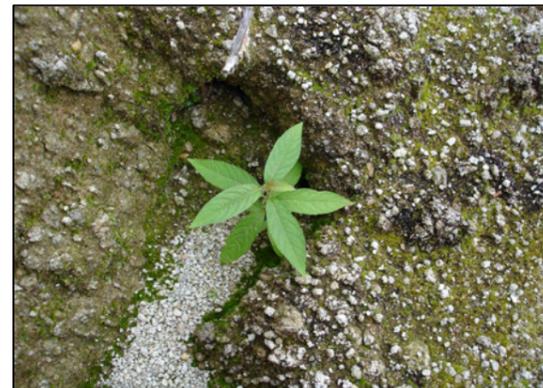
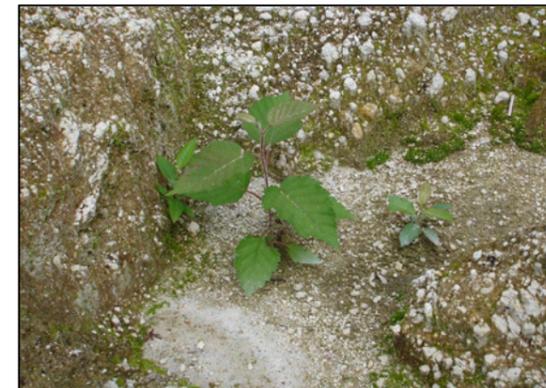
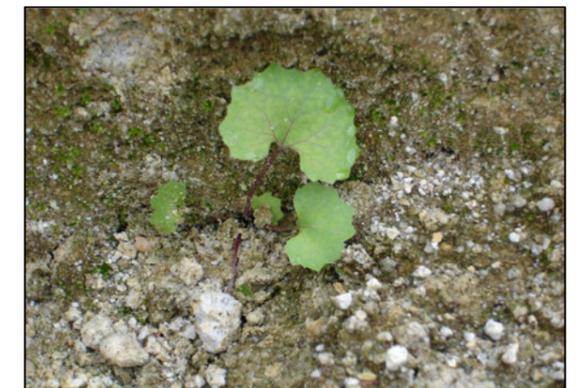
<No.9調査区> … 第1~第2リッジ間, 軽石凝灰岩の巨礫堆積

- ・乾燥や浸食の影響を受け難い岩陰への発芽生育が確認された。
- ・優占種はヤナギ類及びカバノキ科のミズメであった。
- ・その他の種としては、タニウツギ、フキ等が確認された。

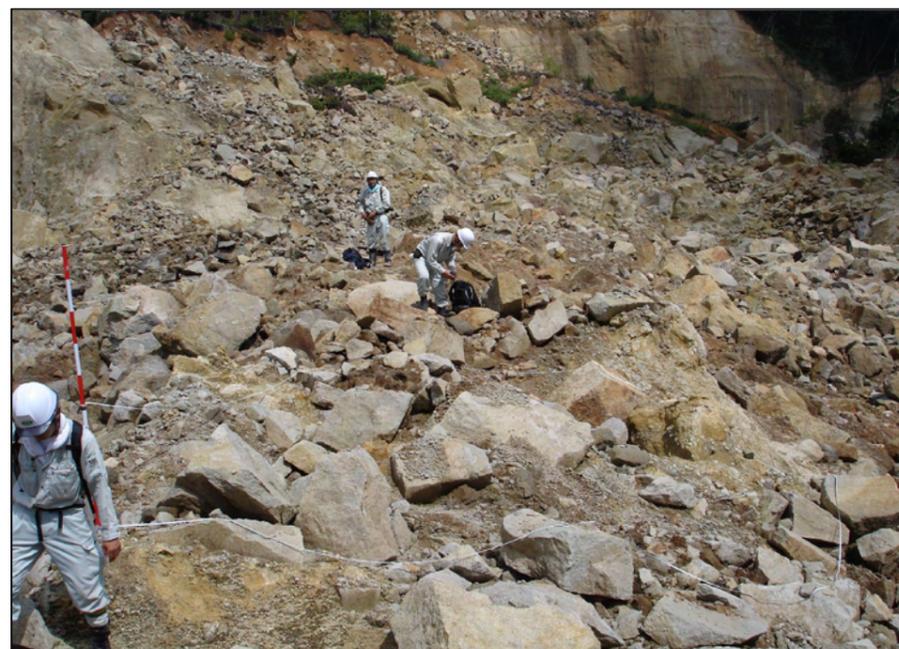
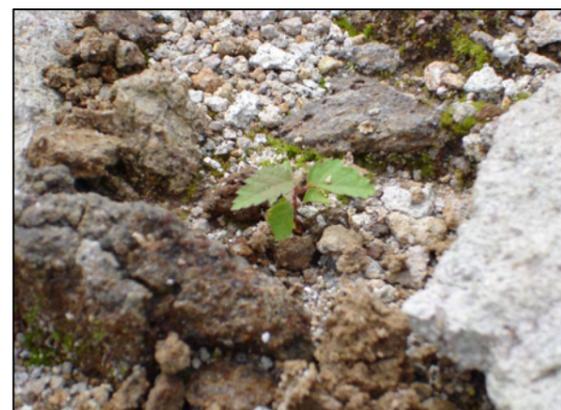
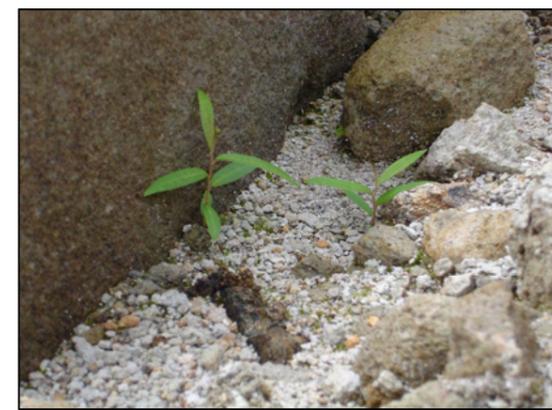
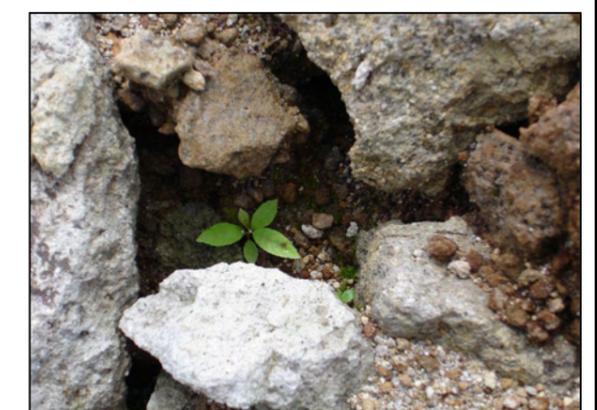
<No.10調査区> … 第2リッジ北側, 石礫堆積

岩陰に発芽生育するオノエヤナギ

岩陰に発芽生育するヤナギ

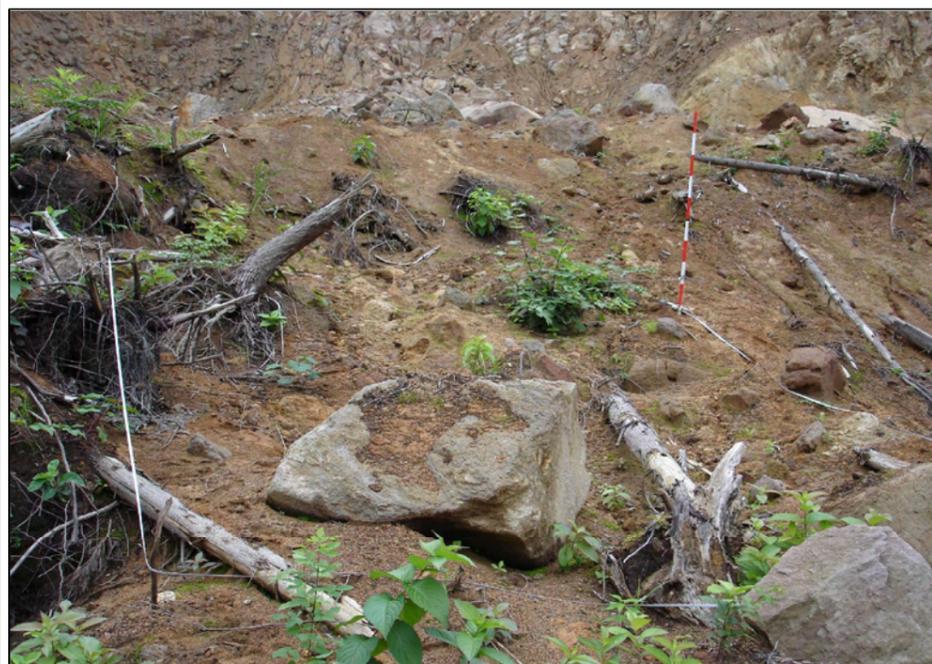
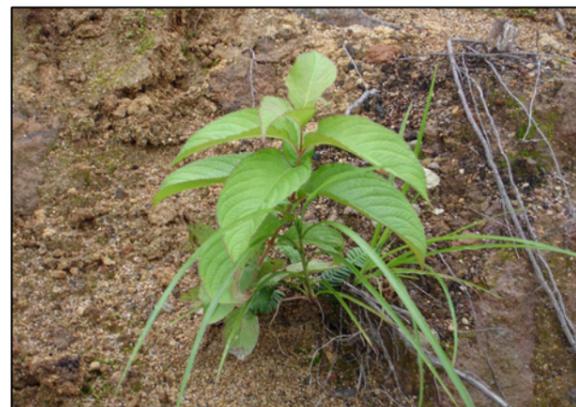
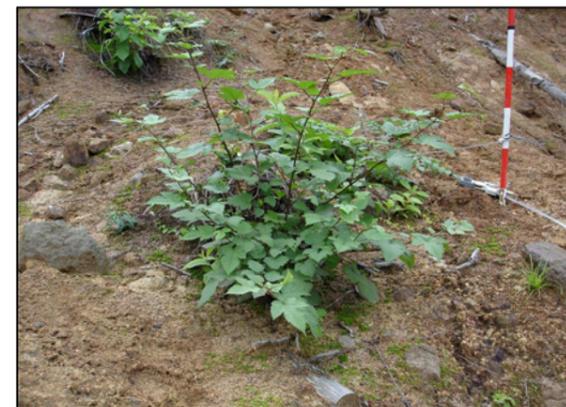
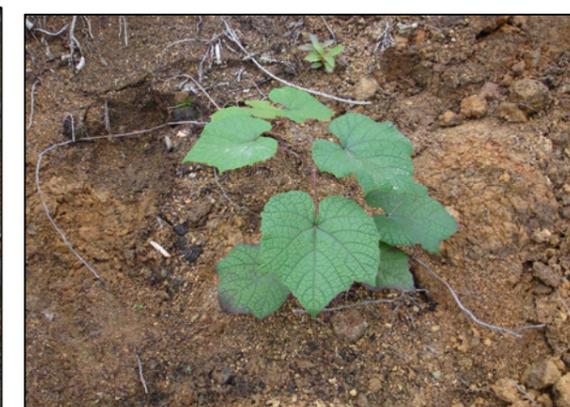
<No.8調査区> … 滑落崖直下, 適潤

- ・移動土塊に含まれる旧植生及び埋土種子を起源とする植物が確認された。
- ・主な植物は、タニウツギ、クマイチゴ、タラノキ、スゲ属など。

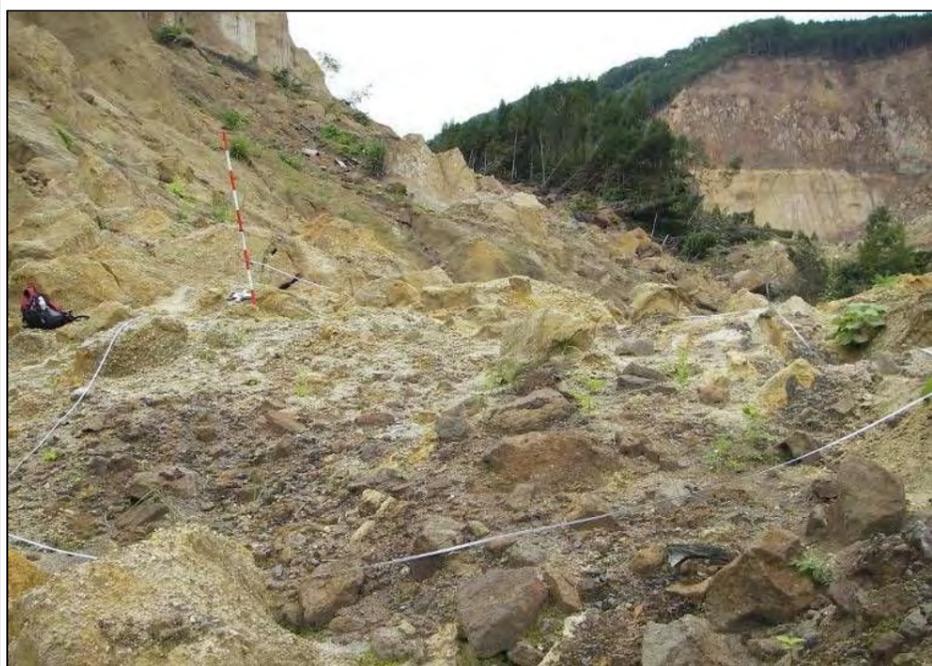
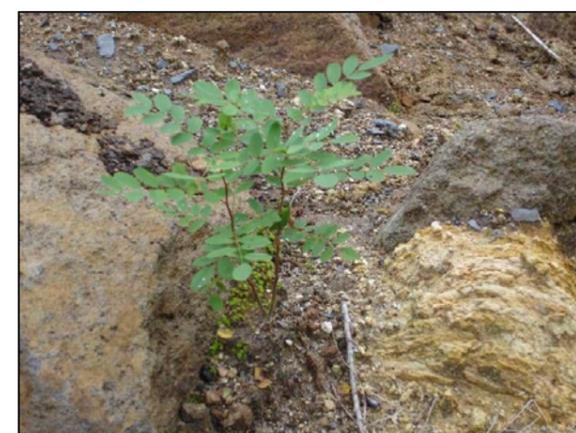
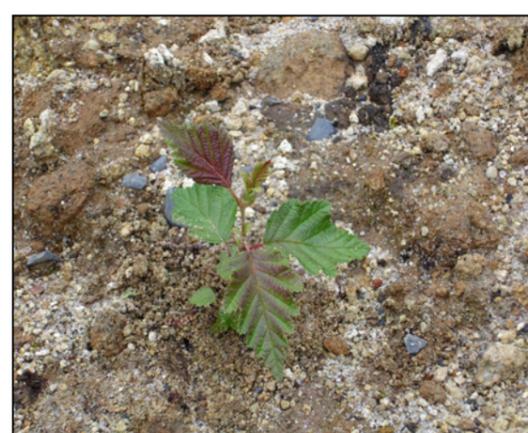
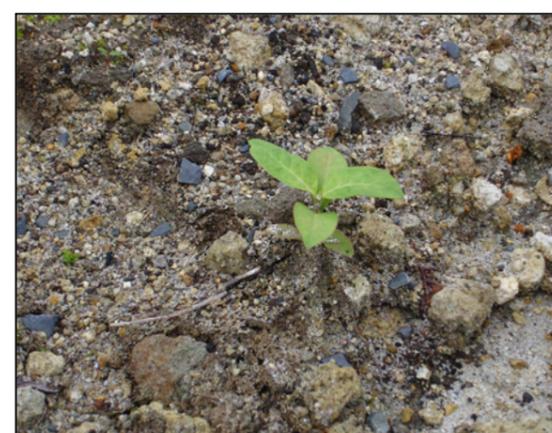
<No.5調査区> … 崩土, 直上に寸断された市道あり

- ・崩落した道路からの緑化植物起源の植物種が多く確認された。
- ・主な植物種はイタチハギ、ヤマハンノキ、ヤマハギ、メドハギなど。
