令和4年度  
白神山地世界遺産地域における  
原生的ブナ林の長期変動調査

報告書  
(概要版)

令和5年3月

東北森林管理局

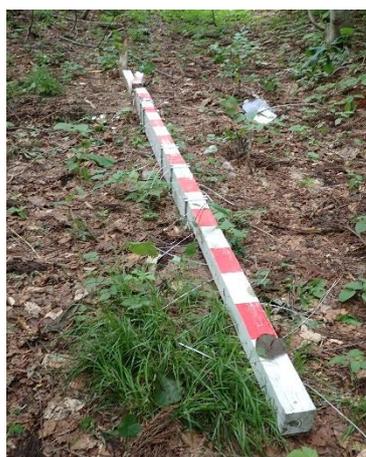
最深積雪深計の倒壊(B-7)

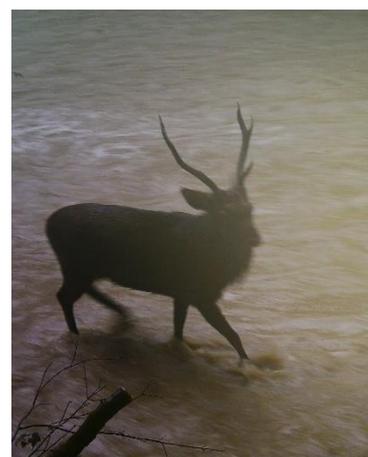
自動撮影カメラによるニホンジカの確認(D-12)

- ▶昨年度は確認のなかったニホンジカが、D-2 とD-16 で撮影された(写真 9)。いずれもオスの個体で、10 月の撮影だった。D-16 は秋田県側の世界遺産核心地域内であり、本モニタリング調査において同エリア内でニホンジカが撮影されたのは初めてのことで考えられる。

- ▶本年度の利用者数の顕著な減少の主要因は、豪雨等の自然災害によりアクセス道路が通行不能となったことが挙げられる。青森県側では主要道路が通行止めや時間帯規制を設けての部分開通となり、奥赤石川林道も崩壊により寸断されるなど、利用者が調査箇所付近に立ち入ることが困難な状況が続いた。秋田県側については、従来から利用者数が少ない中、本年度は特に少なかった。水沢管理棟の手前約 2km で土砂崩落があり、調査期間中を通じて車両通行が不可能だったことが一因と考えられる。
- ▶大川のD-2と粕毛川三蓋沢合流点のD-16 でニホンジカが撮影されたが、いずれも 3 尖の角を有しており、生後 3 年程度の若齢のオスと考えられる。ニホンジカは 1~3 歳程度の若齢オスが分散行動により新たな生息地へ侵入し、徐々に定着していく。今回撮影された個体も分散過程にある移動中の若齢オスである可能性が高く、撮影地点付近に定着しているとは考えにくい。白神山地世界遺産地域の周辺や内部にニホンジカが侵入しつつあることが確認された。

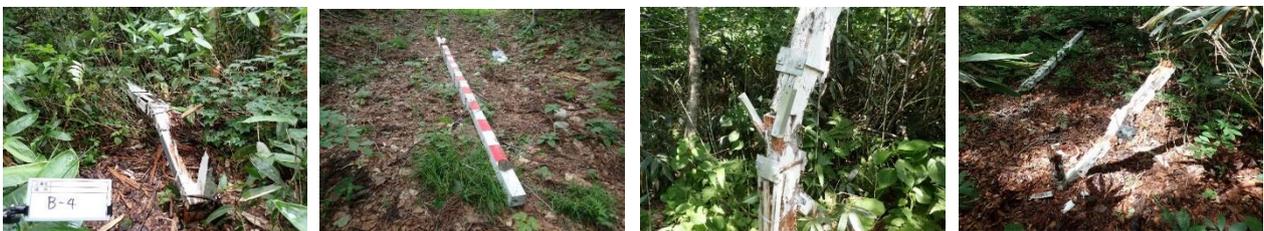
写真5 倒壊した(倒壊寸前の)最深積雪深計

- ▶新たにB-4、B-7、B-9の3地点で最深積雪深計の倒壊が確認された。既にB-5は令和2年度に倒壊してそのままの状態となっており、これで全14地点のうち4地点で倒壊したことになる。B-8についても支柱の途中から大きく傾いており、倒壊寸前の状態であった(写真5)。
- ▶その他の地点についても、秋田県側、青森県側いずれもほとんどの支柱で損傷が激しく、良好な状態にあったのは、秋B-3の1箇所のみであり、昨年度までは良好だったB-1についても新たにクマによる齧りの被害が認められた。

B-4: 新たに倒壊

B-7: 新たに倒壊

B-8: 倒壊寸前

B-9: 新たに倒壊

<p>★既存個体のプレート交換の際、新規プレートを使用すると新たな立木番号となる。番号を踏襲できるように検討する必要がある。</p>
最深積雪深調査	最深積雪深計	<p>★多くの観測柱は腐朽やツキノワグマによる被害により老朽化が激しく、倒壊の危険がある。簡易補修の限界であり、今後も継続する場合、本格的な建て替えが必要な状況である。</p> <p>☆積雪深計測手法について最深積雪深計と自動撮影カメラによるインターバル撮影による手法とを比較検討した結果、今後は後者へと移行させる方針とする。</p> <p>☆最深積雪深計が健在の地点については、今後も最深積雪深計による計測を継続し、参考値として記録することを検討する。</p> <p>☆倒壊した最深積雪深計について、次年度業務での撤去・回収作業の有無や回収方法について方針を検討する。</p>
	インターバル撮影	<p>★従来の観測柱への着色は20cm間隔であるのに対し、本年度開始したスケールの写し込みによる手法は、20cm間隔の色分けに加え、1cm間隔の日盛りが入っている。次年度、撮影画像を確認しながら今後の計測精度を検討し、同一スケールに揃える必要がある。</p> <p>☆B-7は計測指標として最深積雪深計を用いていたが倒壊した。近傍で新たな撮影対象木(基準木)とカメラ設置木を検討する。</p> <p>☆B-8はカメラが積雪に埋没して最深積雪時の画像を得ることができなかった。計測地点を大きく変更することも選択肢に入れた上で新たな設置位置を検討する。その結果次第では、B-8を調査地点から除外することも検討する。</p>
林内気温調査	現地観測	<p>★シェルターが劣化したものは適宜更新する必要がある。</p> <p>☆令和4年度にロガーの電池交換を行ったが、A-4は実施できていないため、令和5年度に実施する。</p>
	測定データの整理、真正化	<p>★異常値の原因を明らかにするために、データ回収や点検時の異常について、記録を残すことが必要である。</p> <p>★観測地周辺の林冠の変化等で林内気温変化が生じた場合を考慮し、点検時に周辺林冠の状況を写真等で記録しておく。</p>

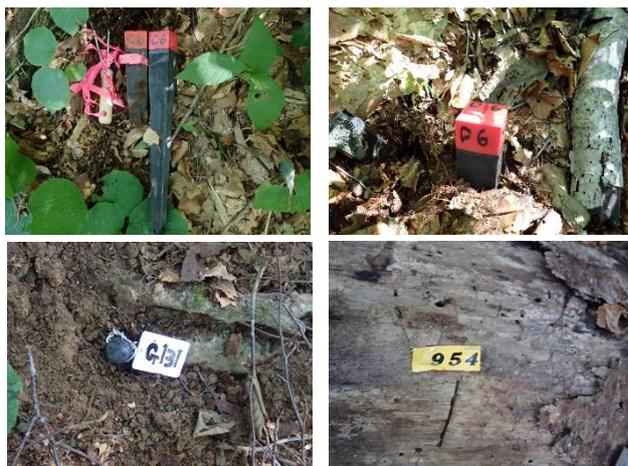
写真12 固定調査区内の点検・保守状況  
 (上段: 格子点の杭の再設置・打ち直し  
 下段: プレート、ナンバーテープの交換等)

- ▶倒壊林冠発生木調査に合わせて、固定調査区の区画を示す格子点の杭の点検、樹木の個体識別用ナンバープレートの点検を行った。
- ▶青森県側では倒壊林冠発生木調査が中止となったため、点検・保守も未実施である。
- ▶秋田県側では、4本の再設置、1本の打ち直しを実施した。
- ▶個体識別用ナンバープレートについては、倒壊林冠発生木調査時に各プレートを掘り出して確認した。大半のプレートに問題はないが、プレートが割れたもの、プラスチック杭が折れたもの、杭にプレートを取り付けている紐が緩んだり切れたりしたものも見られたため、必要に応じて交換した。
- ▶プレートのほかに各樹幹にナンバーテープがつけられている。ナンバーテープはプレートを探す際の目印となり、同株の樹幹を区別する上でも非常に有効である。しかしながら、短期間で切れたり、巻き込まれたりしているものもみられる。ナンバーテープが読めない樹木等については、新たなナンバーテープを追加した。
