令和元年度
白神山地世界遺産地域における
原生的ブナ林の長期変動調査

報告書
(概要版)

令和2年3月

東北森林管理局

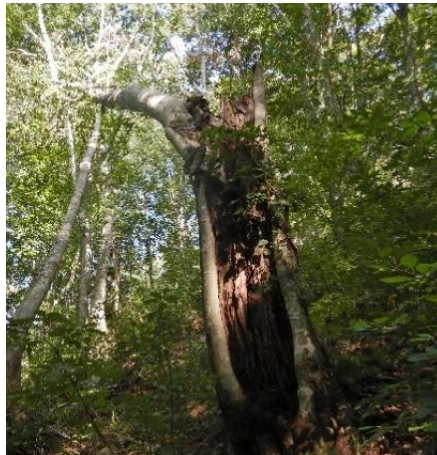
秋田側ブナE-179(H30台風で折損→半枯損)

- 本年度における倒壊林冠木の発生状況の概略を把握するために、胸高直径 10 cm以上の樹木を対象に新たに折損枯損木、枯損木、倒木及び消滅となった個体を抽出した(表 9、表 10)。また、折損木や傾倒木となった個体や半枯損木等についても抽出した。
- これによると枯死した樹木は秋田県側ではブナ 4 本など 5 本が抽出された。昨年は 7 本であり、本年度倒木や枯損した樹木は前年に比べやや少なかった。昨年度の調査時、台風 21 号による被害で比較的大径木のブナで被害がみられた。そのうちE-340は台風の影響で折損したものと考えられたが、本年度調査において枯損が確認された。またE-179は昨年度調査時と同様に他の樹木に寄りかかった状態のままだったが、樹勢の衰退が進んでおり半枯損木(傾倒木)とした。

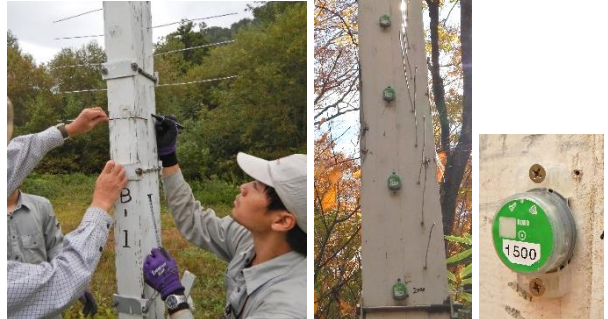
- 秋田側 4 箇所、青森側 10 箇所の計 14 基設置している最深積雪深計の測定を行い、今年冬季の計測のために最深積雪深計を補修した。
- 平成 30 年度冬季の観測では、青森県側の 3 地点(B-1、B-2、B-3)と秋田県側の 1 地点(秋B-3)の計 4 地点で積雪が少なく針金が曲がらず計測不能だった。これらに秋B-4 を加えた計 5 地点について、少雪時も計測可能なよう高さ 1.5~1.9mまで 5 段分の針金を追加した(写真 5 左)。
- 降雪及び消雪の時期及び変化の把握を行うために、秋田県側の秋B-1、秋B-3、青森県側のB-7、B-10 の計 4 箇所に昨年度設置されたデータロガーを回収しデータを取得したほか、本年度の観測のために同 4 箇所にデータロガーを取り付けた(写真 5 中)。ロガーは、昨年同様に秋田県側は 0mから 3mまでの高さに 10 個、青森県側は 0mから 3.5mまでの高さに 12 個設置した。また、本年度よりロガーを電池交換可能な機種に更新した(表 4、写真 5 右)。

写真5 針金の追加(B-1)とロガーの設置状況(B-10)

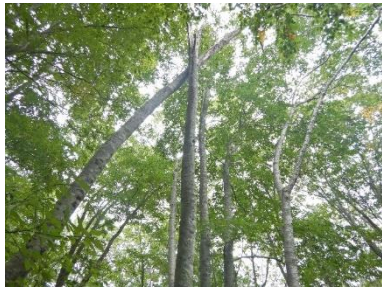
E-340 ブナ 折損木→折損枯損木

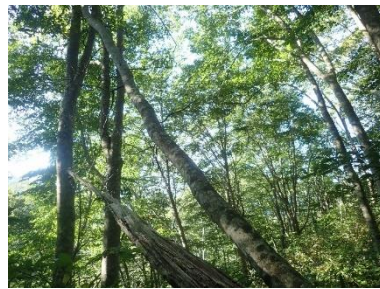
C-317b ブナ 傾倒木・傾斜木→枯損木

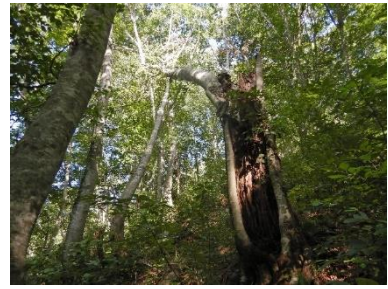
E-179 ブナ 折損木→半枯損木(傾倒木)

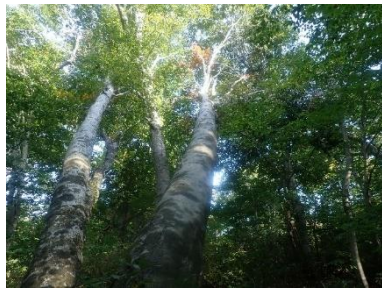
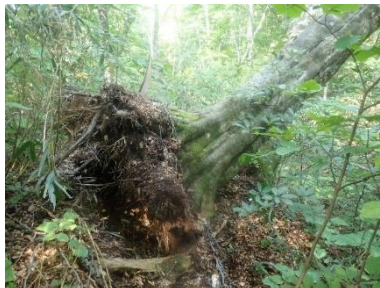
➤ 青森県側ではブナを含む計 4 種 6 本の樹木が抽出された。昨年度の 8 本よりも少ないが、本年度は平成 29・30 年度にはなかったブナが含まれている。また胸高直径は最大で A-077 のブナの 72cm であり、大径木の枯損が確認された。この A-077 は根返りを生じており、近いうちに倒木となるものと思われる。

A-077 ブナ 折損・枯損なし→枯損木

A-077 根元

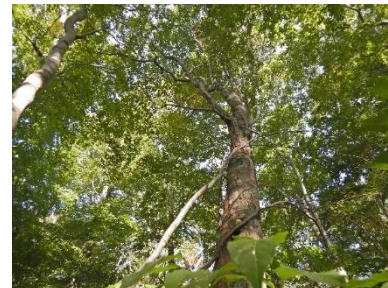
A-103 折損・枯損なし→枯損木

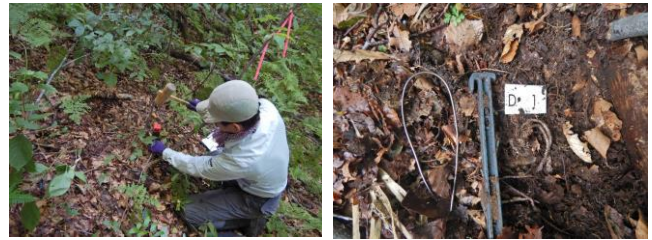
- ▶ 倒壊林冠発生木調査に合わせて、固定調査区の区画を示す格子点の杭の点検、樹木の個体識別用ナンバープレートの点検を行った。
- ▶ 秋田県側の格子点において、抜けてはいないが地面下で折れている杭が多く確認され、いずれ抜け落ちて消失することが予想されたため、16箇所(消失2箇所を含む)で杭の交換・再設置を行った。
- ▶ 青森県側では、問題のある格子点の杭は4箇所、いずれもプレートの脱落・破損といった軽微なものだった。
- ▶ 個体識別用ナンバープレートについては、倒壊林冠発生木調査時に各プレートを掘り出して確認した。青森県側では、杭が折れたり、杭にプレートを取り付けている紐が緩んだりしているものがあり、必要に応じて交換した。
- ▶ また、プレートのほかに各樹幹にナンバーテープがつけられている。ナンバーテープはプレートを探す際の目印となり、同株の樹幹を区別する上でも非常に有効である。しかしながら、短期間で切れたり、巻き込まれたりしているものもみられる。ナンバーテープが読めない樹木等については、新たなナンバーテープを追加した。

写真11 固定調査区内の点検・保守状況
(左: 格子点杭の再設置、右: 青森県側での樹木個体識別用ナンバープレートの補修)
