令和3年度
白神山地世界遺産地域における
原生的ブナ林の長期変動調査

報告書
(概要版)

令和4年3月

東北森林管理局

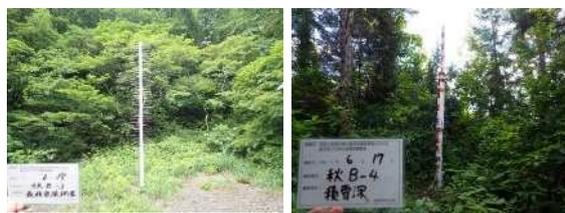
写真3 最深積雪深計(左:秋B-3 右:秋B-4)

▶秋田県側、青森県側いずれにおいてもほとんどの支柱で損傷が激しく、良好な状態にあったのは、秋B-3とB-1の2箇所のみであった(写真5)。その他の地点では、新旧含めクマにより齧られた跡やアリによる破損、経年的な腐朽により支柱が部分的に痩せ細っていた。

▶最深積雪深計の状態が良好な秋B-3 及びB-1 は自動撮影カメラを設置せず、最深積雪深計の使用を継続することとした(表 8)。

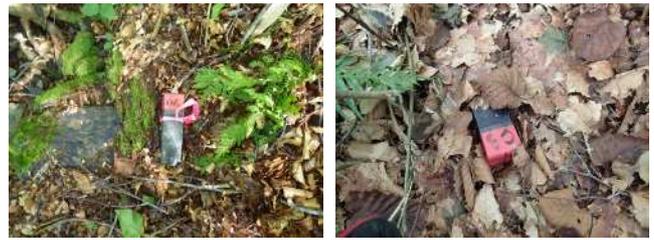
- ▶倒壊林冠発生木調査に合わせて、固定調査区の区画を示す格子点の杭の点検、樹木の個体識別用ナンバープレートの点検を行った。
- ▶秋田県側では、8本の再設置、2本の打ち直しを実施した。
- ▶青森県側では、昨年度同様、秋田県側のような杭本体の損傷や消失は確認されず、抜けかけていた1本を打ち直したのみで、大きな問題は見られなかった。
- ▶個体識別用ナンバープレートについては、倒壊林冠発生木調査時に各プレートを掘り出して確認した。大半のプレートに問題はないが、プレートが割れたもの、プラスチック杭が折れたもの、杭にプレートを取り付けている紐が緩んだり切れたりしたものも見られたため、必要に応じて交換した。
- ▶プレートのほかに各樹幹にナンバーテープがつけられている。ナンバーテープはプレートを探す際の目印となり、同株の樹幹を区別する上でも非常に有効である。しかしながら、短期間で切れたり、巻き込まれたりしているものもみられる。ナンバーテープが読めない樹木等については、新たなナンバーテープを追加した。

写真13 固定調査区内の格子点の保守・点検状況
(左: 折れ・再設置、右: 杭抜け打ち込み直し)

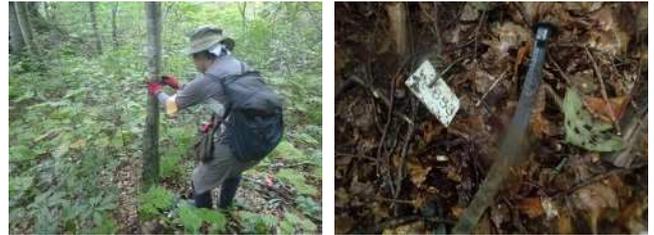
写真14 固定調査区内のナンバープレート・ナンバーテープの保守・点検状況
(左: ナンバーテープの付け直し 右: ナンバープレートの打ち直し)
