# 本数調整伐と筋工による森林づくり効果について

宮城北部森林管理署 主任森林整備官 ○石塚紀子 流域保全治山対策専門官 宍戸昭吾

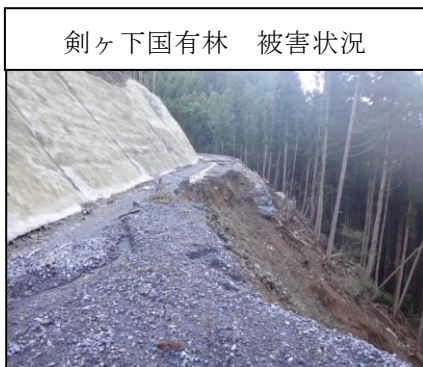
写真-3

雄勝観測所でも 10 月期の総雨量が 674.5mm と、年平均の 42% がひと月に降り、大浜山国有林に近接する剣ヶ下国有林では林道法面崩壊による災害が発生し、立木全てが下流に流出してしまいました。(写-3)

この林道は石巻市が国有林から貸付を受け新設した有事の際の避難用道路として平成 31 年 4 月に供用を開始

し、わずか半年で通行不能となったものです。このように、豪雨時には、少なからず森林被害の発生が当たり前になっているのです。

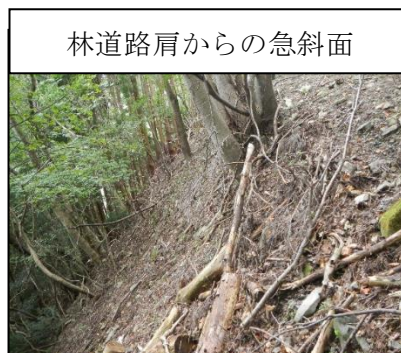
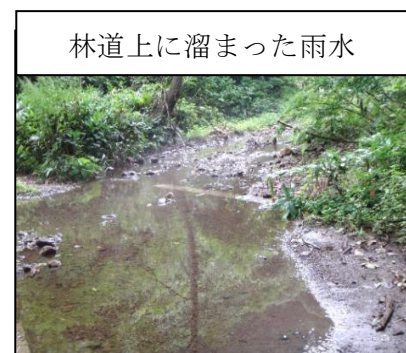
以上を踏まえ、調査地は照度が確保された林道周辺で、かつ裸地と化し、降雨時の雨水により表層崩壊を引き起こしそうな箇所としました。

（写真-4,5）

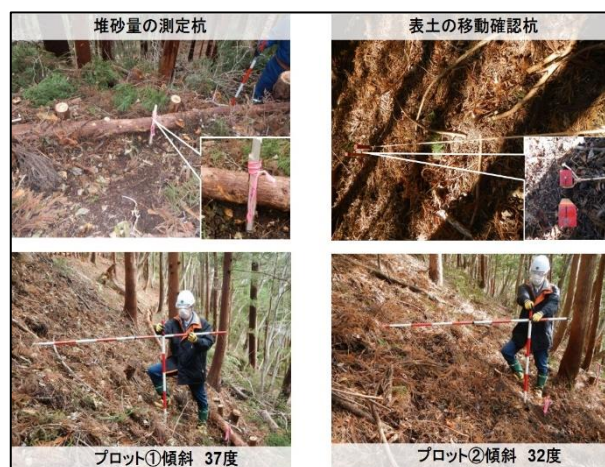
写真-10

プロット①では筋工による効果を確認するため、敢えて筋工沿いに測定杭を設置しました。傾斜はプロット①で37度、プロット②で32度となり、どちらも砂礫の上に腐葉土が堆積した脆弱な表土となっています。（写真-10）

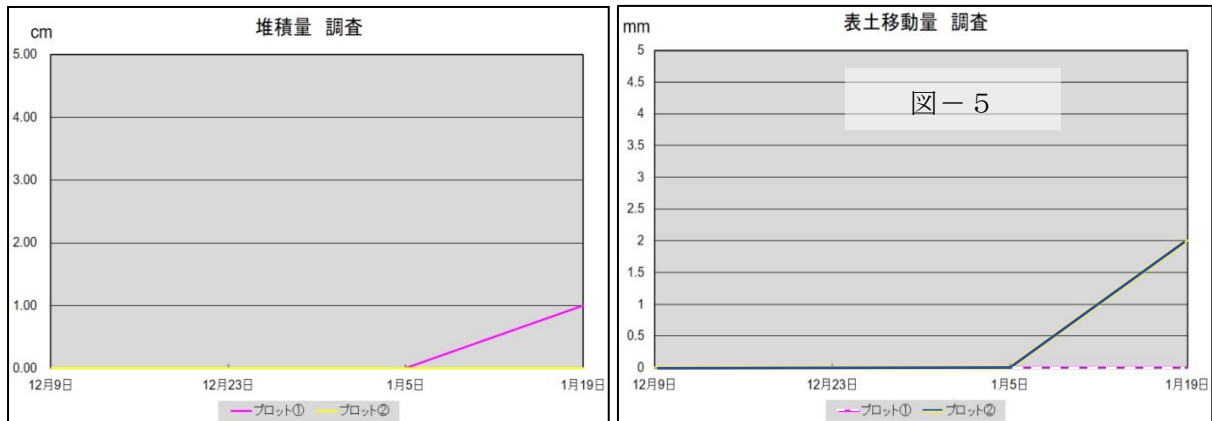
堆砂量ですが、プロット①において、1cmの堆積を確認しました。

これは筋工の捕捉効果と思われます。（図-4）

移動量に関しては、プロット②において1月19日の調査で2mmという僅かな差がみられましたが、これは降雪による影響と推察しました。（図-5）

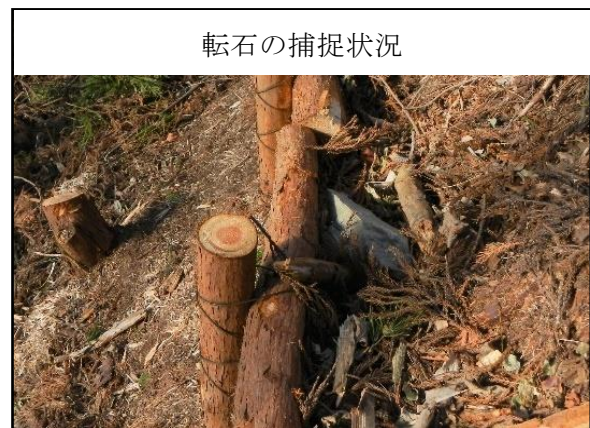
写真-11

その他として、枝条や伐採木の整理、景観の保全、転石の捕捉、木材利用促進のメリットがありました。

木材利用率は約5%でした。(写真-11)

デメリットとしては伐採木の搬出時に筋工が邪魔になる可能性があります。あわせて、結束に使用した鉄線が自然に還元されず残ります。本事業では約8.3kgの鉄線を使用しました。

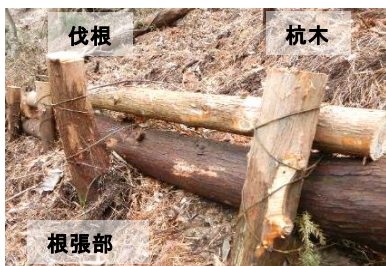
写真-12

しかし、現地形のまま設置していることから、表土に密着しない箇所が散見されました。それは伐根を利用した箇所に多く見受けられ、伐根の山側の根張り具合に大きく影響されることが分かりました。(写真-12, 13)

そこで、筋工を設置するための設置基準（案）を考えてみました。

よって、筋工は伐根間に限定することで、均一に配置出来ると考えました。（図-8）

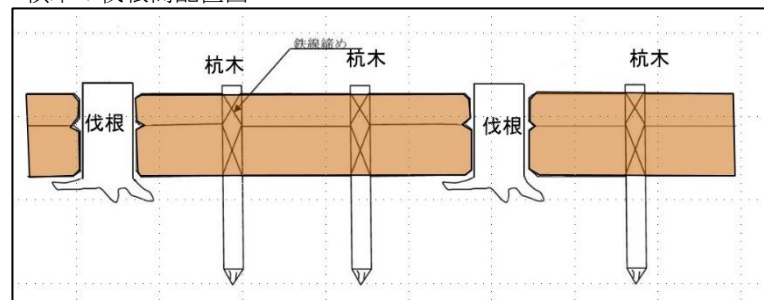
図-8

そして伐根使用の問題です。受注者からの聞き取りでは伐根を使用すると、横木が表土に密着しない他、伐根との鉄線結束に手戻りが発生したそうです。
