高盛土造成地へ植栽したヤマザクラの植栽評価について

宮城県気仙沼地方振興事務所林業振興部 高橋 秀輔

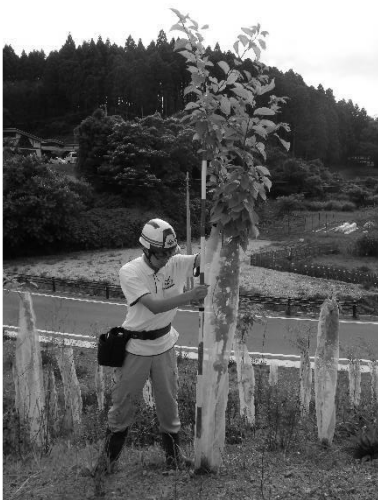
図2：良好な植栽木

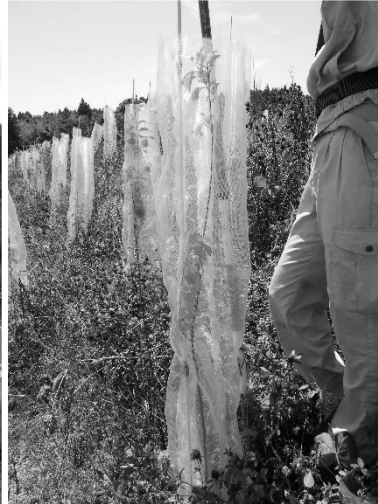
図3：不良な植栽木

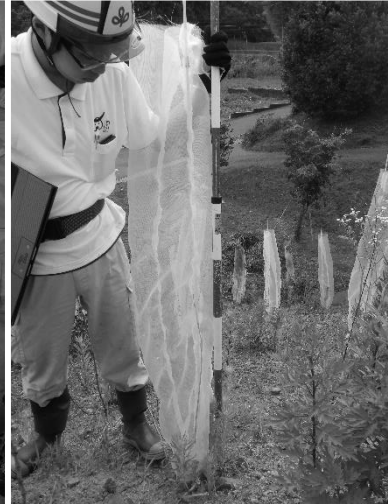
図4：枯死した植栽木

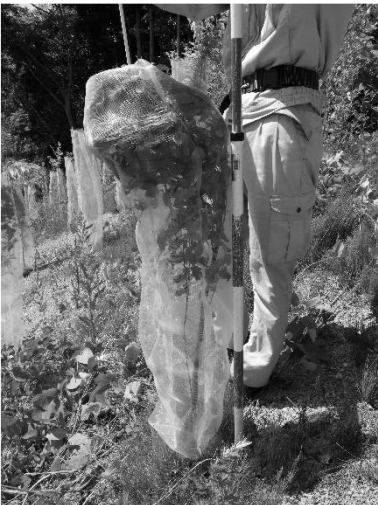
図5：ネットによる成長阻害

補植の際には、防護ネット高を超えて成長している植栽木が鹿による葉の食害を受けていることから、幼齢木の成長に効果があったと思われるため処分せずに再活用したいと考えています。

現在は成長段階でネットに絡まってしまっている植栽木もあることから、手作業も必要になってきます。

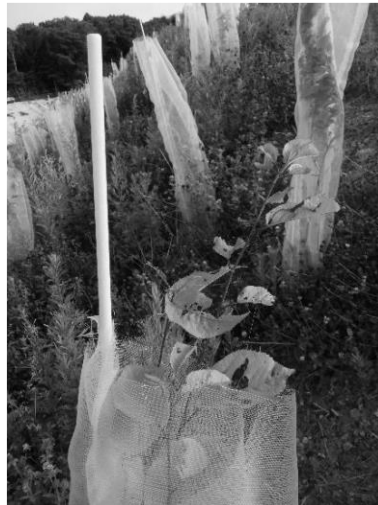
図6：虫害痕

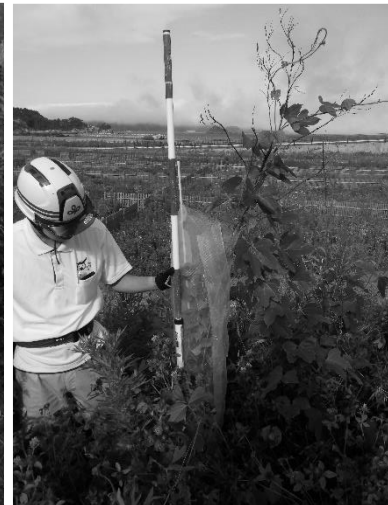
図7：クズによる成長阻害

また、下刈りやつる切りを行い阻害要因を低減させるための事業の要望・発注も行っていきます。

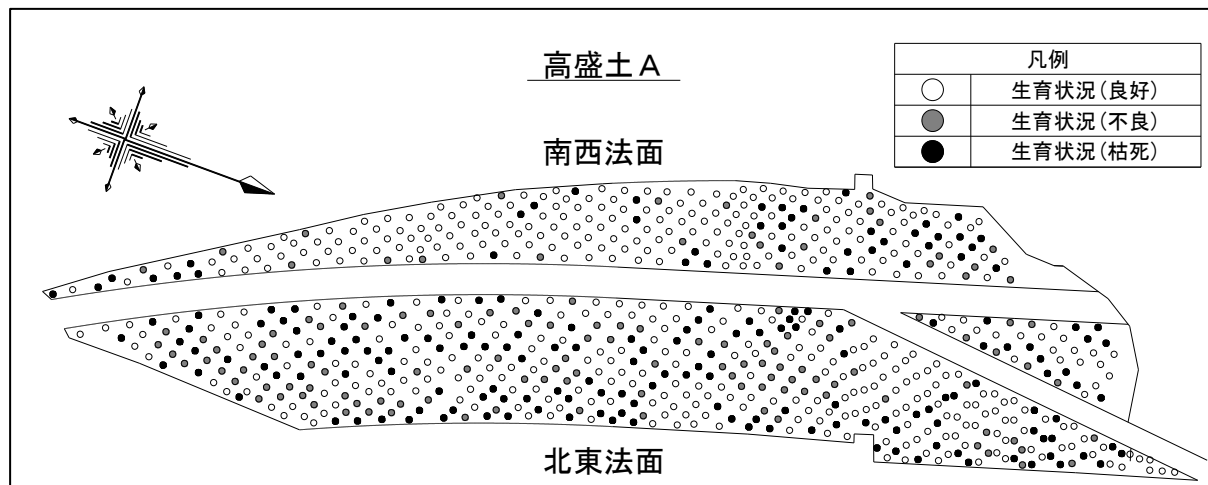
図 8：高盛土 A の管理用図面

高盛土 A の南西法面は、4 つの法面の中では良好な生育状況が多く見られました。

樹高を見ると最大・最小・平均値の全てで良好な値が確認できます。

北東法面についても、生育不良のものも多々見られますが、比較的良好な生育状況となっています。

虫害が多いことや雑草木も繁茂していたことから、他の法面とは異なった傾向が見られました。

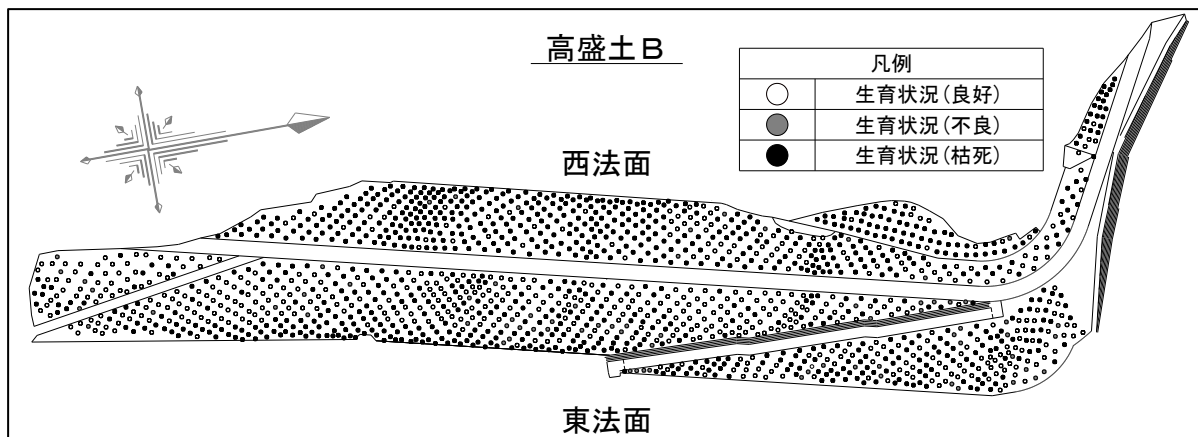
図9：高盛土Bの管理用図面

侵食等の状況については、高盛土 B の東法面で小規模なリル侵食が見られ侵食のあった周囲のヤマザクラは枯死していました。

続いて高盛土 B の結果についてですが、西法面は、4 つの法面の中で非常に悪い結果となっており約 8 割の植栽木が枯死している状況でした。

また東法面についても、約 4 割強の枯死が見られました。

西法面・東法面ともに、生き残っている植栽木をみると、葉の色が全体的に黄緑から黄色を帯びており、枝先の枯れも見られ生育基盤調査でみられた乾燥が影響していると思われます。

調査結果の高盛土Bの枯死状況から補植は必要と考えられます。「住民要望を踏まえた事業計画の立案」については、合意形成の時点でヤマザクラを植栽する計画で進めていたことから、初回はヤマザクラの補植を行い、2回目以降の補植が必要な場合は、地区住民への説明を行った上でクロマツの補植に切り替えていく必要もあります。

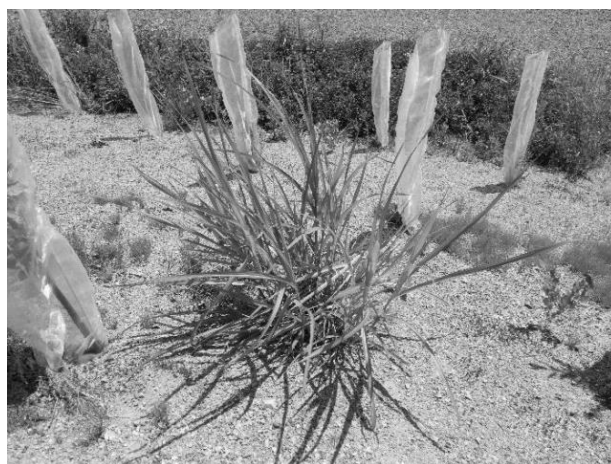
荒地に侵入するススキ等の帰化植物が多くみられました。

また、典型的な代償植生になってきていることから、適切な植栽管理を行っていく必要があると考えられます。

図10：ススキ
