仙台海岸防災林におけるアカマツ植栽地の生育状況について

仙台森林管理署	発表者	主事（治山担当）	澤田 虎太郎
	チーム員	治山技術官（仙台海岸治山事業所）	當麻 成亮
		主事（根白石森林事務所）	高橋 駿斗
	チームリーダー	総括治山技術官	高梨 清美
	アドバイザー	森林技術指導官	齊藤 晃
		署長	飯島 康夫

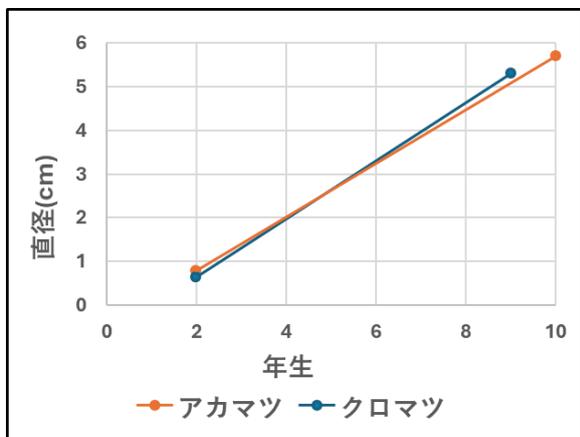
植栽当時の苗木検収の数値を2年生時の数値として成長線を作成し、アカマツとクロマツで比較したところ、アカマツはクロマツと同等程度の成長をしているといえます(図4、図5)。樹勢などの外見上でもアカマツ、クロマツ共に良好な成長であることが分かります(写真1、写真2)。

図4 18工区結果 (直径)

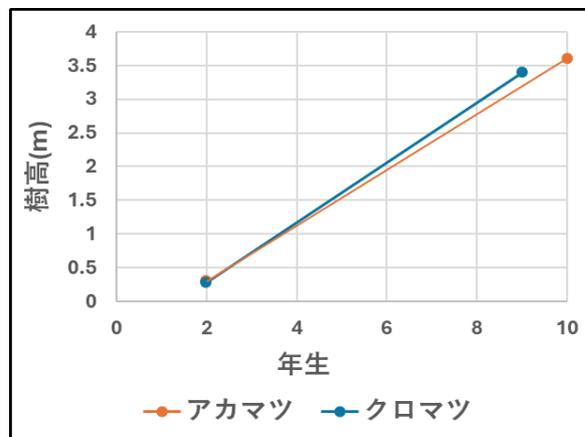
図5 18工区結果 (樹高)

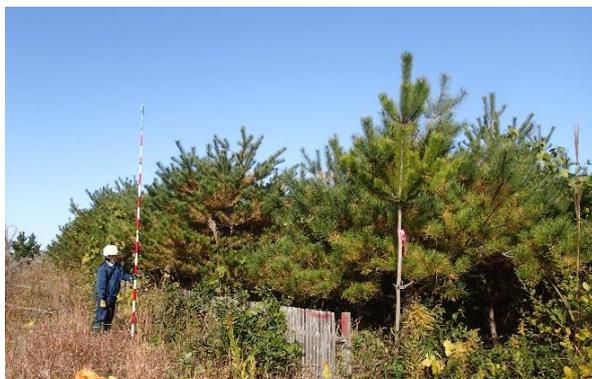
写真1 18工区アカマツ現況

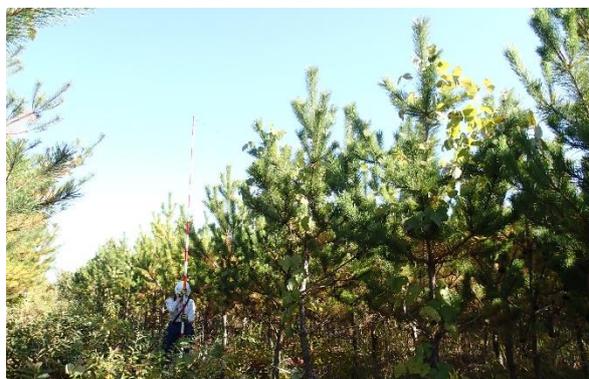
写真2 18工区クロマツ現況

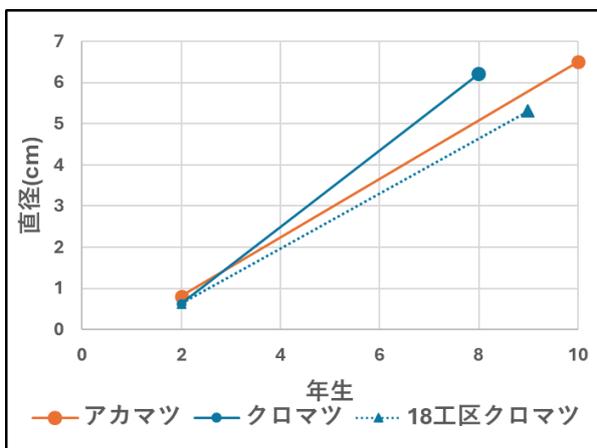
19 工区でも 18 工区同様植栽当時の苗木検収の数値を 2 年生時の数値として成長線で比較しました。アカマツはクロマツと比べ直径成長は小さく、樹高成長は大きくなりました(図 6、図 7)。これは、ある段階でより早く密状態となり、伸長生長へと移行したと考えられます。当調査地は本数調整伐を今年度予定しているので、本数調整実施後の肥大成長について経過観察が重要と考えられます。アカマツ・クロマツ共に外観からも十分な成長であることがうかがえます(写真 3、写真 4)。

図 6 19 工区結果 (直径)

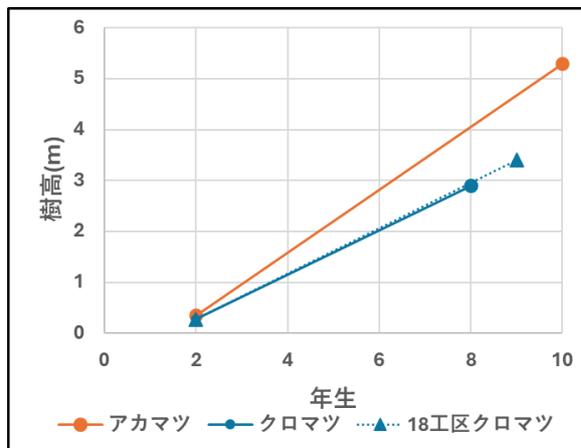
図 7 19 工区結果 (樹高)

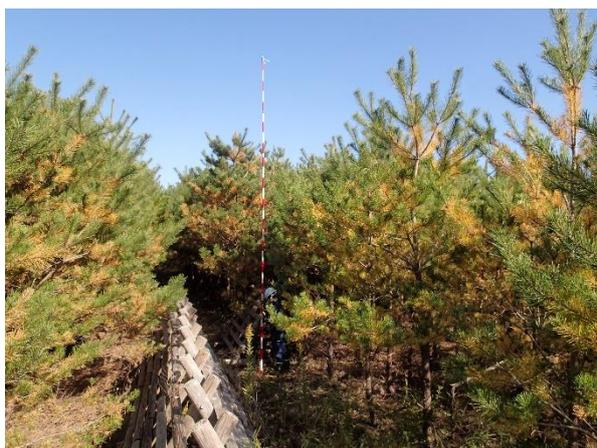
なお、両工区でアカマツ・クロマツの葉の黄変が確認されましたが、原因が成長過程によるものか、病虫害等によるものかは引き続き注視が必要と思われまます。

写真 3 19 工区アカマツ現況

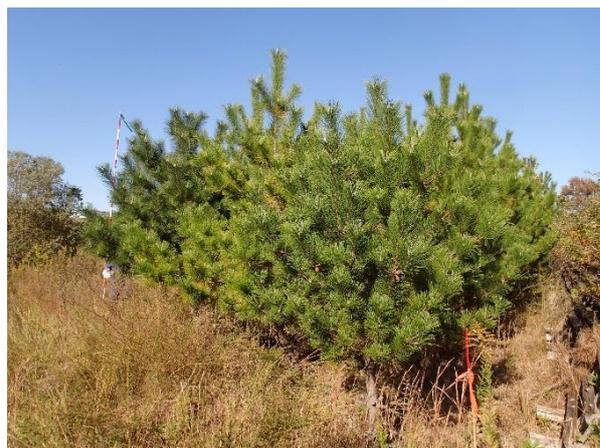
写真 4 19 工区クロマツ現況
