# 複層林の受光伐に関する一考察

秋田森林管理署 ○長谷川 貴章  
本城谷 真悟

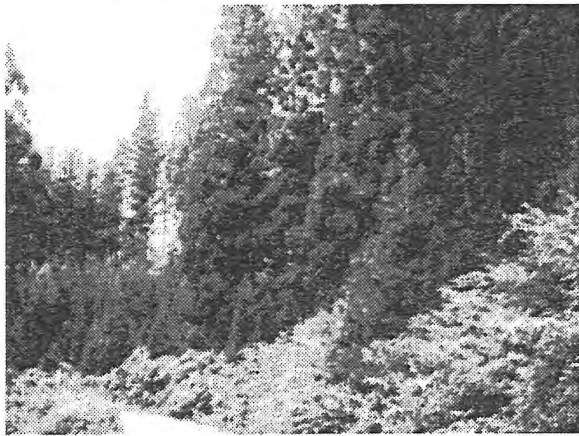
写真-2 林縁部

次に陽光の当たる部分と当たらない部分を比較した写真-2・3をみると、林縁部など陽光がたくさん当たるところは、樹高が3~4m、根元直径も6~7cm位に成長しており枝振りも立派になっています。

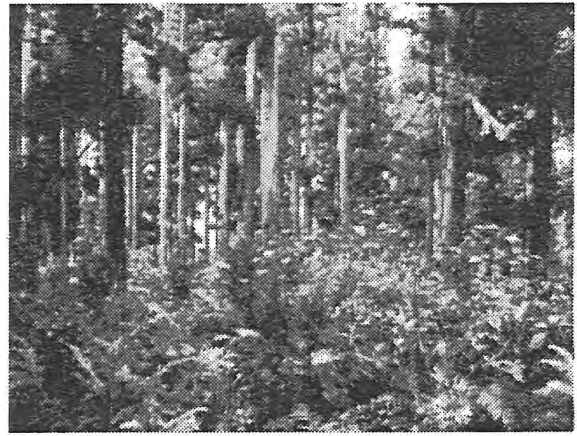
写真-3 林内

しかし、樹冠がうっ閉している林内は、成長が著しく劣っており、幹、枝とも貧弱です。

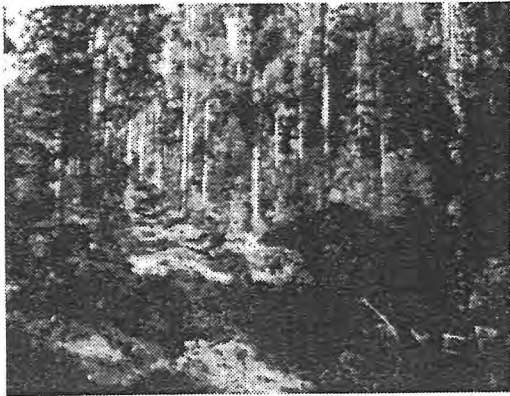
写真-4 方向を定めて下層木の上に伐倒されている

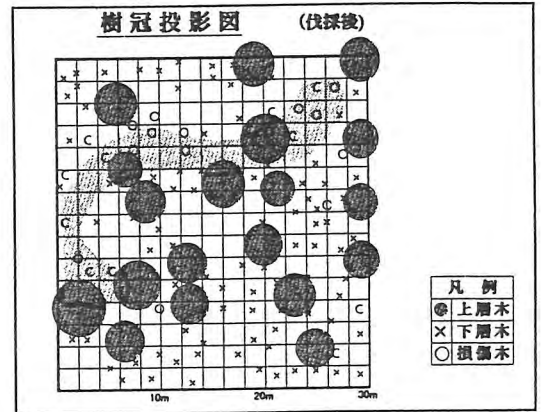
図-8

伐採作業終了後のプロット内の樹冠投影図です。×は下層木で、伐採搬出作業により損傷があった下層木は、○で示されています。(図-8)

また、着色した部分は搬出路敷で、損傷木が多くなっています。

伐採搬出作業による下層木の損傷状況を取りまとめた表(図-9)ですが、受光伐によって12%程度の損傷木が発生しました。当初2~3割は発生すると考えていたので、予想より良い結果でした。
