イヌエンジュ人工林の生育状況 と今後の取扱いについて (240)

二ツ井署経営課 畠山慶四郎
菊池忠實
○疋田久隆

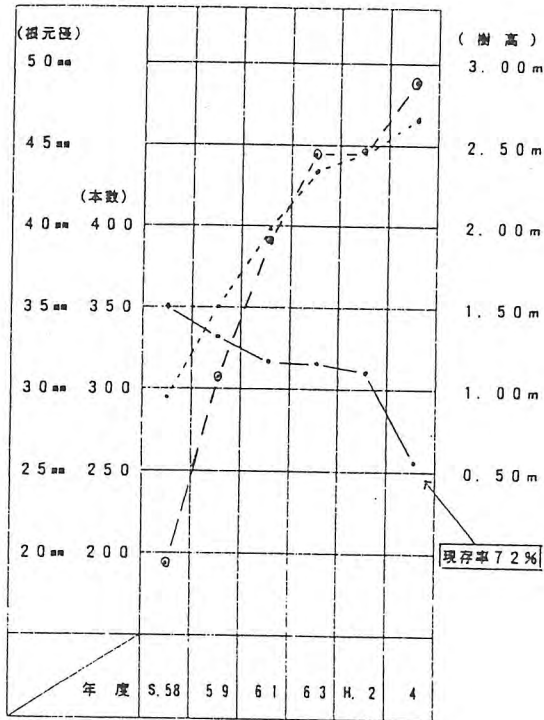
38林班た小班 A区

現存率 7.2%

調査当初、A区は350本、B区は386本であったが、平成4年度の調査ではA区252本で現存率7.2%、B区では196本に減少しており現存率5.1%となっている。

これは、B区がA区に比較して傾斜が若干きついことと、峰に近いことから土壌条件、気象害等による自然枯死及び野ウサギ等による食害が多かったと思われる。B区の59年の調査で78本枯損していることは、A区よりも、植栽時の苗木が小さかったことも原因しているのではないかとと思われる。

A区では当初94cm、平成4年度で264cmとなっており、年平均19cm、B区では当初61cm、平成4年度で214cmとなっており、年平均17cmとなっている。B区の植栽は1年遅れているが、両区で年平均成長にそれ程の差はないように思われた。

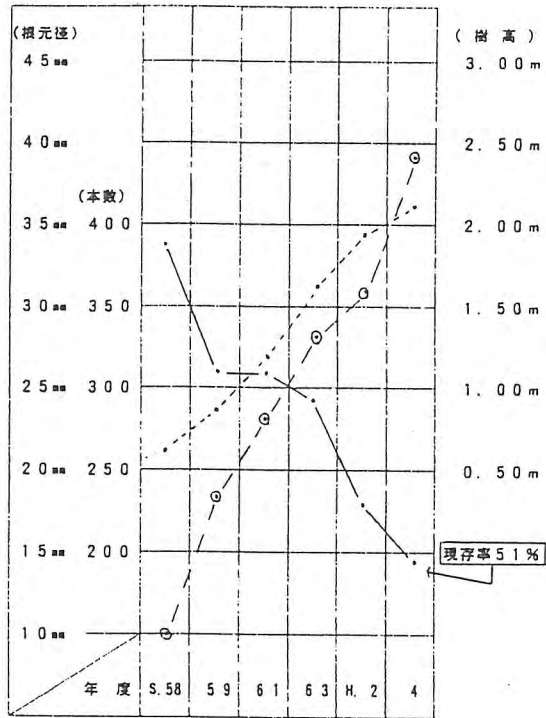
38林班れ小班 B区

現存率 5.1%
