## 矢立風景林内 複層林内の一考察 (124)

大館署・担当区事務所 ○目時 繁  
営林事務所 小笠原政彦

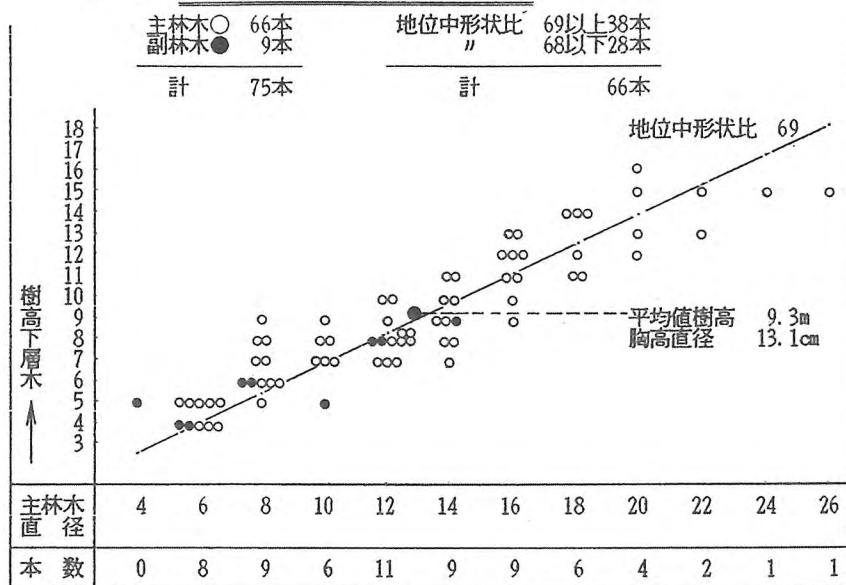
図-1 標準地の樹高と胸高直径のバラツキ

樹高は4m～8mと10m～16mに分布傾向が分かれているが、胸高直径は、6cmから26cmまでの各階におおむね同一本数で分布しています。

径状比の平均値は、平均樹高9.3m 平均胸高直径13.1cmで71になります。

以上最高値88までにあるものに38本、68以下最小値50までにあるもの28本であります。

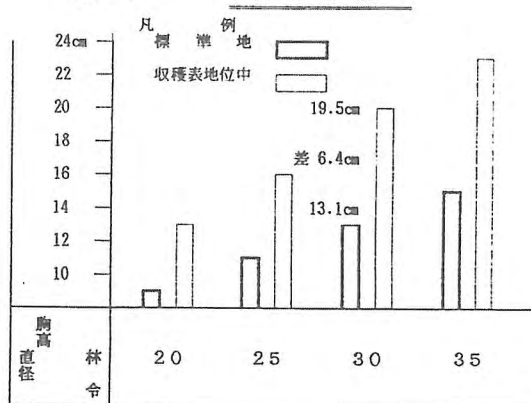
図3-2 胸高直径

ア、標準地の地位判定は、さきに述べたように隣接地の林分をもって比較し地位中に判定されているので、当局の収穫表地位中の30年生と樹高、胸高直径及び形状比のそれぞれ比較するに樹高で、4.1m胸高直径で6.4cmと低い成長差にあり形状比は収穫表69に対し、逆に71と2高く、樹幹はやや軟弱であります。

イ、標準地は地位中にあるが30年の樹高及び胸高直径の成長は収穫表の地位下の成長に相応した一ランク下がるものとなっています。

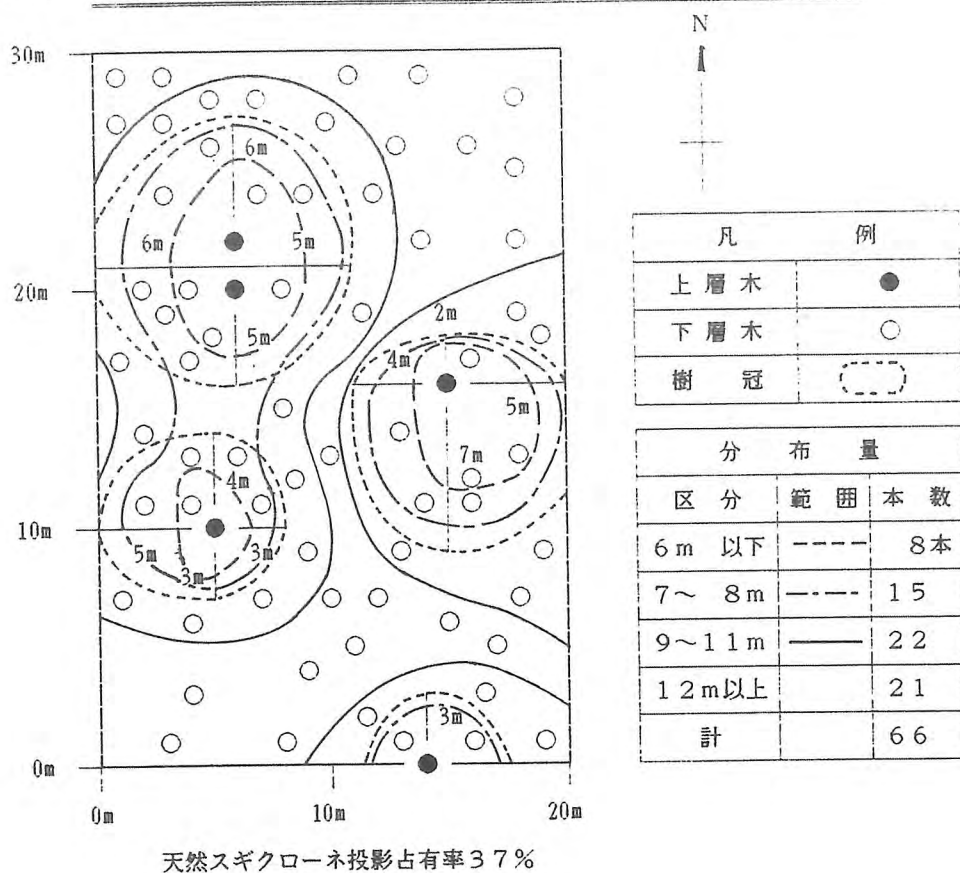
図-4 上層木（天然スギ）クローネ投影図と下層木（スギ）樹高の分布図

下層木の樹冠型は被圧状を呈しているが上層木の天然スギを伐採したときには後継樹となるので、除伐の繰返しを行ないつつ植栽木の存続を図る必要があります。

9m以上に成長している区域は、上層木の被圧を直接に受けないことから、今後はより一層の上長成長が期待できるものと考えられるので、副林木や形質不良木を主体

に本数調整（弱い間伐）を行ない肥大成長を促すなど形状比を69%に保つ必要があります。
