# 複層林の山づくり（第3報）（124）

本荘署 岩谷森林事務所 ○田村 喜信  
 本荘署 業務課 七尾孫三郎  
 本荘署 業務課 久杉 直行

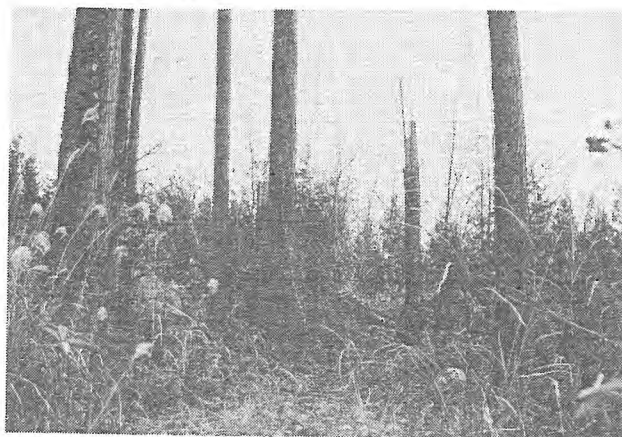
写真-1

ウ 上層木に台風などによる被害が発生している。(写真-1)

- (4) 上層木については風倒被害が林縁で多く発生しており、今後複層林の設定に当たっては林縁木を多く保残したり、帯状複層林にするなど風害に対する配慮が必要であります。
