# 水源地域における航空実播の方法と施工効果について

青森森林管理署蟹田事務所 治山第二係長 高畑 正雄

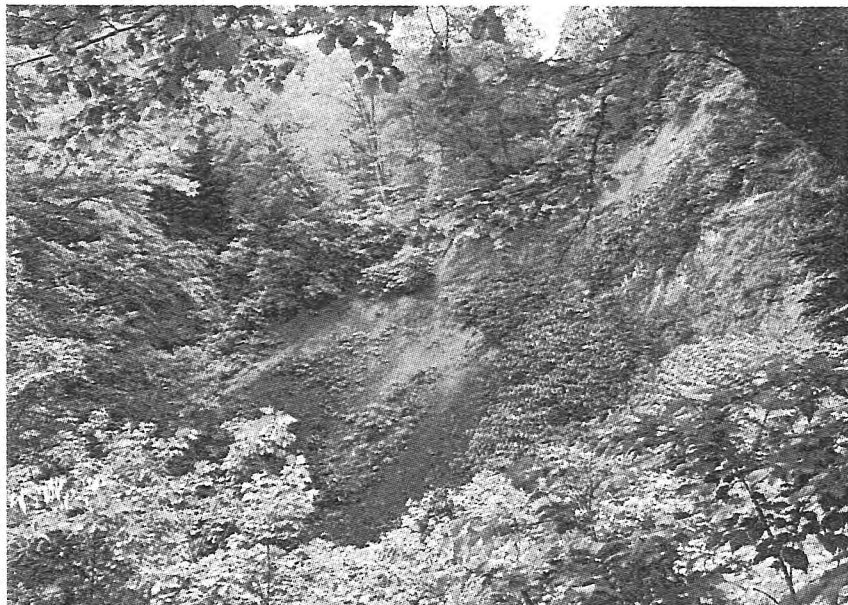
写真-6  
沢沿い崩壊地への  
実播状況

① 4年間の航空実播工施工経過では、沢筋に近い崩壊地では、一般散布混合材料が沢まで流出したが、流下距離は短く上流部で沈着してしまい、濁水が一度も取水口まで至っていない。(写真-6)

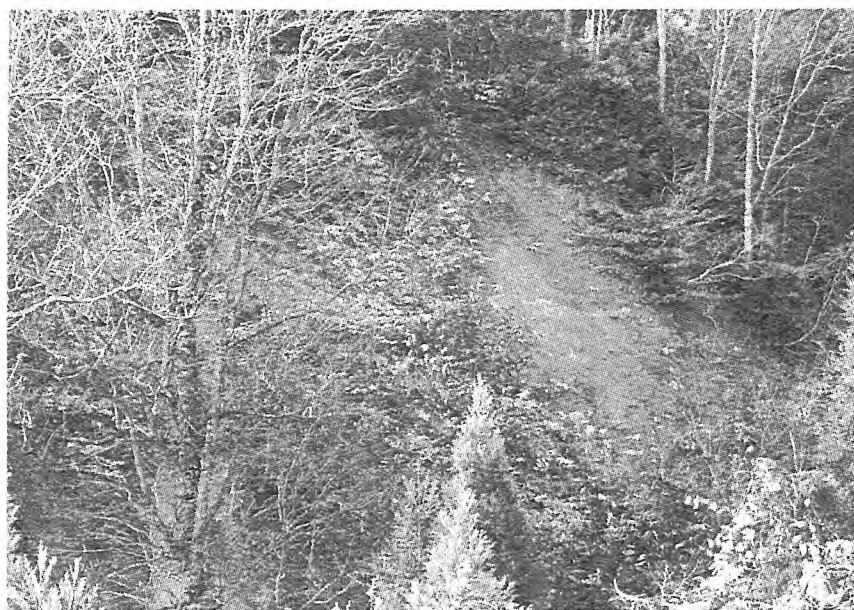
写真-7

② 山腹の植被導入緑化は、全体的に概ね良好であるが、勾配・土質・硬度等の条件と施工後の天候推移による不成績地もあり、材料等を見直しした再施工や簡便な基礎工による処理が必要と考える。 (写真-7)

緑化一部不成績地

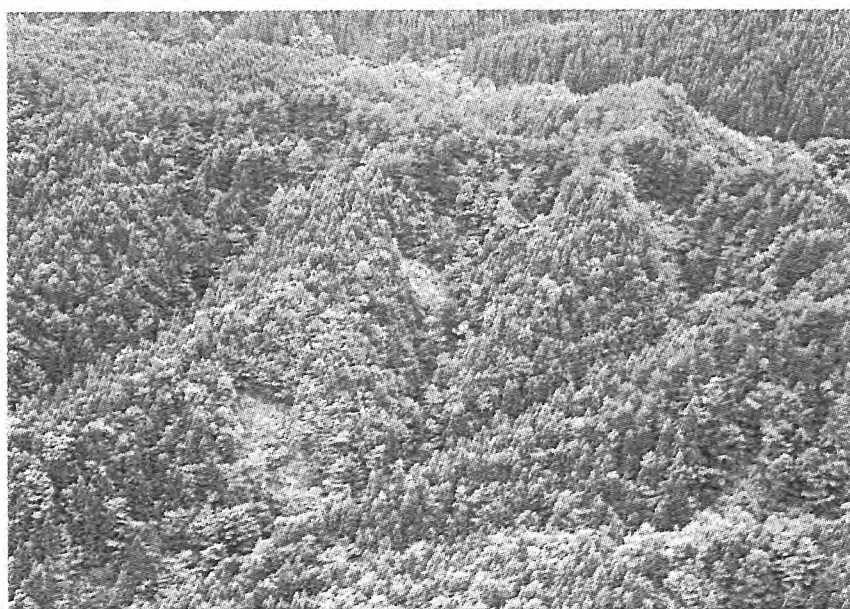
写真-8

- ① 観察すると、経過の良好な箇所は殆どは、東向きで乾燥を受けにくい環境にあり、不良な箇所は、西向きで乾燥し易く、冬季の積雪融解が繰り返される環境にあり、植被の復旧の遅れ、急勾配箇所の再裸地化が見られる。
- ② 踏査して見たところ、東向き斜面は既に疎林化が進み、周囲の林地と判別が出来なくなっている。
- ③ 溜池に流入する土砂は、殆ど解消されており、不成績地の再施工の必要性は薄い

三枚橋流域 復旧状況

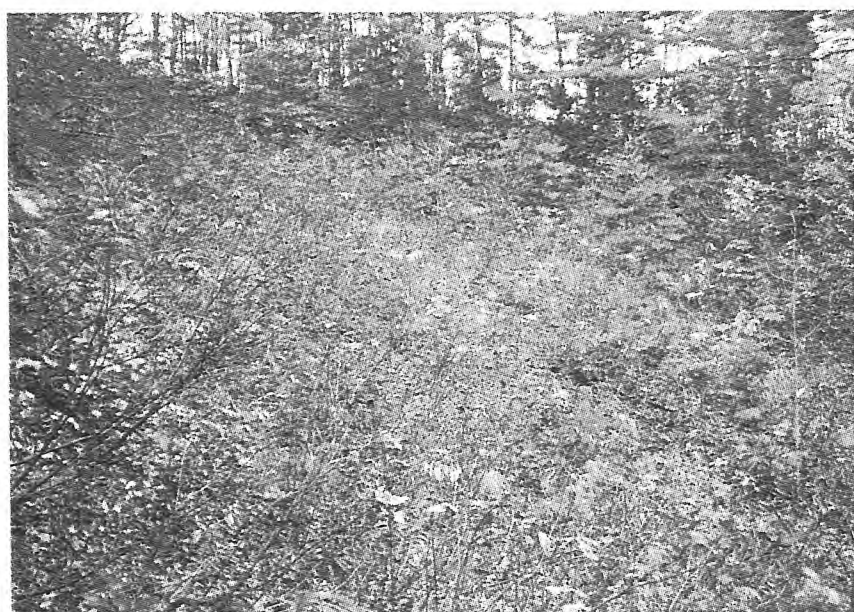
写真-9

三枚橋流域  
復旧状況(疎林化状況)

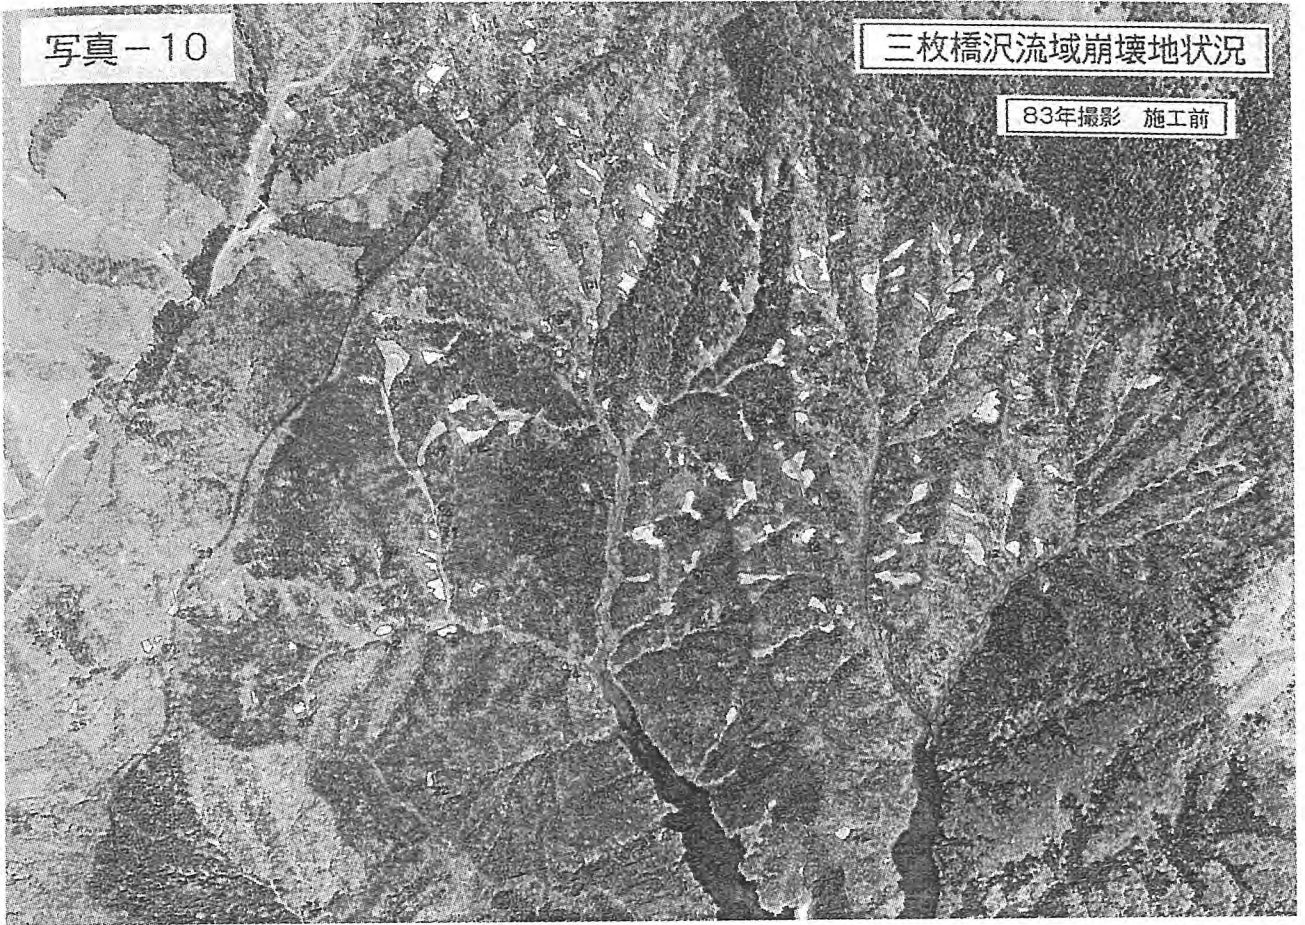
写真-10

(3) 三枚橋沢は、砂岩、または、硬質の砂質土の小崩壊地が多数点在していたが、国有林を水源とした農業用溜池が下流にあり、崩壊地に起因した流入土砂堆積が著しく、その対策事業として航空実播工による山腹緑化を実施した地域である。

三枚橋沢流域崩壊地状況

83年撮影 施工前

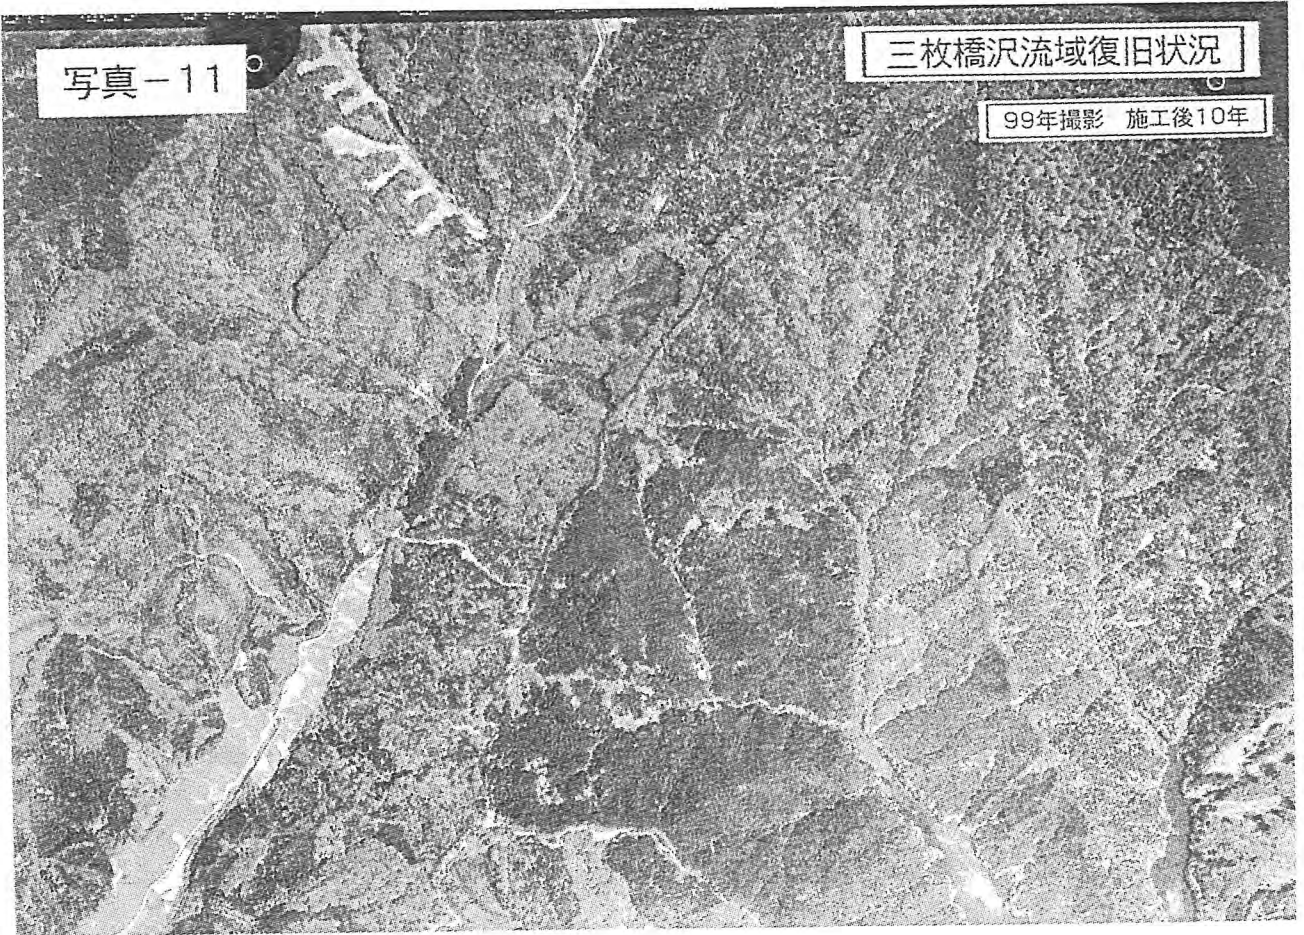
写真-11

(2) 現在の状況の航空写真とヘリコプター写真、事業着手前写真を比べて判るように状況にかなりの差異が見られる。

三枚橋沢流域復旧状況

99年撮影 施工後10年
