# 「水源森林総合整備事業」の 施業状況について（中間報告）

黒石宮林署 齋藤昌晴  
工藤竹博

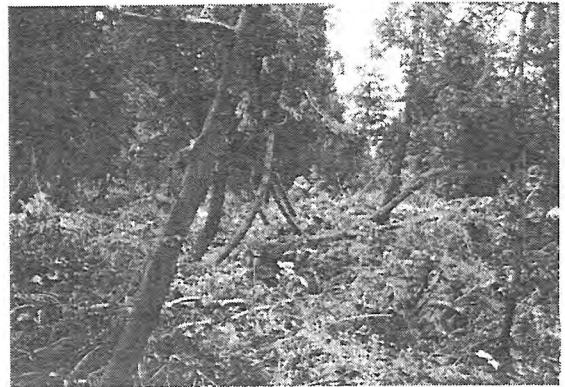
これまでに森林整備を実施してきた林分は、標高約600m～800mに位置するスギ人工林が主で、これらの林分には、雪圧で直立した状態では冬を越せず、雪圧に抗しきれずに折れたり、割れたりした立木が多く見られる。植栽地は一般に平坦地に近いことから樹木の倒れ方は乱雑をきわめ、斜面と違って傾きが一定方向にそろっていない。

写一 雪圧によるスギ立木の乱雑な傾斜状況

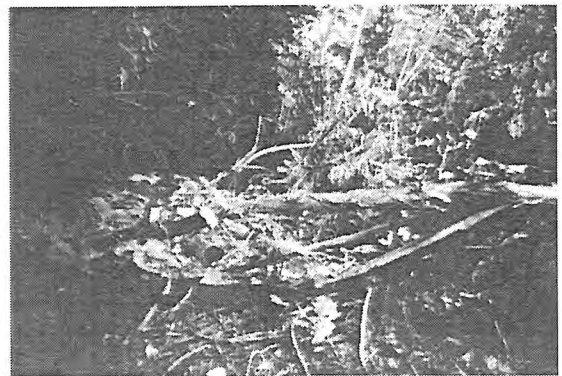
雪害は根元折れ、幹の途中割れ・折れ、枝の引き抜けなど、被害が多様で被害率も高い状況にある。

写二 雪害状況 幹折れ・幹割れ

④ 雪害木の伐倒

(回復不可と判断される被害木を伐倒し、林内下層木の成長促進。)

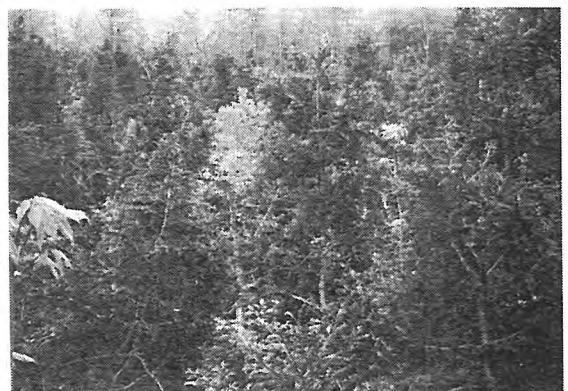
林内には根山竹の発生も多いが、広葉樹の発生も多く見られ、種内・種間競争が激しくなっている。このため、林内の照度は低く成長が低下し下層植生の発達を阻害している。

写三 林内の種間競争が激しい状況

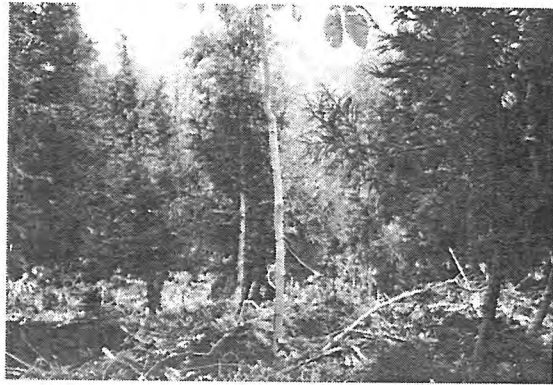
写-4 調整伐 施工中の林内

① 過密木の伐倒等

(立木配置の調整。なお、侵入広葉樹については極力保残し、特に孔状疎開地等では、有用広葉樹以外のものでも積極的に保残した。)

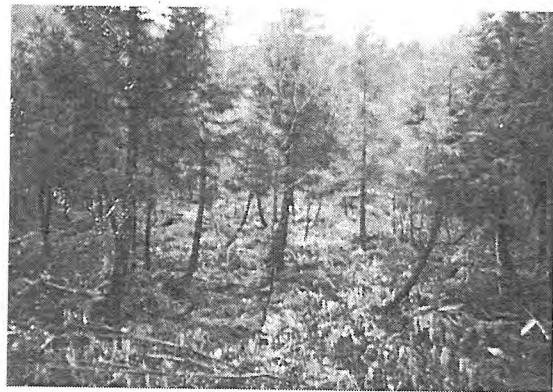
写-5 調整伐 施工後の林内

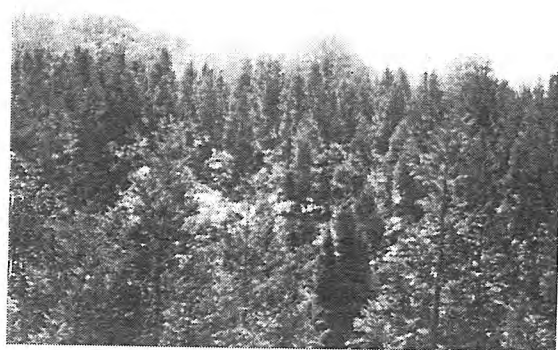
写-6 調整伐 施工後の全景

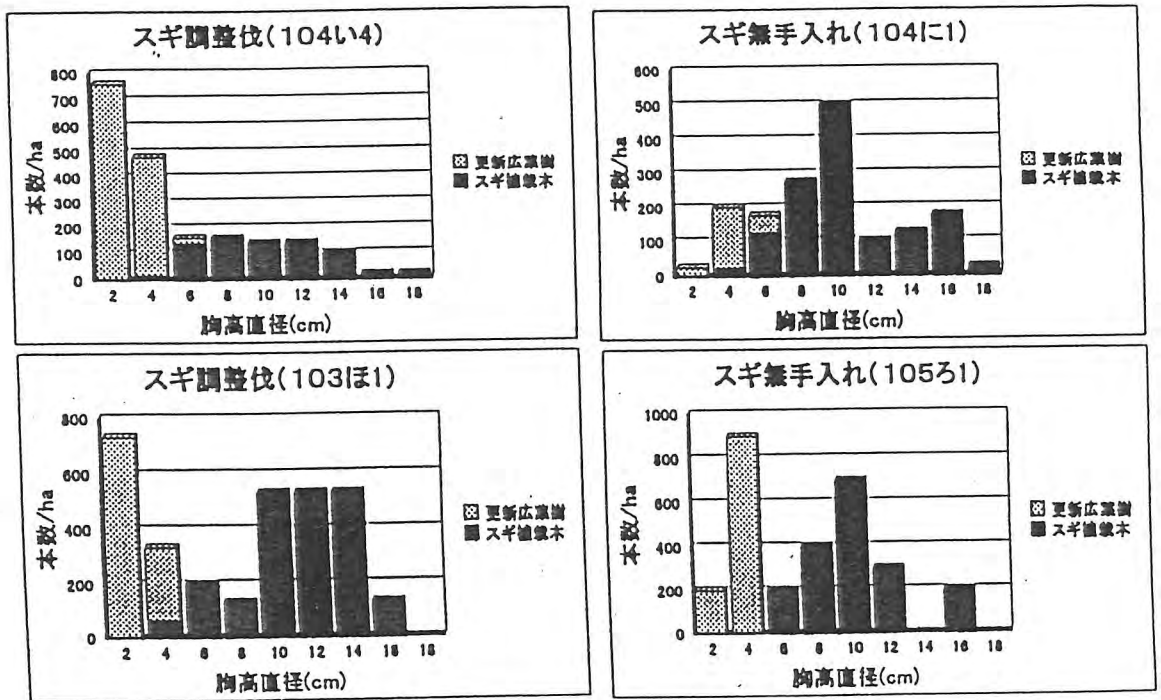
図-1 植栽木と広葉樹の発生状況

なお、森林整備実行箇所及び未実行箇所の広葉樹発生状況を調査した結果は、図-1のとおりである。

また、この事業で植栽したブナ、ダケカンバについてはほぼ順調に生育しているが、ケヤキについては雪圧等による幹折れなどの雪害が目立ち良好とは言いがたい状況である。
