三戸地方のヒバ人工林現況報告

三八上北森林管理署 三戸事務所 収穫係○三澤 学
森林官 永瀬 和
森林官 畠山 博也

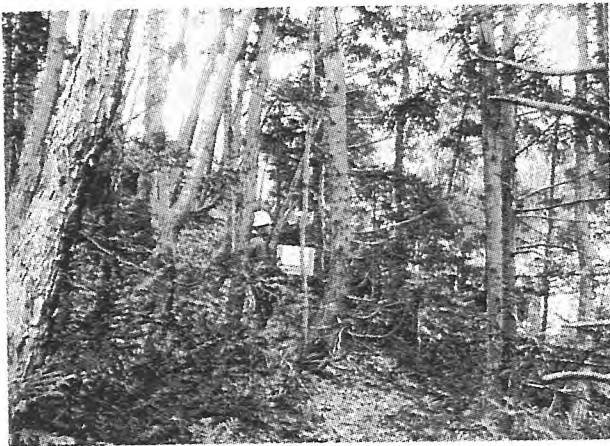
写真-1 1林班に小班の林況

一部団地上にヒバが成林しているが、生育の状況は他のヒバ林に比較すると見劣りがする。漏脂病等によると思われる被害木が目につく。稚幼樹の発生は部分的に良好である。

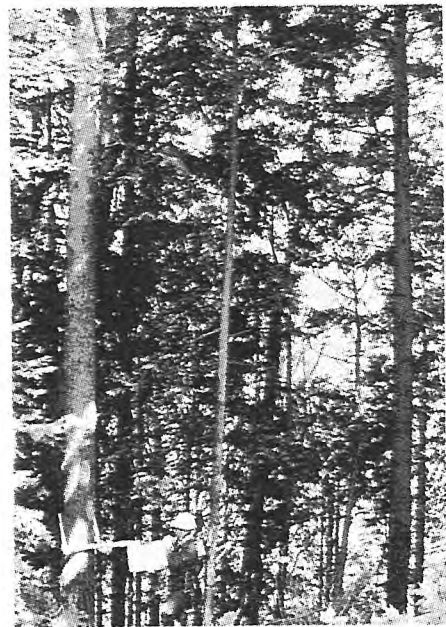
写真-2 4林班ろ2小班の林況

ヒバ林が1団地上に成林していて生育も良好である。漏脂病等によると思われる被害木が約70%である。稚幼樹の発生はほとんど見られない。

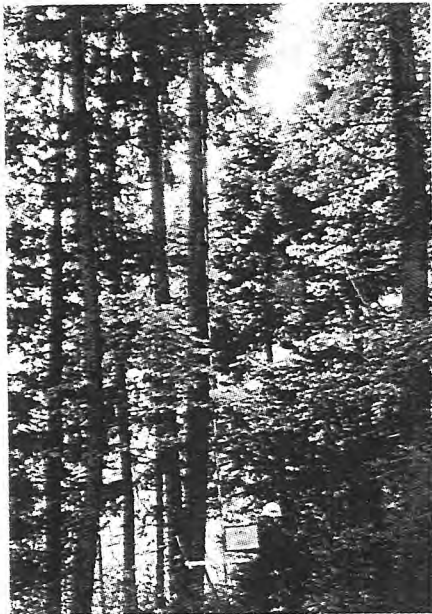
写真-3 66林班ほ1小班の林況

ヒバ林が1団地上に成林していて生育も良好である。漏脂病等によると思われる被害木が約70%である。稚幼樹の発生は良好である。

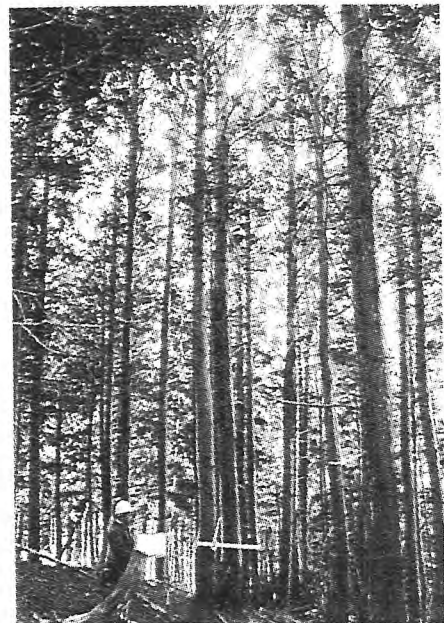
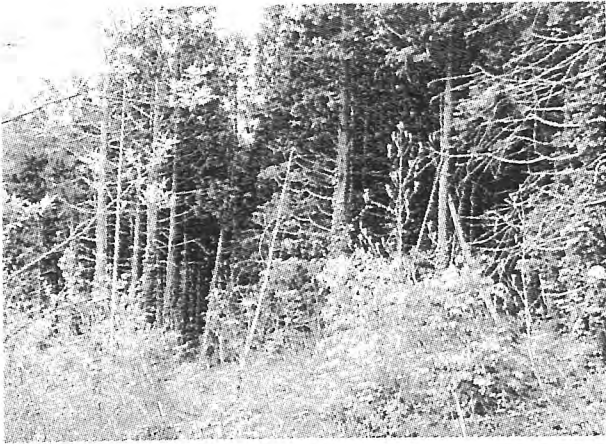
以前に弱度の間伐を実施した形跡が見られるものの、うっぺい度が高いため生育は不良である。稚幼樹の発生はほとんど見られない。沢沿いには広葉樹の幼木が生育している。14年前、隣接するスギ林の皆伐を実施したことが原因と見られる立ち枯れ及び風倒被害木が林縁沿いに見られる。

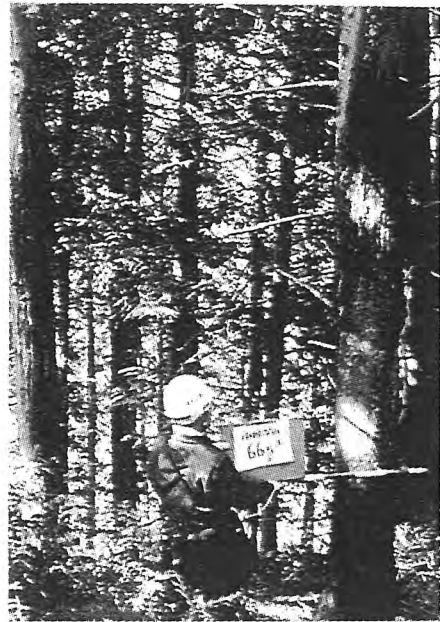
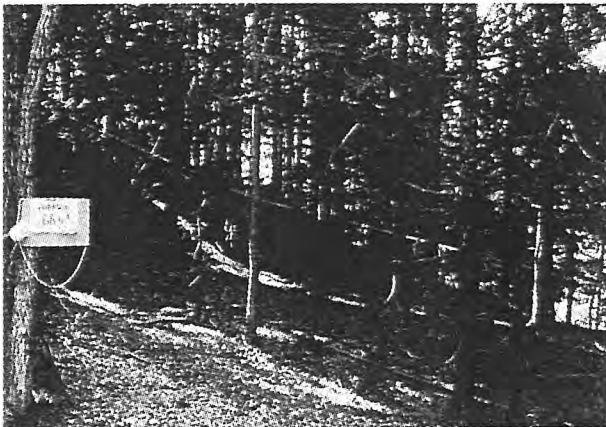
ヒバの生育は比較的良好である。漏脂病と思われる被害木は他の小班と比較して少ない。この小班について、供試木を選木し、伐倒から製材まで実施し、検証することとした。

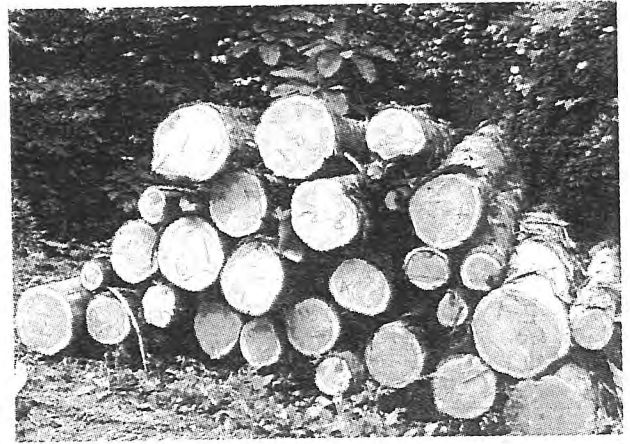
写真-14 供試木の木口

木口を見ると、外側には被害が見られるものの、中心部には腐れ等の被害がほとんど見られなかった。被害の程度が著しい部位は採材の段階で捨てることを想定していたが、捨てたのは二股木であった1本のみで1箇所(0.67m)に止まった。

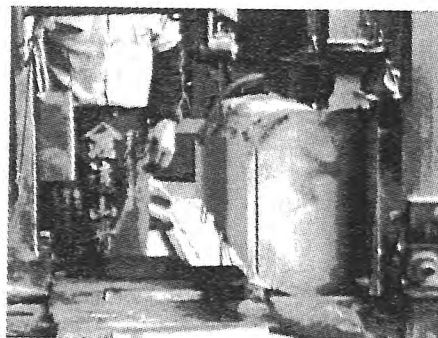
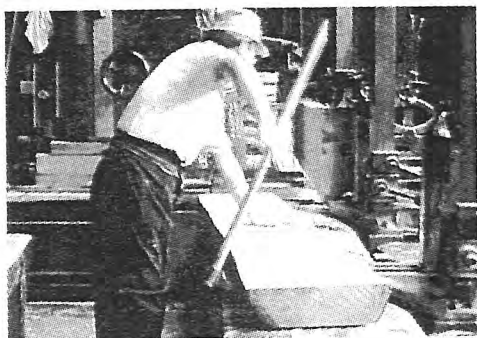
6番玉(末口14cm)は4m、それ以外をすべて1.9mに採材したものの。被害の程度の大きいものは板材、小さいものは「かもい」「つか」に製材された。

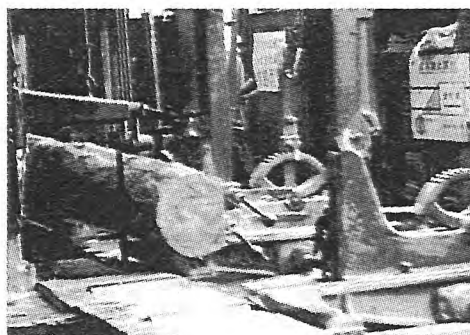
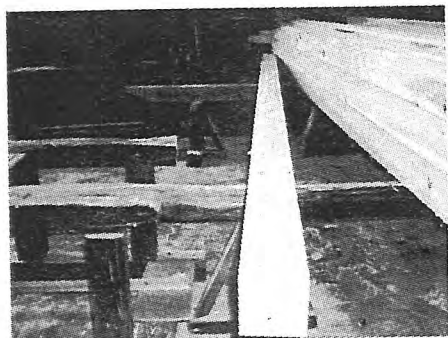
1番玉・4番玉は4m、2・3番玉を1.9mに採材したものの。柱角は無理で12cmの土台角に製材された。胸高直径46cmと太かったため、伐倒前から目荒を懸念していたが、採材すると明らかになり、製材した結果このとおりの製品となった。
