# 岩手県におけるカラマツ根 株心腐病被害の一事例

岩手県林業技術センター 専門研究員 小岩俊行<sup>○</sup>  
技師 粟野義之

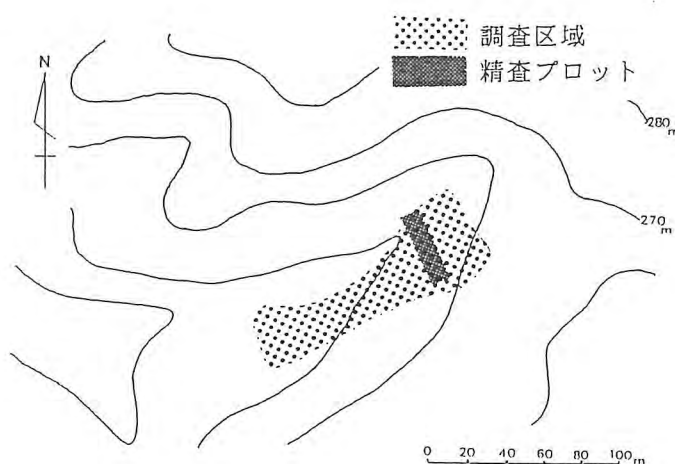
図-1 カラマツ伐根調査地の概況（大野村）

調査地は、岩手県大野村の民有林カラマツ皆伐林分で（表-1）、丘陵地帯の沢筋に植栽された場所である（図-1）。被害は、伐根100本以上（ランダム）について腐朽の有無とその大きさを測定し、被害率を求めた。病原菌の種類は、カラマツ腐朽伐根から腐朽小材を採り、火災殺菌後PDA培地上に移植し、20～25℃で保ち、1～2週間培養後で分離された菌を同定する方法（4）により行った。被害の分布は、約40×10mの精査プロットを設け、カラマツ伐根の位置図を作成した。また、立地環境を把握するため、常法により土壌調査も行った。

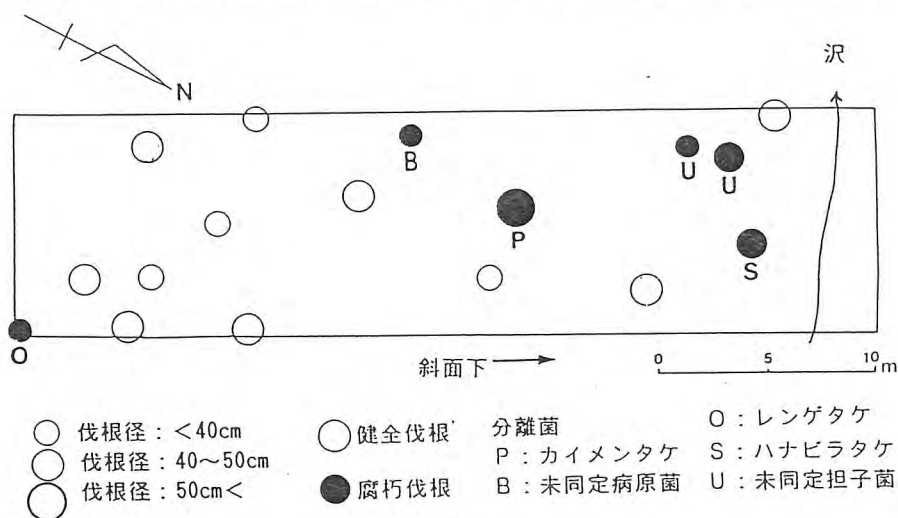
図一2 調査プロットにおけるカラマツ伐根及び病原菌の分布

被害木の分布及び病原菌の分離結果を図一2に示す。調査区の斜面下側に、小さい沢が流れており、そこに近い部分で被害木が比較的多くみられた。病原菌はカイメンタケを含む4種類が確認された。病原菌の分布は、腐朽伐根ごとに異なった。

被害木の分布状況から沢筋に被害木が多い傾向は、奥村(5)が述べている、緩傾斜地で水分の多いところで本病の発生が多いという報告に一致する。また土壌分析結果においても、液相の割合が高く、水分の多い土壌であることが明らかとなった。さらに透水性50cc/min.以下で透水不良であり(3)、林木が生育に利用できる水分が存在する粗孔隙(3)が少ないことから、本調査地における被害発生要因として土壌水分が大きな影響を及ぼしていると考えられた。

以上のことから、通常の伐期(40年生)時点で、1割以上の腐朽被害がみられる林分が存在することから、長伐期施業等の伐期延長に際しては、注意が必要である。特に緩傾斜地で水分の多いところでは、除間伐時から本病の発生に注意するなど、きめ細かい対応が必要と思われる。

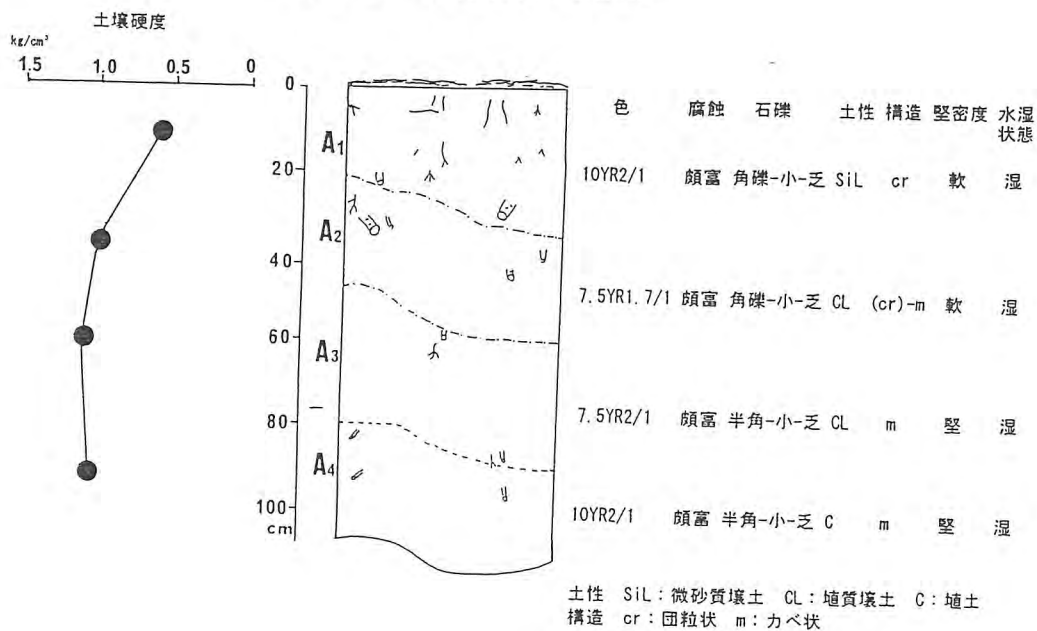
図一3 被害地の土壌断面

土壌調査の結果を図一3に示す。土壌型はBl<sub>D</sub>でA層が100cm以上堆積していた。石礫はほとんどなく、土壌水分が多く下方のA<sub>3</sub>、A<sub>4</sub>層ではかべ状構造をしていた。土壌の理学性では(表一2)、透水性がA<sub>1</sub>層では12cc/min.、A<sub>2</sub>層では20cc/min.であった。孔隙量は、A<sub>1</sub>層、A<sub>2</sub>層とも粗孔隙の割合が細孔隙に比べ低かった。また、三相組成を算出すると液相の割合が高かった。
