## 24. 防風保安林の保育管理試験について

鱒ヶ沢営林署 ○阿部 秀樹  
葛西 修造

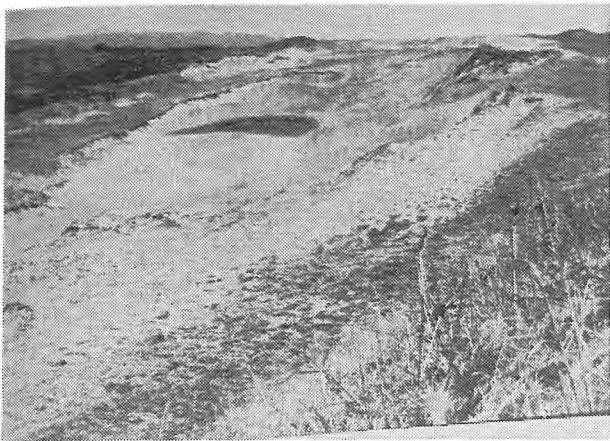
あって、荒廃の極に達したが(写-1)昭和28年からの治山10ヶ年計画の強力な実施で(写-2~4)同50年代前半には、森林の造成は概成した。

戦後の屏風山の光景（写真－1）

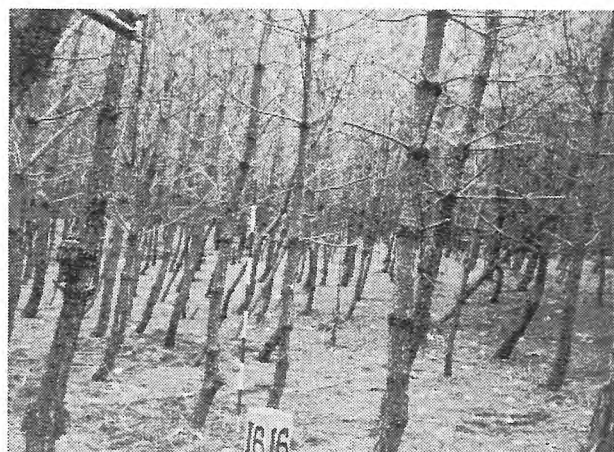
形状比については、Bブロックのすべてと、Aブロック16号区、Cブロックの2号区で良好化しているものの、70以下となったのはA-16のみであり

16号区（写真－９）

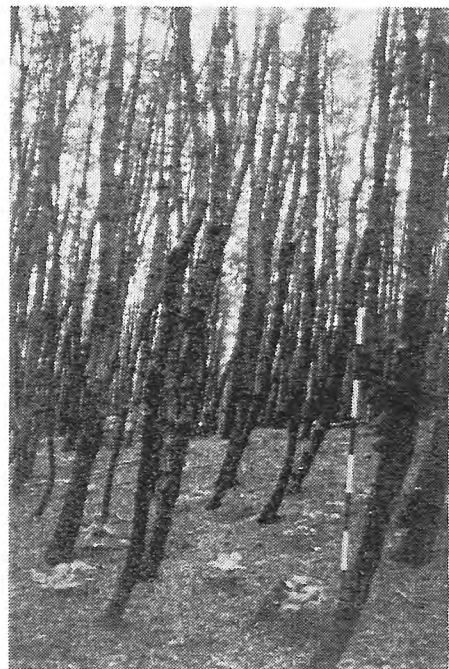
第3地帯における手遅れ林分  
(写真-17)

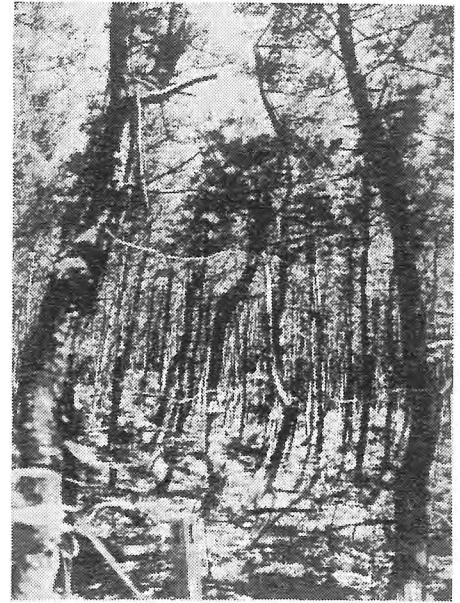
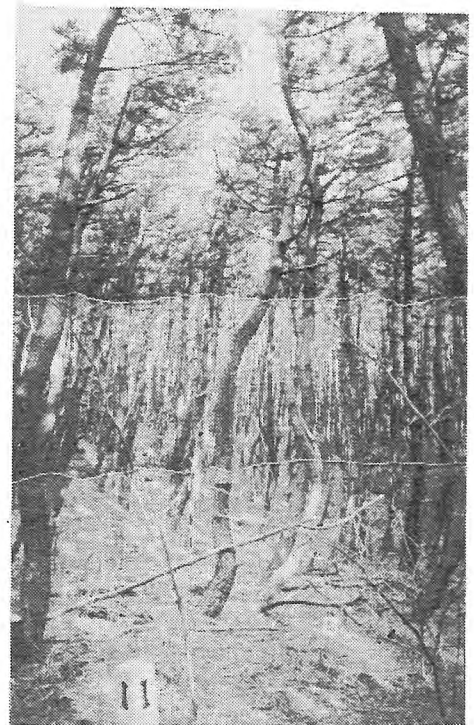
定点撮影の10年前の写真との対比で見ると、特に増大しているとは認められない。(写真-18イ, ロ)

樹幹の傾き定点撮影 (S, 54, 7)  
(写真-18, イ)

樹幹の傾き定点撮影 (H, 2, 11)  
(写真-18, ロ)
