1 2 大間営林署管内における ヒバ漏脂病の発生状況調 査報告（第1報）

大間営林署 ○ 春日 正 人
石川 博 志
服部 賢 二
中条 潔
加賀谷 一 夫

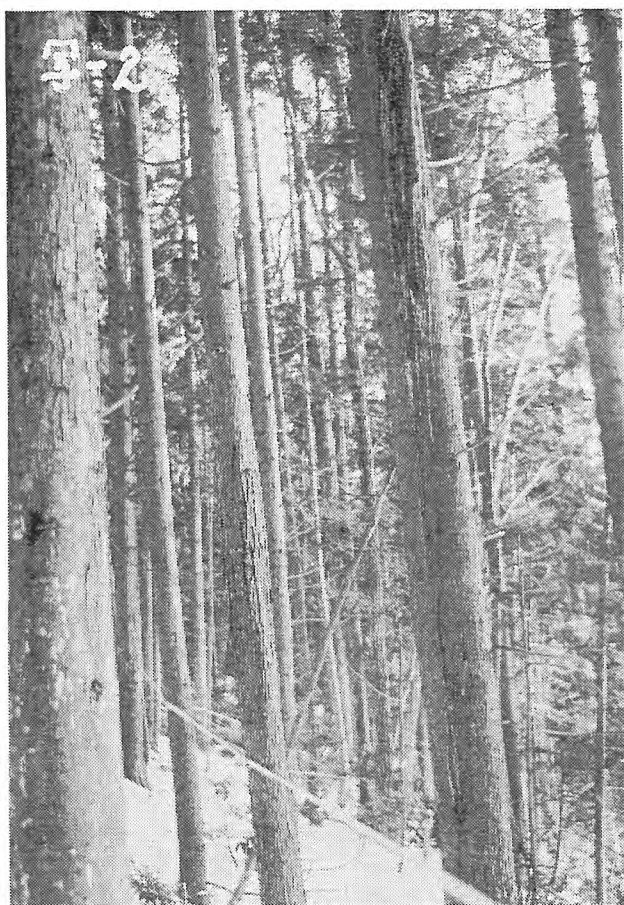
写-2

今回調査した箇所は被害の状況は、幹の表面の多数の樹脂が筋状に固まって付いており、一部樹脂が幹の傷跡から流れ出ており、ヒノキ漏脂病に似た状態となっております。（写-2～6）

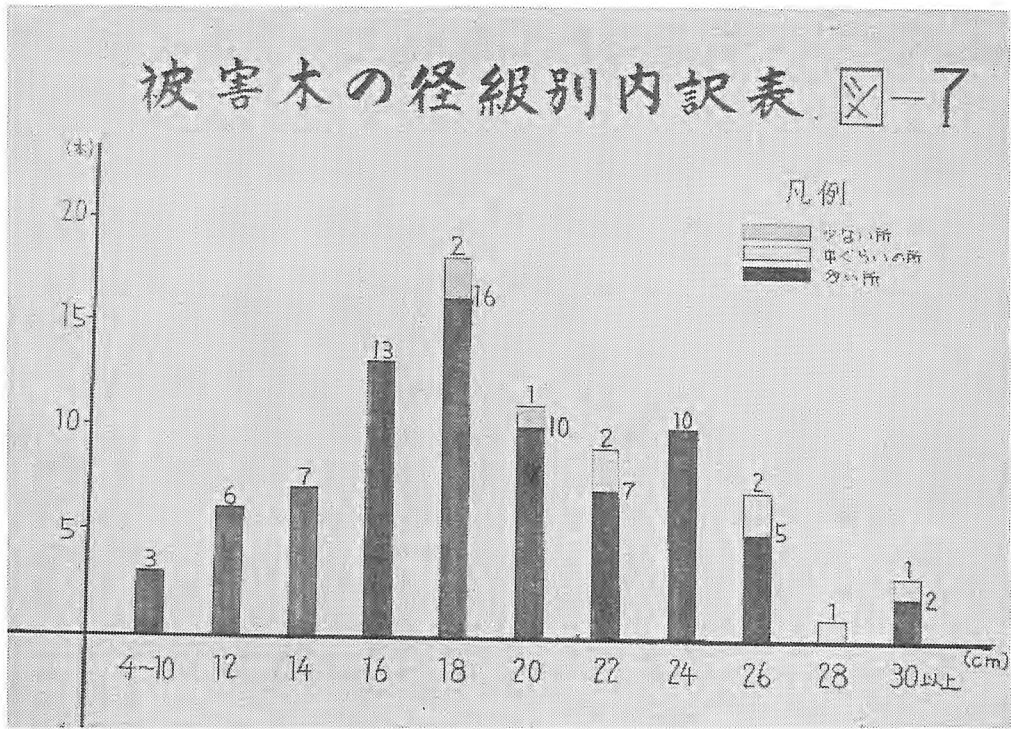
被害木の径級別発生割合を見ますと、18cmが一番多く、径級が大きくなるにしたがって少なくなっています。（図-7）

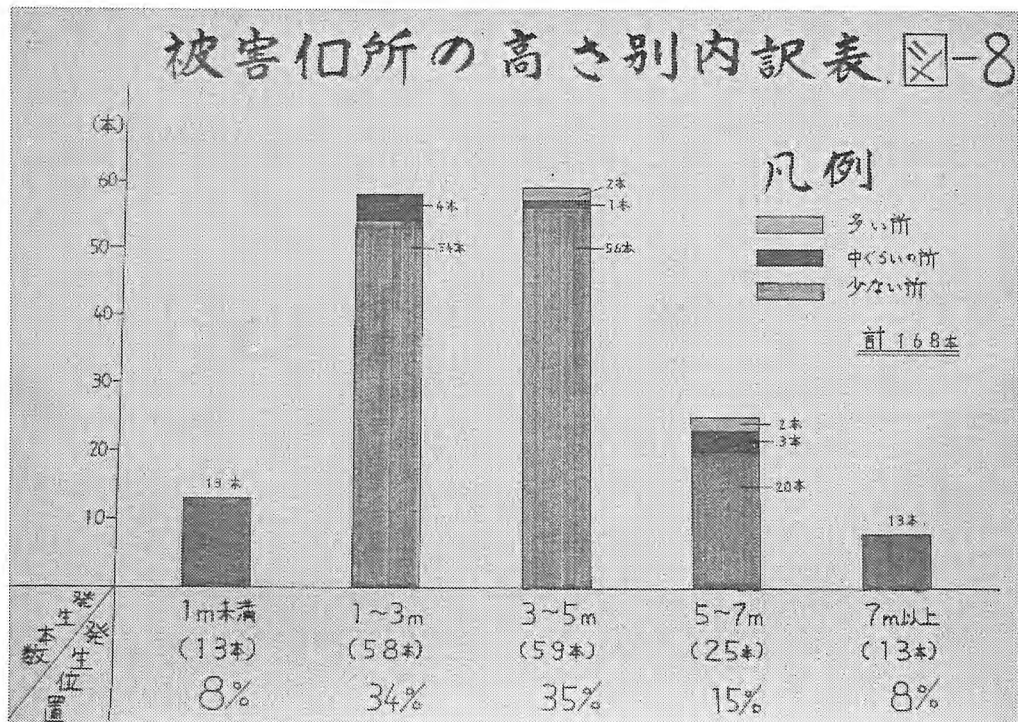
被害箇所の地際からの高さ別割合を見ますと、1m未満が一番少なく3~5mに一番多く発生しています。（図-8）

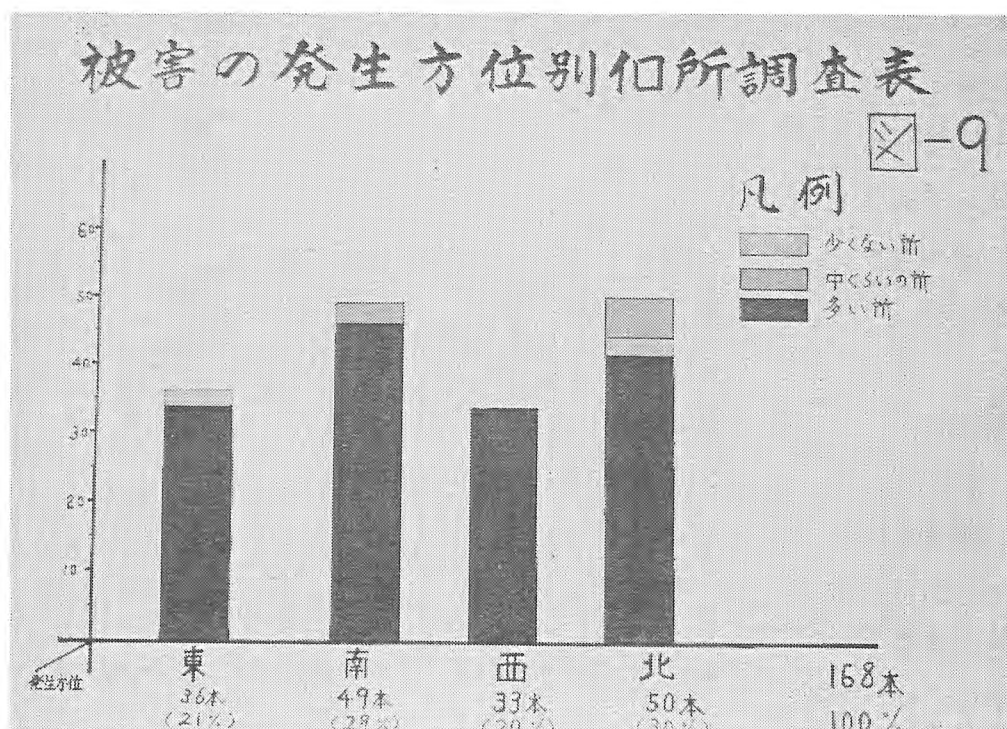
被害箇所の発生方位別割合を見ますと全方位に発生しており、北、南にやや多く発生しています。（図-9）
