# 間伐材を使用した治山ダム

青森森林管理署 治山課長 田中 裕治

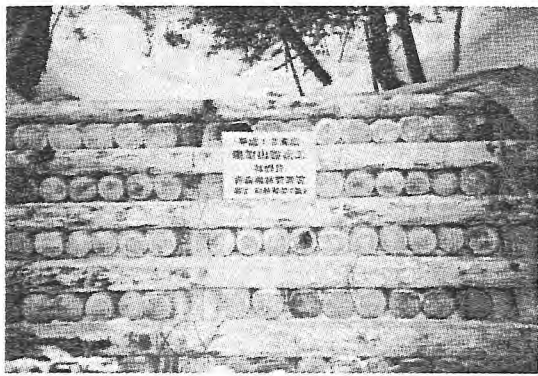
写-14

- ① 二面太鼓落としとし厚さを指定したが、径級にばらつきがあり本数の不揃いが見られた。(写-14)
- ② 慣れない工法であり、丸太の交差・ジョイント部の加工に手間取った。これは設計図書での明示不足等が考えられる。(写-15)
- ③ 全材料木材による強度及び耐久性について不明確であるため、今後腐朽等につ

以上のことを踏まえながら、今後木製ダム工を施工するにあたり、施工する場合の交差・ジョイント部の詳細図の確立、径級の同一化等今後の課題を検討し取り組んでいきたいと考えている。
