# これでいいのか複層林（施業編）

秋田森林管理署 業務第一課 経営係員 中川恭兵

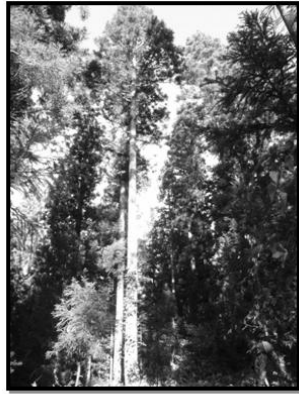
写真1. 上層木の状況

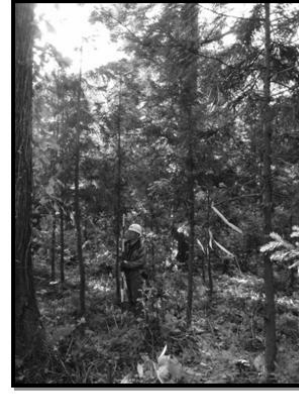
写真2. 下層木の状況

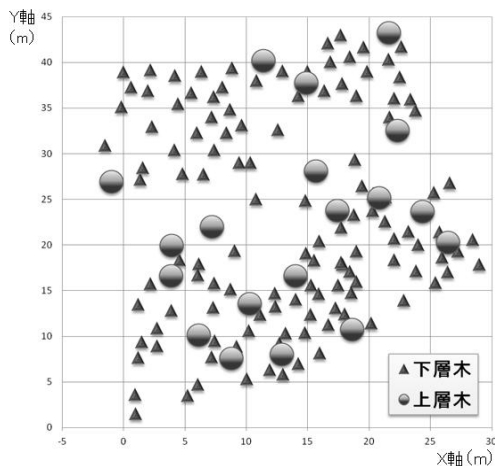
図2は樹木位置図である。これはプロットを俯瞰して見た際の上層木と下層木の位置を示している。これを見ると、上層木はプロット内に点在しているものの、プロット内の左下や右側で、上層木間にやや距離の近い箇所があった。一方で、下層木はプロット内に散在しているが、全体的に密集している箇所が多かった。

図2. 樹木位置図

調査対象地の現況を招いた要因として、複層林設定時の複層伐の伐採率が、30～50%程度と低かったこと、また下層木の植栽本数が2000本/haでは多かったことが推測される。プロット内には上層木が19本存在するが、図2の樹木位置図を見ると、上層木同士がやや集中している箇所もあり、伐採すべき上層木はまだ存在するように感じられる。そして、下層木の植栽密度が高かったため、現在でも下層木が密に存在したままである。

現況を改善するため、当署としては、早急に上層木の伐採を実施し、下層木の光環境を改善することで、下層木の生育を促す必要があると考える。

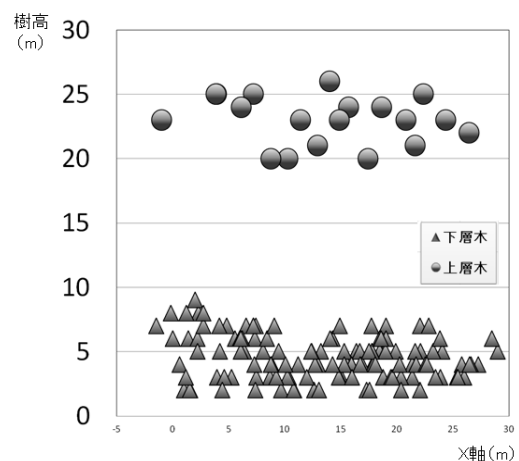
図3は樹高分布図である。これはプロット脇の林道からプロット内を見た際の上層木と下層木の樹高分布を示している。これを見ると、全ての上層木は樹高が20～25m付近に達しているが、一方で、下層木は全て10m以下であった。

図3. 樹高分布図

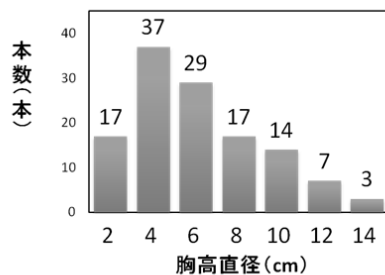
(1) 下層木の生長が著しく遅いことである。下層木のみで胸高直径、樹高を集計した結果をそれぞれ図4、図5に示す。下層木は胸高直径が4～6cm程度、樹高が3～5m程度であった。平成13年度の業務研究では、下層木は当時12年生で、根元直径が平均3.3cm、樹高が平均1.8mであった。胸高と根元の違いがあるため、直径は直接的に比較することはできないが、樹高は11年で2～3m程度の生長である。24年生で平均胸高直径6.11cm、平均樹高4.54mでは、生育状況が著しく遅いと感じられる。

図4. 下層木の胸高直径階ごとの度数分布図

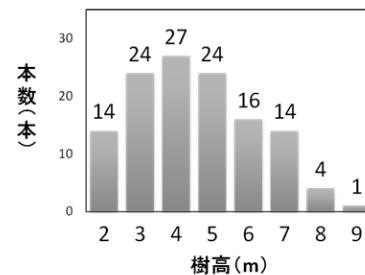
図5. 下層木の樹高階ごとの度数分布図

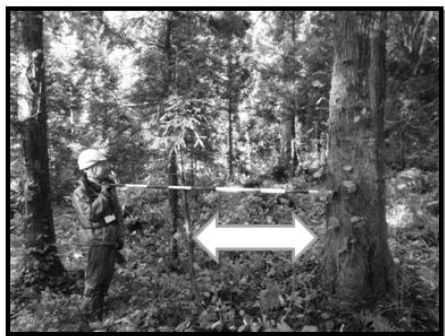
(2) 樹木の間隔が狭いことである。このことは、図2で示した樹木位置図や現地の様子から判断できる。現地の様子は写真3、写真4に示す。樹木の間隔が狭いのは、上層木と下層木の間隔、下層木同士の間隔である。上層木の樹幹から、2～3m以内に存在する下層木もあり、上層木を伐採しない限り、生長が期待できない。上層木の樹冠下に下層木を植栽した箇所も存在した。下層木は密集して存在しているため2～3m以内の間隔で複数の下層木が存在する箇所が多数見られた。樹木の間隔が狭いことから、植栽密度が高かったことが判断できる。樹木の間隔が狭いため、上層木の伐出時には、下層木を損傷する可能性が高く、伐採時には高い技術と手間を要する。

写真3. 樹間距離の近さ(上層木と下層木)

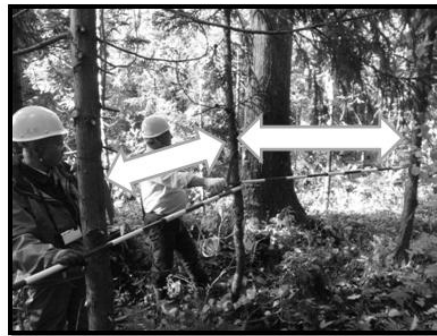
写真4. 樹間距離の近さ(下層木と下層木)

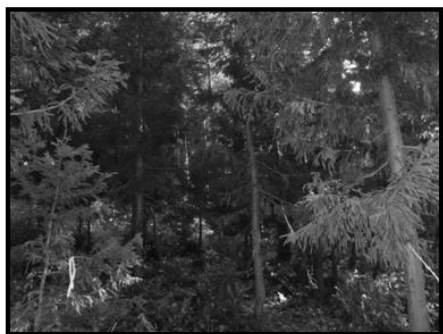
(3) 林内の光環境に大きな偏りが存在することである。樹木の間隔が狭く下層木が密集している箇所や上層木の陰となっている箇所では、光環境が悪く、暗い状況であった(写真5、写真6)。そのため、林内の照度を数カ所で計測してみたところ、相対照度は、林内の暗い箇所では、17～19%、明るい箇所では、28～45%と、違いが見られた。光環境の暗い箇所では、下層木の生長に障害が生じることが懸念される。

写真5. 下層木の密集部分

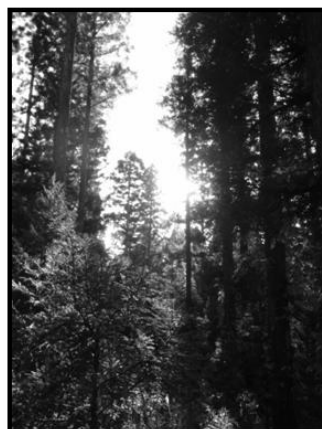
写真6. 上層木による下層木の被陰

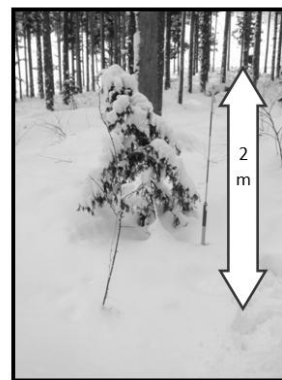
積雪した冬期の状況を確認しようとしたが、研究対象地へと向かう県道は冬期通行止めであったため、複層林施業指標林となっている秋田市河辺岩見字岩見山国有林287林班へ小班を代替地として選び、現地を確認した。林況は上層木が63年生、下層木が25年生である。生育状況は、研究対象地と同程度である(写真7)。林内の積雪は60cm程度だったが、下層木の胸高直径は細く、冠雪害が生じる可能性が危惧される。

写真7. 別小班の冬期の状況
