概要

○平成20年岩手・宮城内陸地震による被災箇所に係る平成26年度末までの復旧整備状況
 国有林治山事業：溪間工51基、山腹工32箇所、地すべり防止工7箇所
 民有林直轄治山事業：溪間工52基、山腹工65箇所
 林道災害復旧事業：10路線

被災地の復旧状況（山腹工の事例）

平成27年度 工事施行箇所

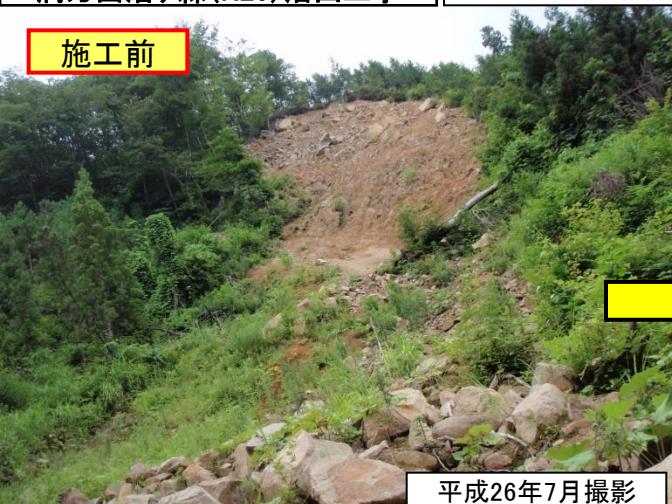
施工前

平成26年度 洞万西沼ヶ森(H26)治山工事

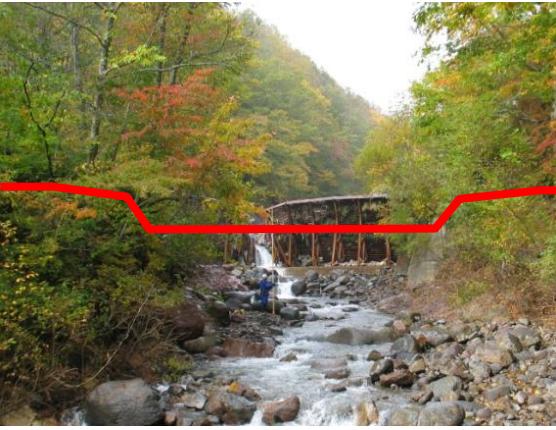
① 耕英御沢Ⅴ (H26)
 [溪間工(コンクリート谷止工ほか)]
 コンクリート谷止工などを設置します。

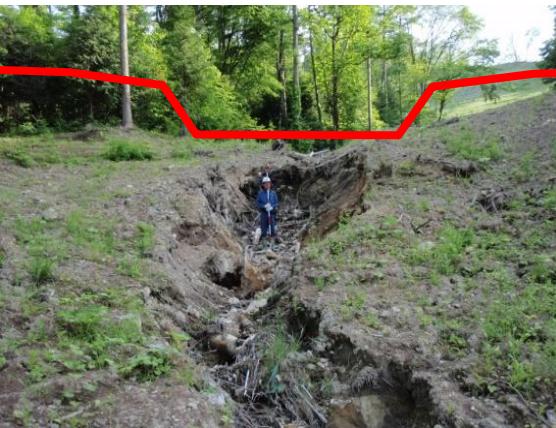
③ 本沢軽井沢 (H27)
 [溪間工(コンクリート谷止工)ほか]
 コンクリート谷止工などを設置します。

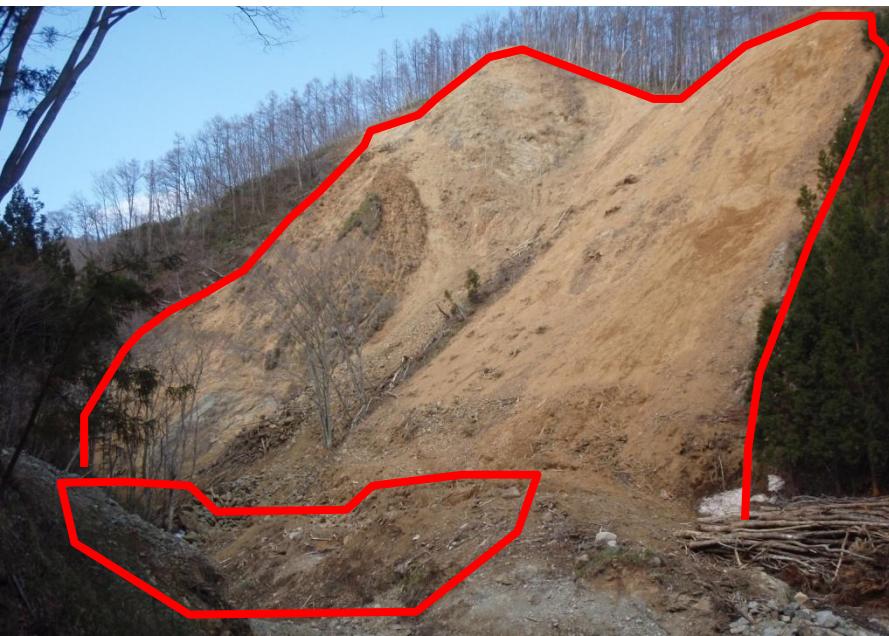
⑤ 洞万 (H27) [溪間工(コンクリート谷止工)ほか]
 コンクリート谷止工などを設置します。

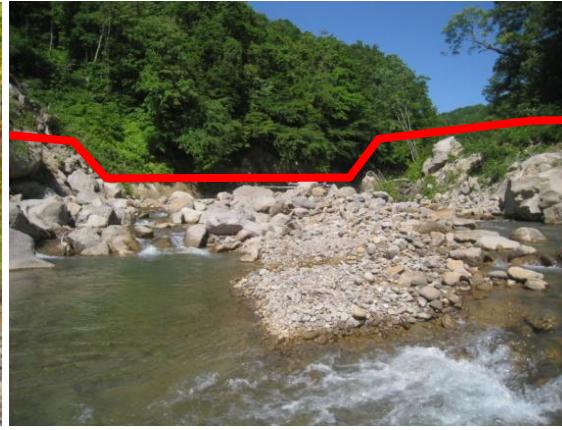
② 耕英岩魚沢Ⅱ (H26御沢)
 [溪間工(コンクリート谷止工)]
 コンクリート谷止工を設置します。

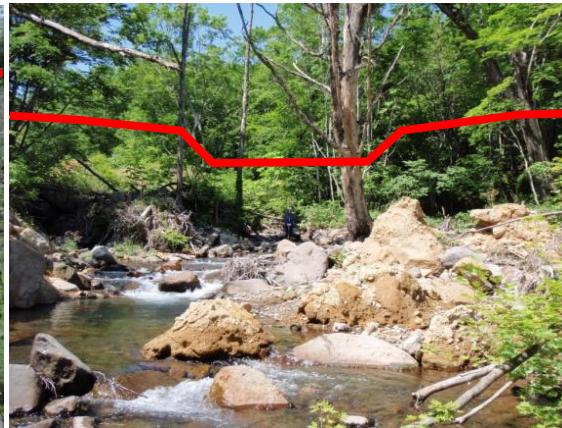
④ 耕英岩魚沢 (H27)
 [溪間工(コンクリート谷止工)ほか]
 コンクリート谷止工などを設置します。

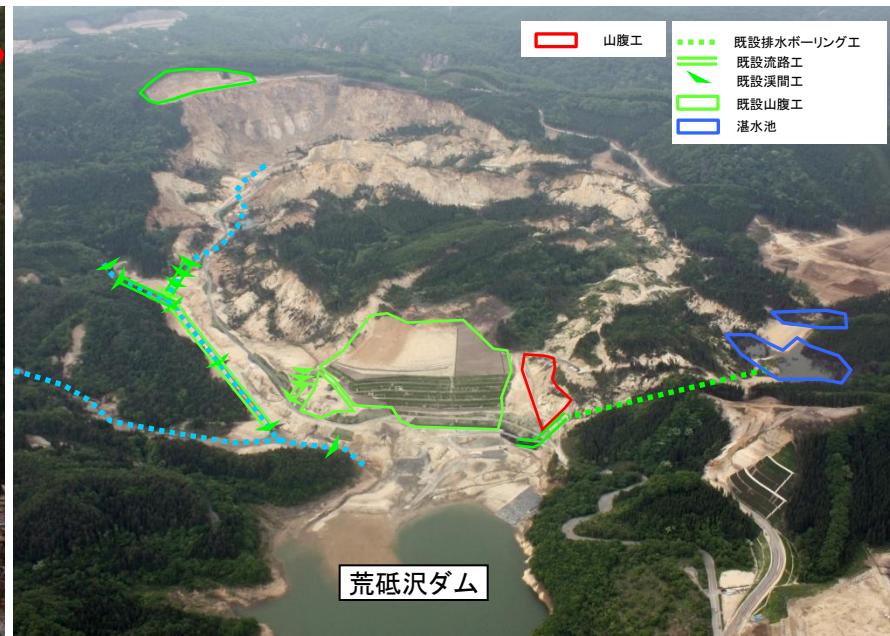
⑥ 荒砥沢 [山腹工(緑化マット伏工ほか)]
 緑化マットなどを設置します。

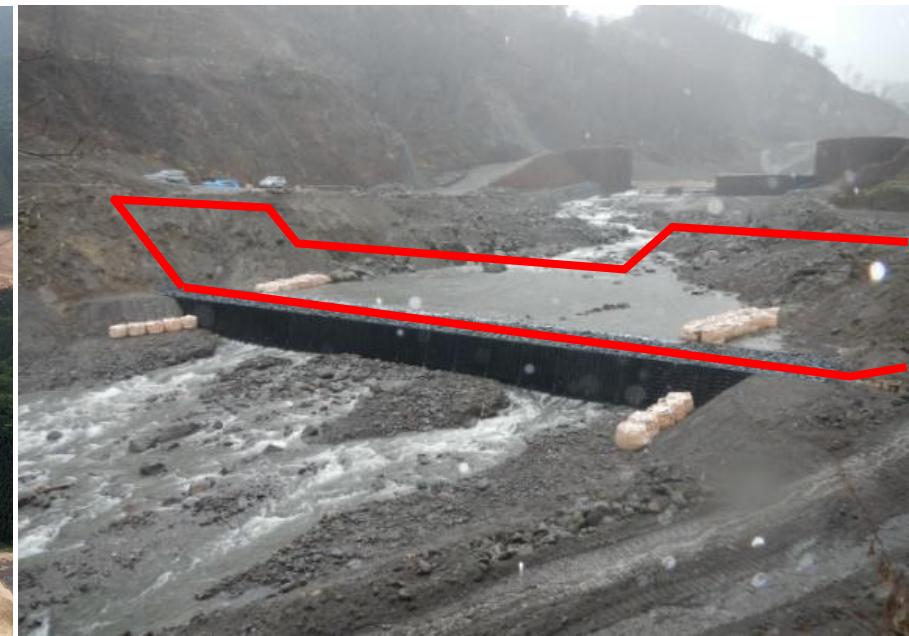
⑦ 湯ノ倉上流 [溪間工(鋼製枠谷止工)ほか]
 鋼製枠谷止工などを設置します。
