(2) GPS・移動杭観測

(4) 地上LP計測結果

3.4.2 水位観測結果

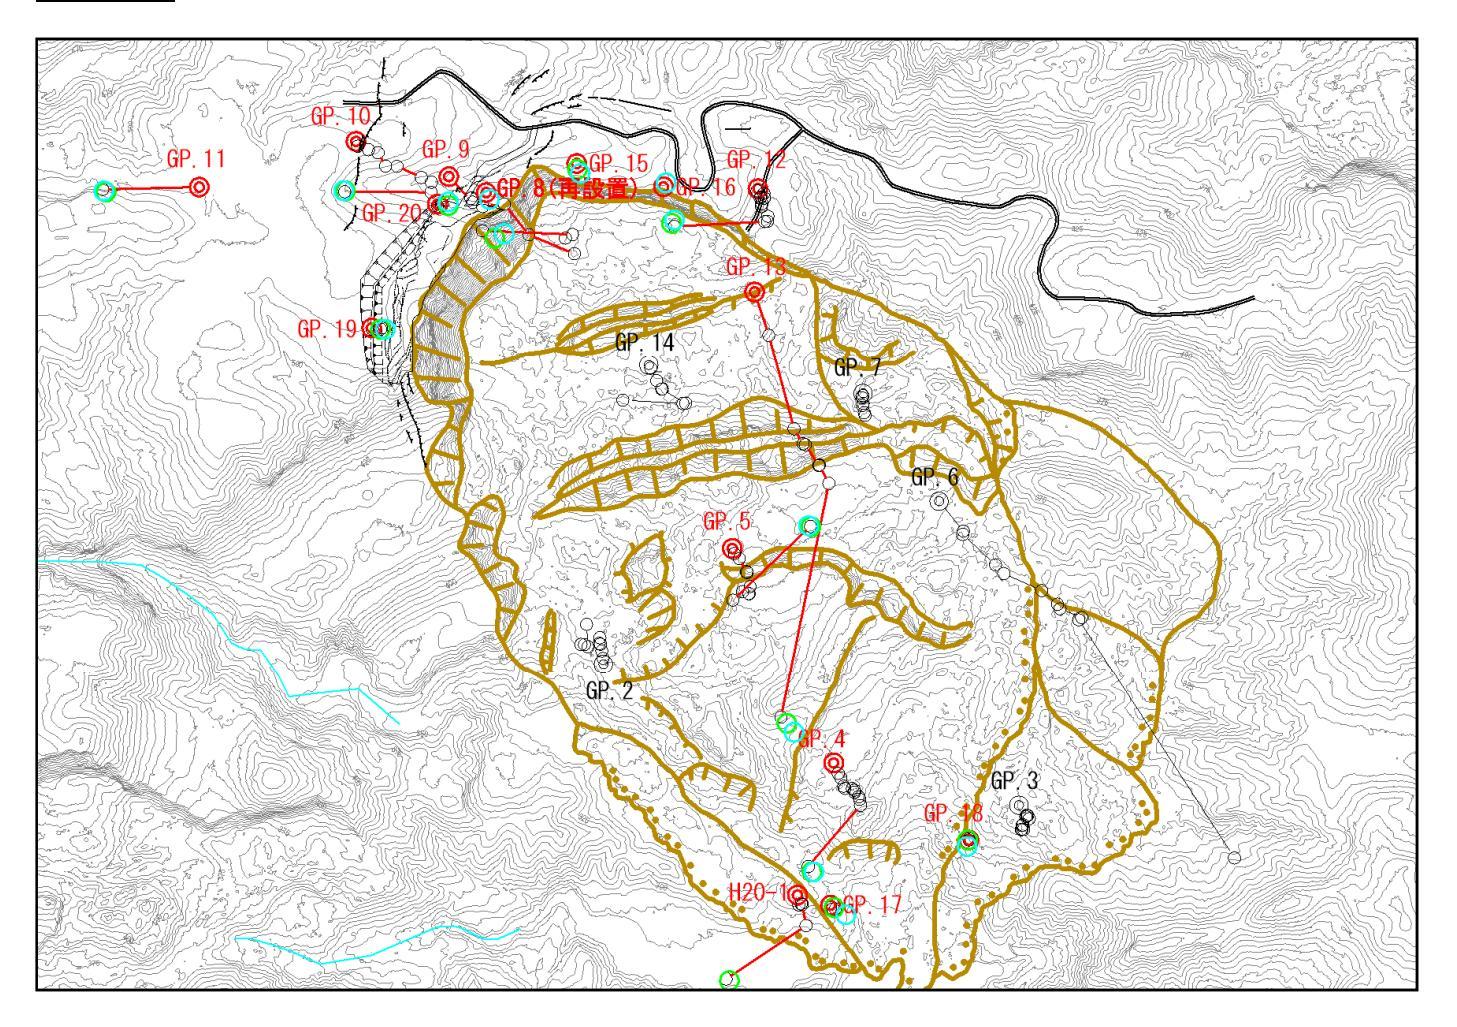
図 3. 2.6 GPS 観測移動図

GPS 観測では平成 23 年 3 月 11 日の地震を挟んだ期間に大きな変位が確認されるが、その方向性 にはバラツキがあり、地震動に伴う局地変動と考えられる(図 3. 2.6)。また地震以外の期間にも観 測点によっては累積変位が確認されていたが、いずれも局地的な変動であり、<u>荒砥沢地すべり全体が</u> ー体として活動するような変位は確認されていない。

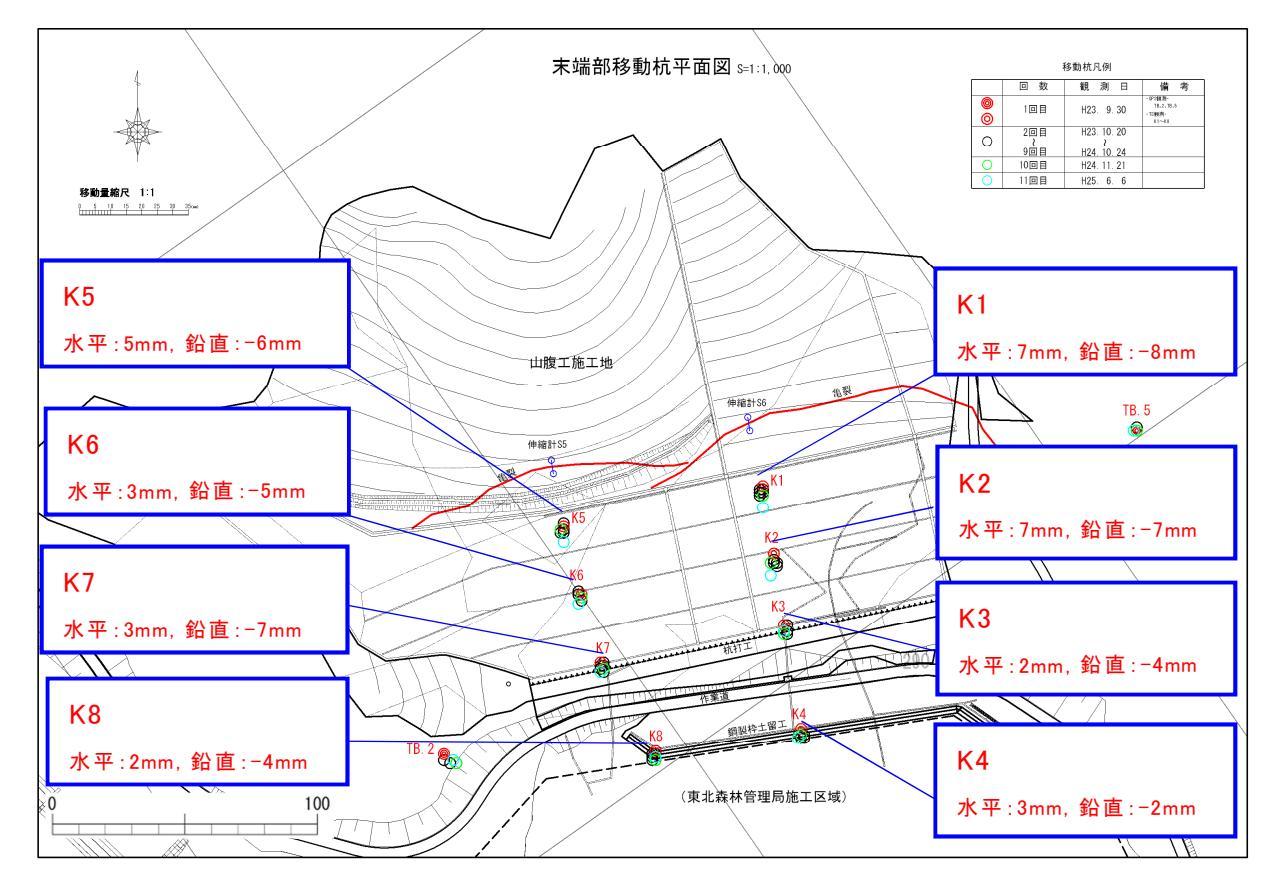
図 3. 2.7 末端部移動杭平面図:H23年9月~H25年6月

全観測点において,水平変位は 2~7mm と小さく誤差程度であり,その上移動方向は一定しない (図 3. 2.7)。したがって末端部法面において, <u>亀裂が開くような地すべり性変動は発生していないと判断</u> される。

一方,鉛直変位も 2~8mm と小さく誤差程度であるが,亀裂に近い K1, K2, K5, K6 で比較的沈 下量が大きい傾向にあり,また沈下方向での累積性が確認される。

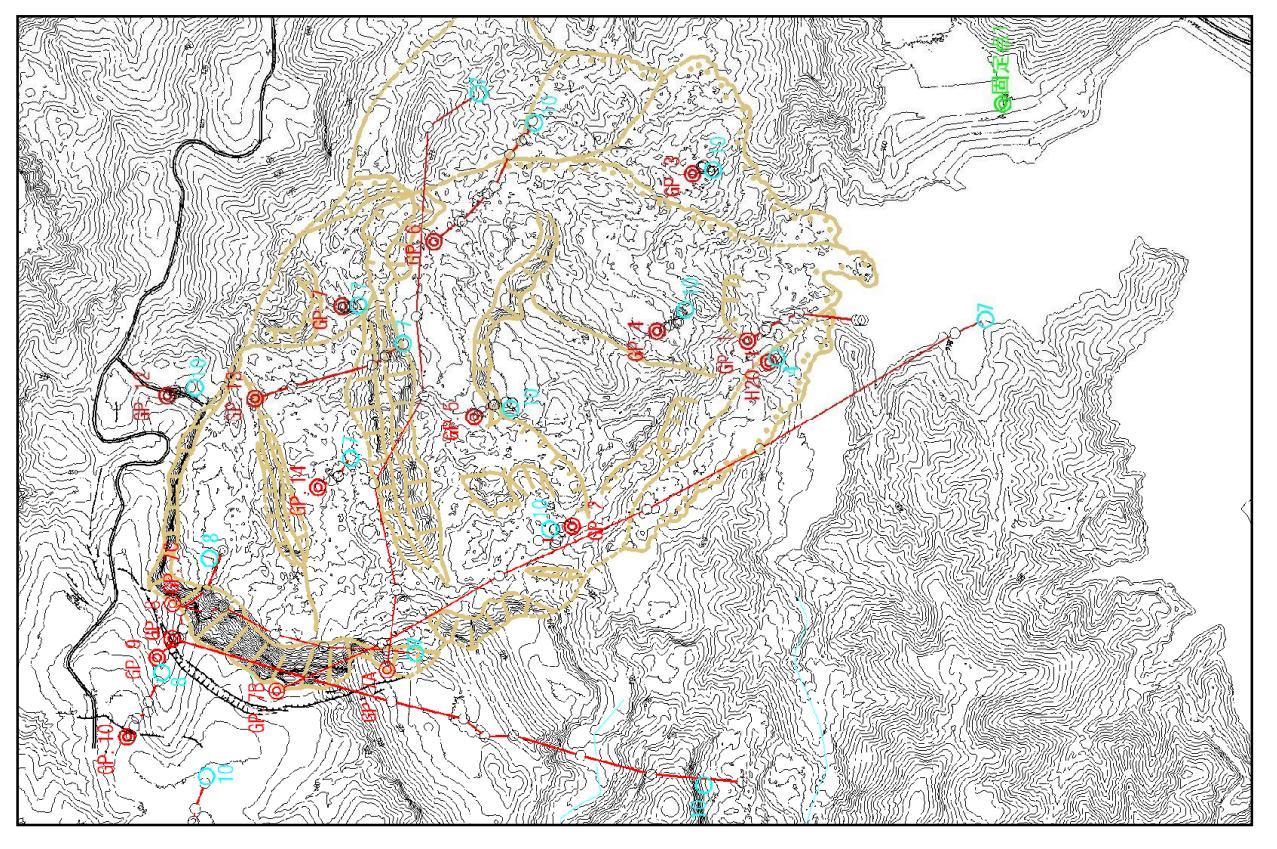
図 3. 2.9 GPS 移動図 平成 21 年度観測結果

拡大崩壊が危惧されたことから、その軽減を目的とする頭部排土工を実施し、その後の監視等を目 的として平成 22 年度に BV-K1 が掘削されている。その直後に「平成 23 年東北地方太平洋沖地震」 が発生し、拡大亀裂が再び顕在化した。さらなるクリープ変形および拡大崩壊が危惧されたため、排 土工平坦面に移動杭を配置し、現在まで監視が継続されているものの、現時点では顕著な変動は確認さ れていない (図 3. 2.9)。

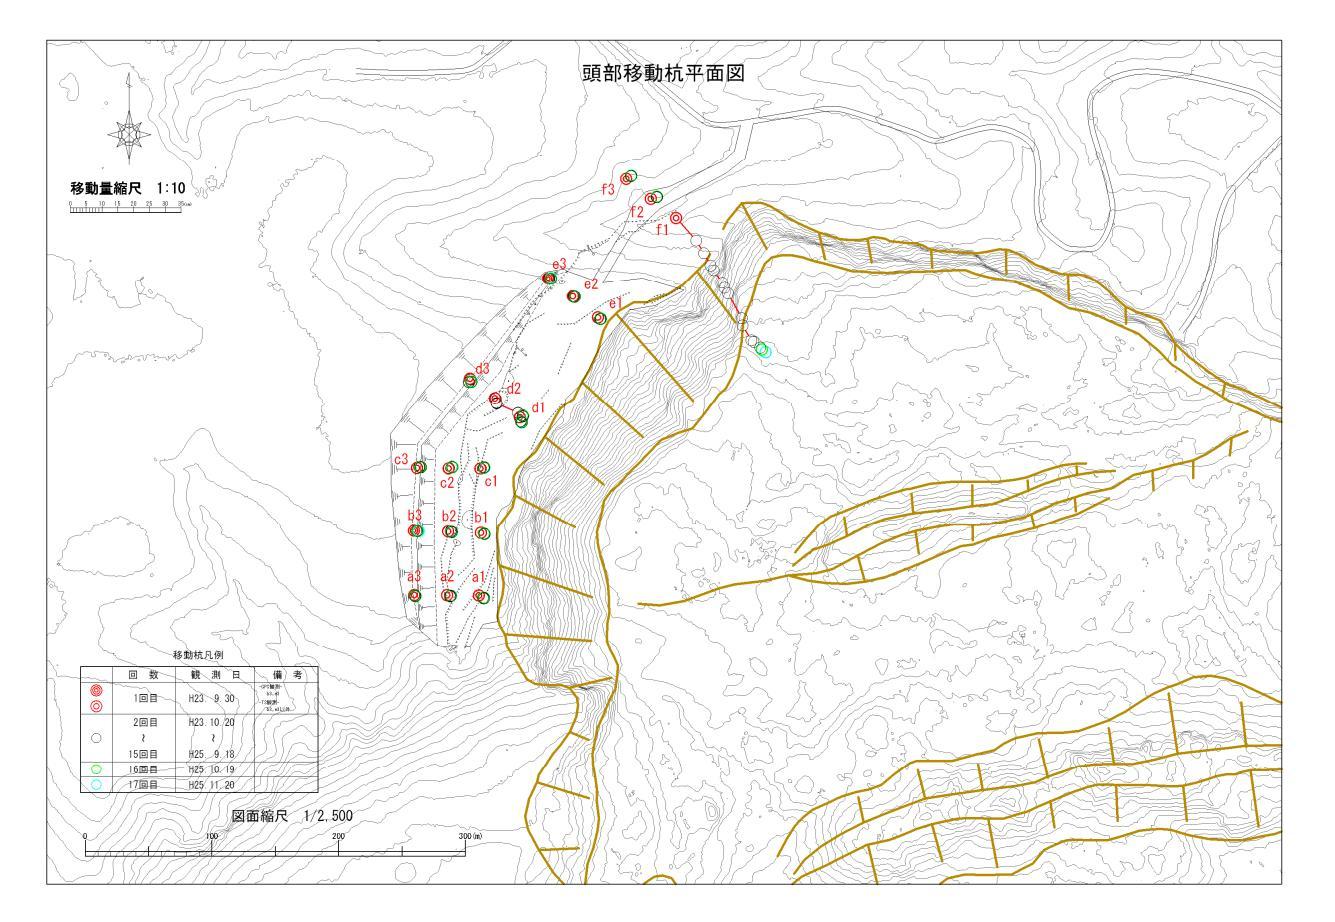
図 3. 2.10 頭部移動杭変動図

「平成 23 年東北地方太平洋沖地震」により拡大亀裂が最活動したため、大きく一時変動している (図 3. 2.10 図 3. 2.11)。その他期間では目立った変動は見られないものの、地表伸縮計の構造上、 雪囲いを講じたとしても積雪によるノイズは完全に除去できておらず、今後は観測手法も含めて検討 する必要がある。

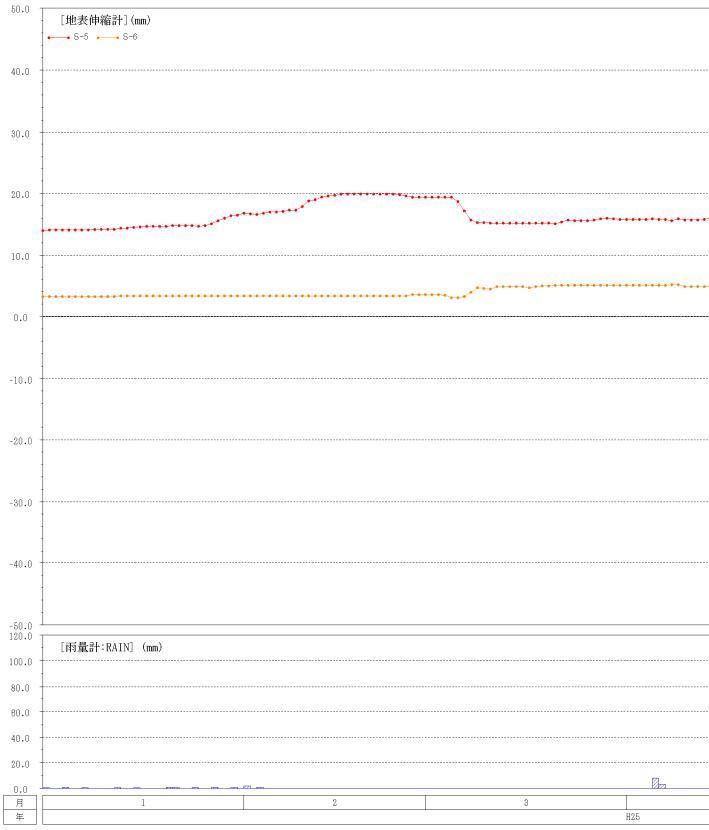
図 3. 2.13 地表伸縮計変動図 (S-5, S-6)

平成25年1月から3月中旬にかけて交互変動が確認されるが、これは積雪や融雪に伴うノイズで あると考えられる。その後、微弱ながらも累積変動が確認されるが、その変動量は 2.4mm と非常に 小さい。

平成25年3月初旬に一時的に縮み変動が認められるが、これは融雪に伴うノイズであると考えら れる。その後、微弱ながらも累積変動が確認され、その変動量は2.2mmと非常に小さい。

「平成 23 年東北地方太平洋沖地震」に起因して発生した亀裂は、地震動により激しく揺さぶられ た砂質地盤内の一時的な軽度の液状化(側方流動までには至らない)により発生したものであり、その後の 地すべりを誘発するまでに至っていない。観測期間中は断続的な沈下現象は継続しているが、最大で も 8mm という非常に小さなものであり、当該山腹全体に影響を及ぼすものではないと考えられる。

なお、今後の豪雨・融雪等によって再度、同様の箇所に亀裂が確認された場合は速やかに観測を再 開することが望ましい。

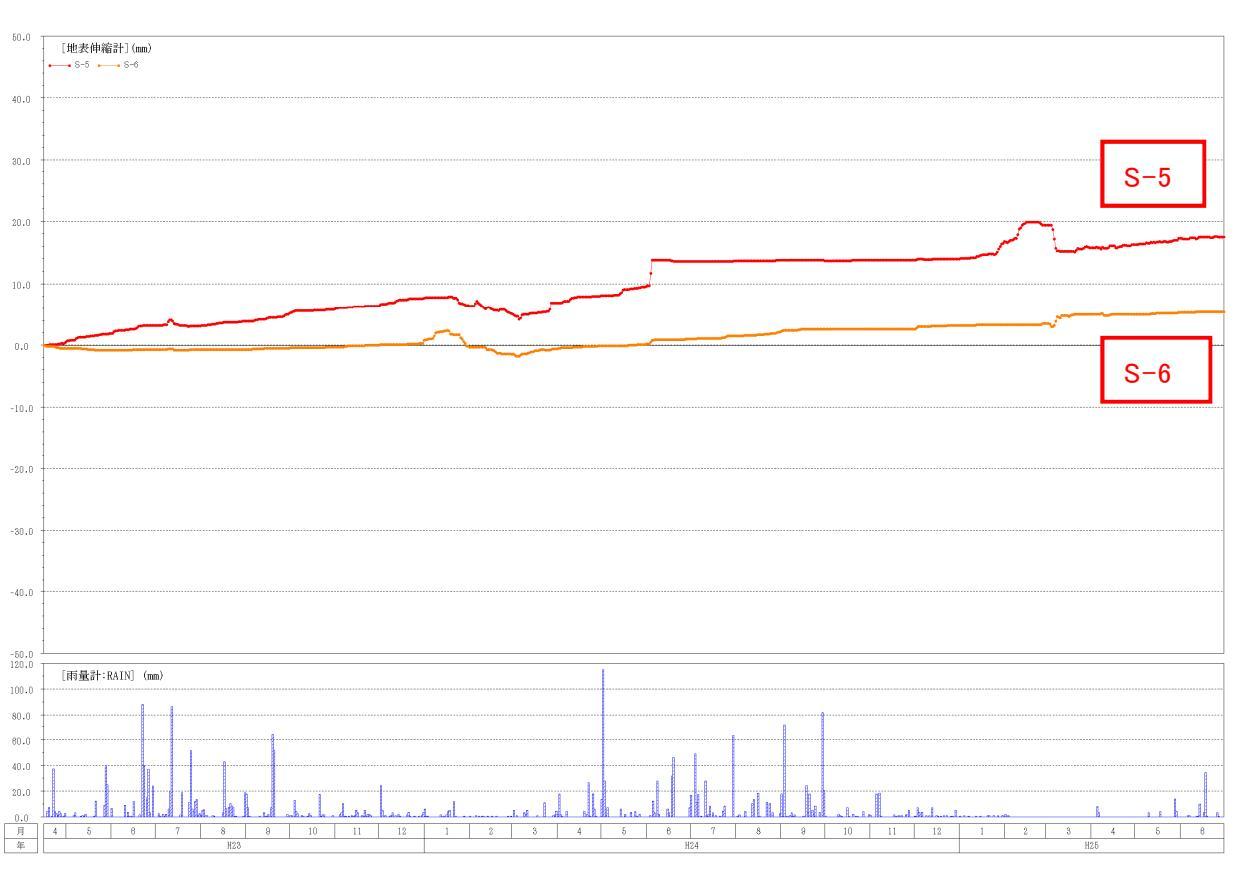
図 3. 2.14 地表伸縮計変動図(S-5, S-6) 全データ

観測開始からの全データでは、交互変動を繰り返しつつも全体的には累積傾向にあり、総累積値は 17.4mmとなる。

観測開始からの全データでは、交互変動を繰り返しつつも全体的には累積傾向にあり、総累積値は 5.4mm となる。

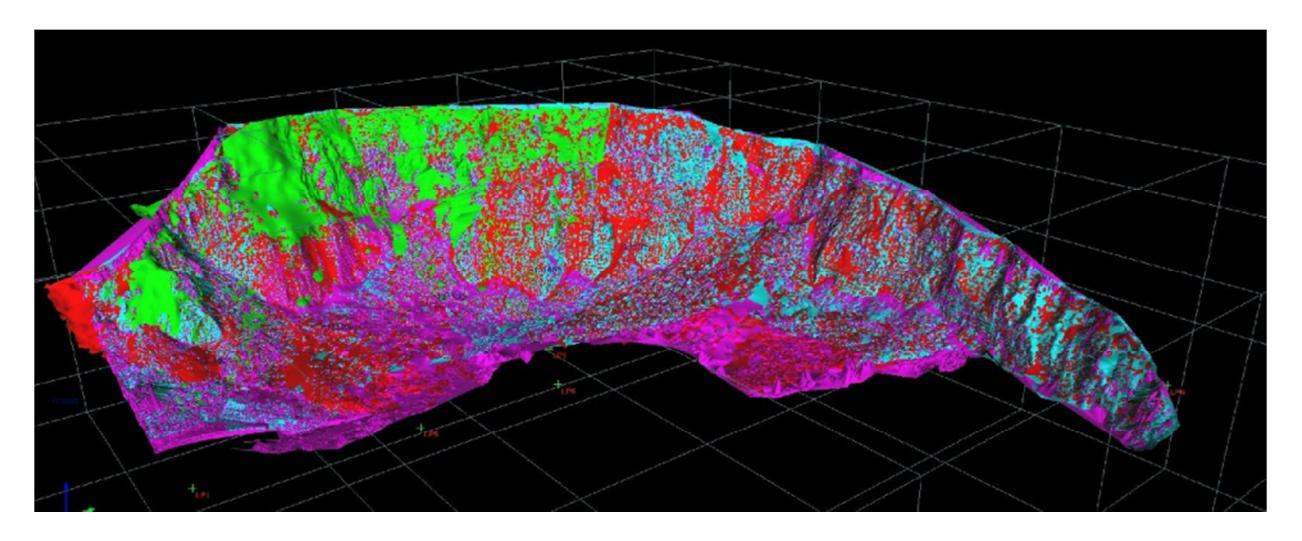
図 3. 2.17 地上 LP データ立体図(H22~H25 重ね合わせ)

「平成23年東北地方太平洋沖地震」による崩壊範囲が明瞭に現れている(図3.2.17)。定期的な計 測により滑落崖の変状を正確に把握できるが、データ量が膨大であり、その解析手法に課題あり。(図 3. 2.15, 図 3. 2.16)。

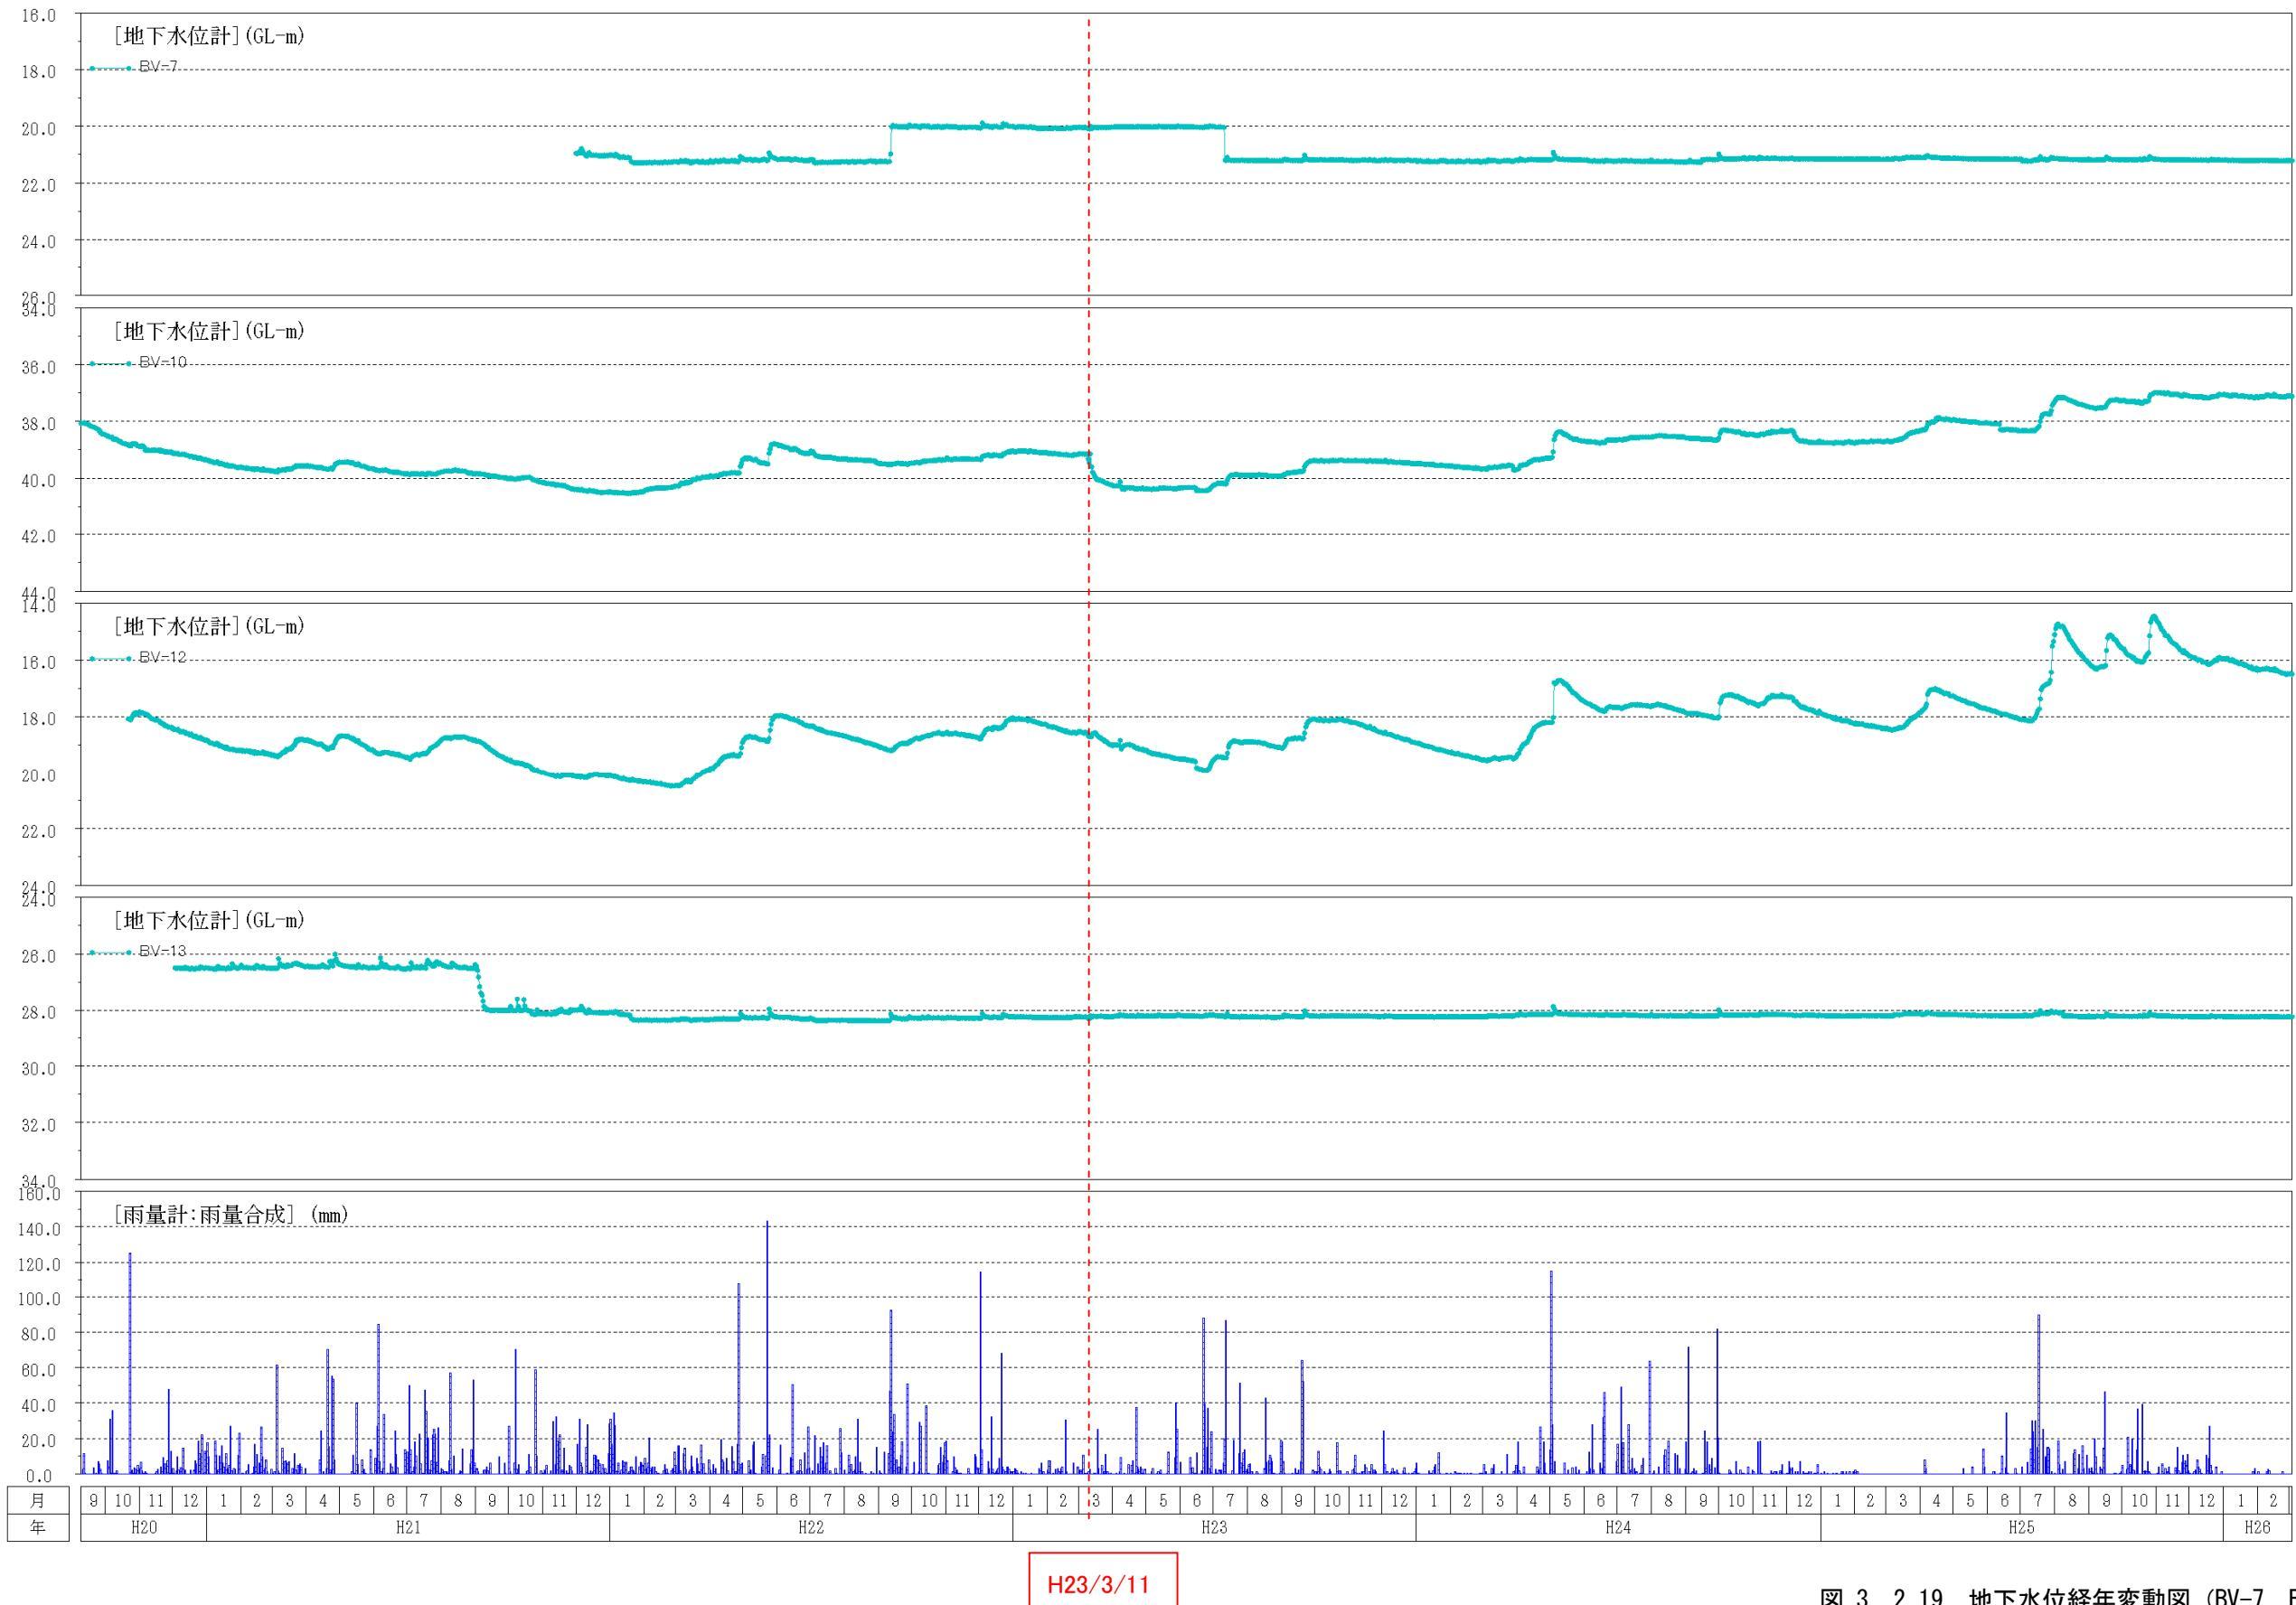
図 3. 2.19 地下水位経年変動図 (BV-7, BV-10, BV-12, BV-13)

経年変動図を見ると、各調査孔は以上の特徴を維持したままの変動を継続している(図 3.2.18. 図 3.2.19)。その様な中で, BV-K1では「平成 23 年東北地方太平洋沖地震」時に急激に水位が上昇(約 3m)し、その傾向が続いている。地震により「拡大崩壊ブロック」が一時変動し、それによって水みちに 変化が生じたと考えられる。変動値は小さいものの、降雨や融雪による水位変化が見れ、間隙水圧が 上昇した状態が継続しているため、注意が必要である。

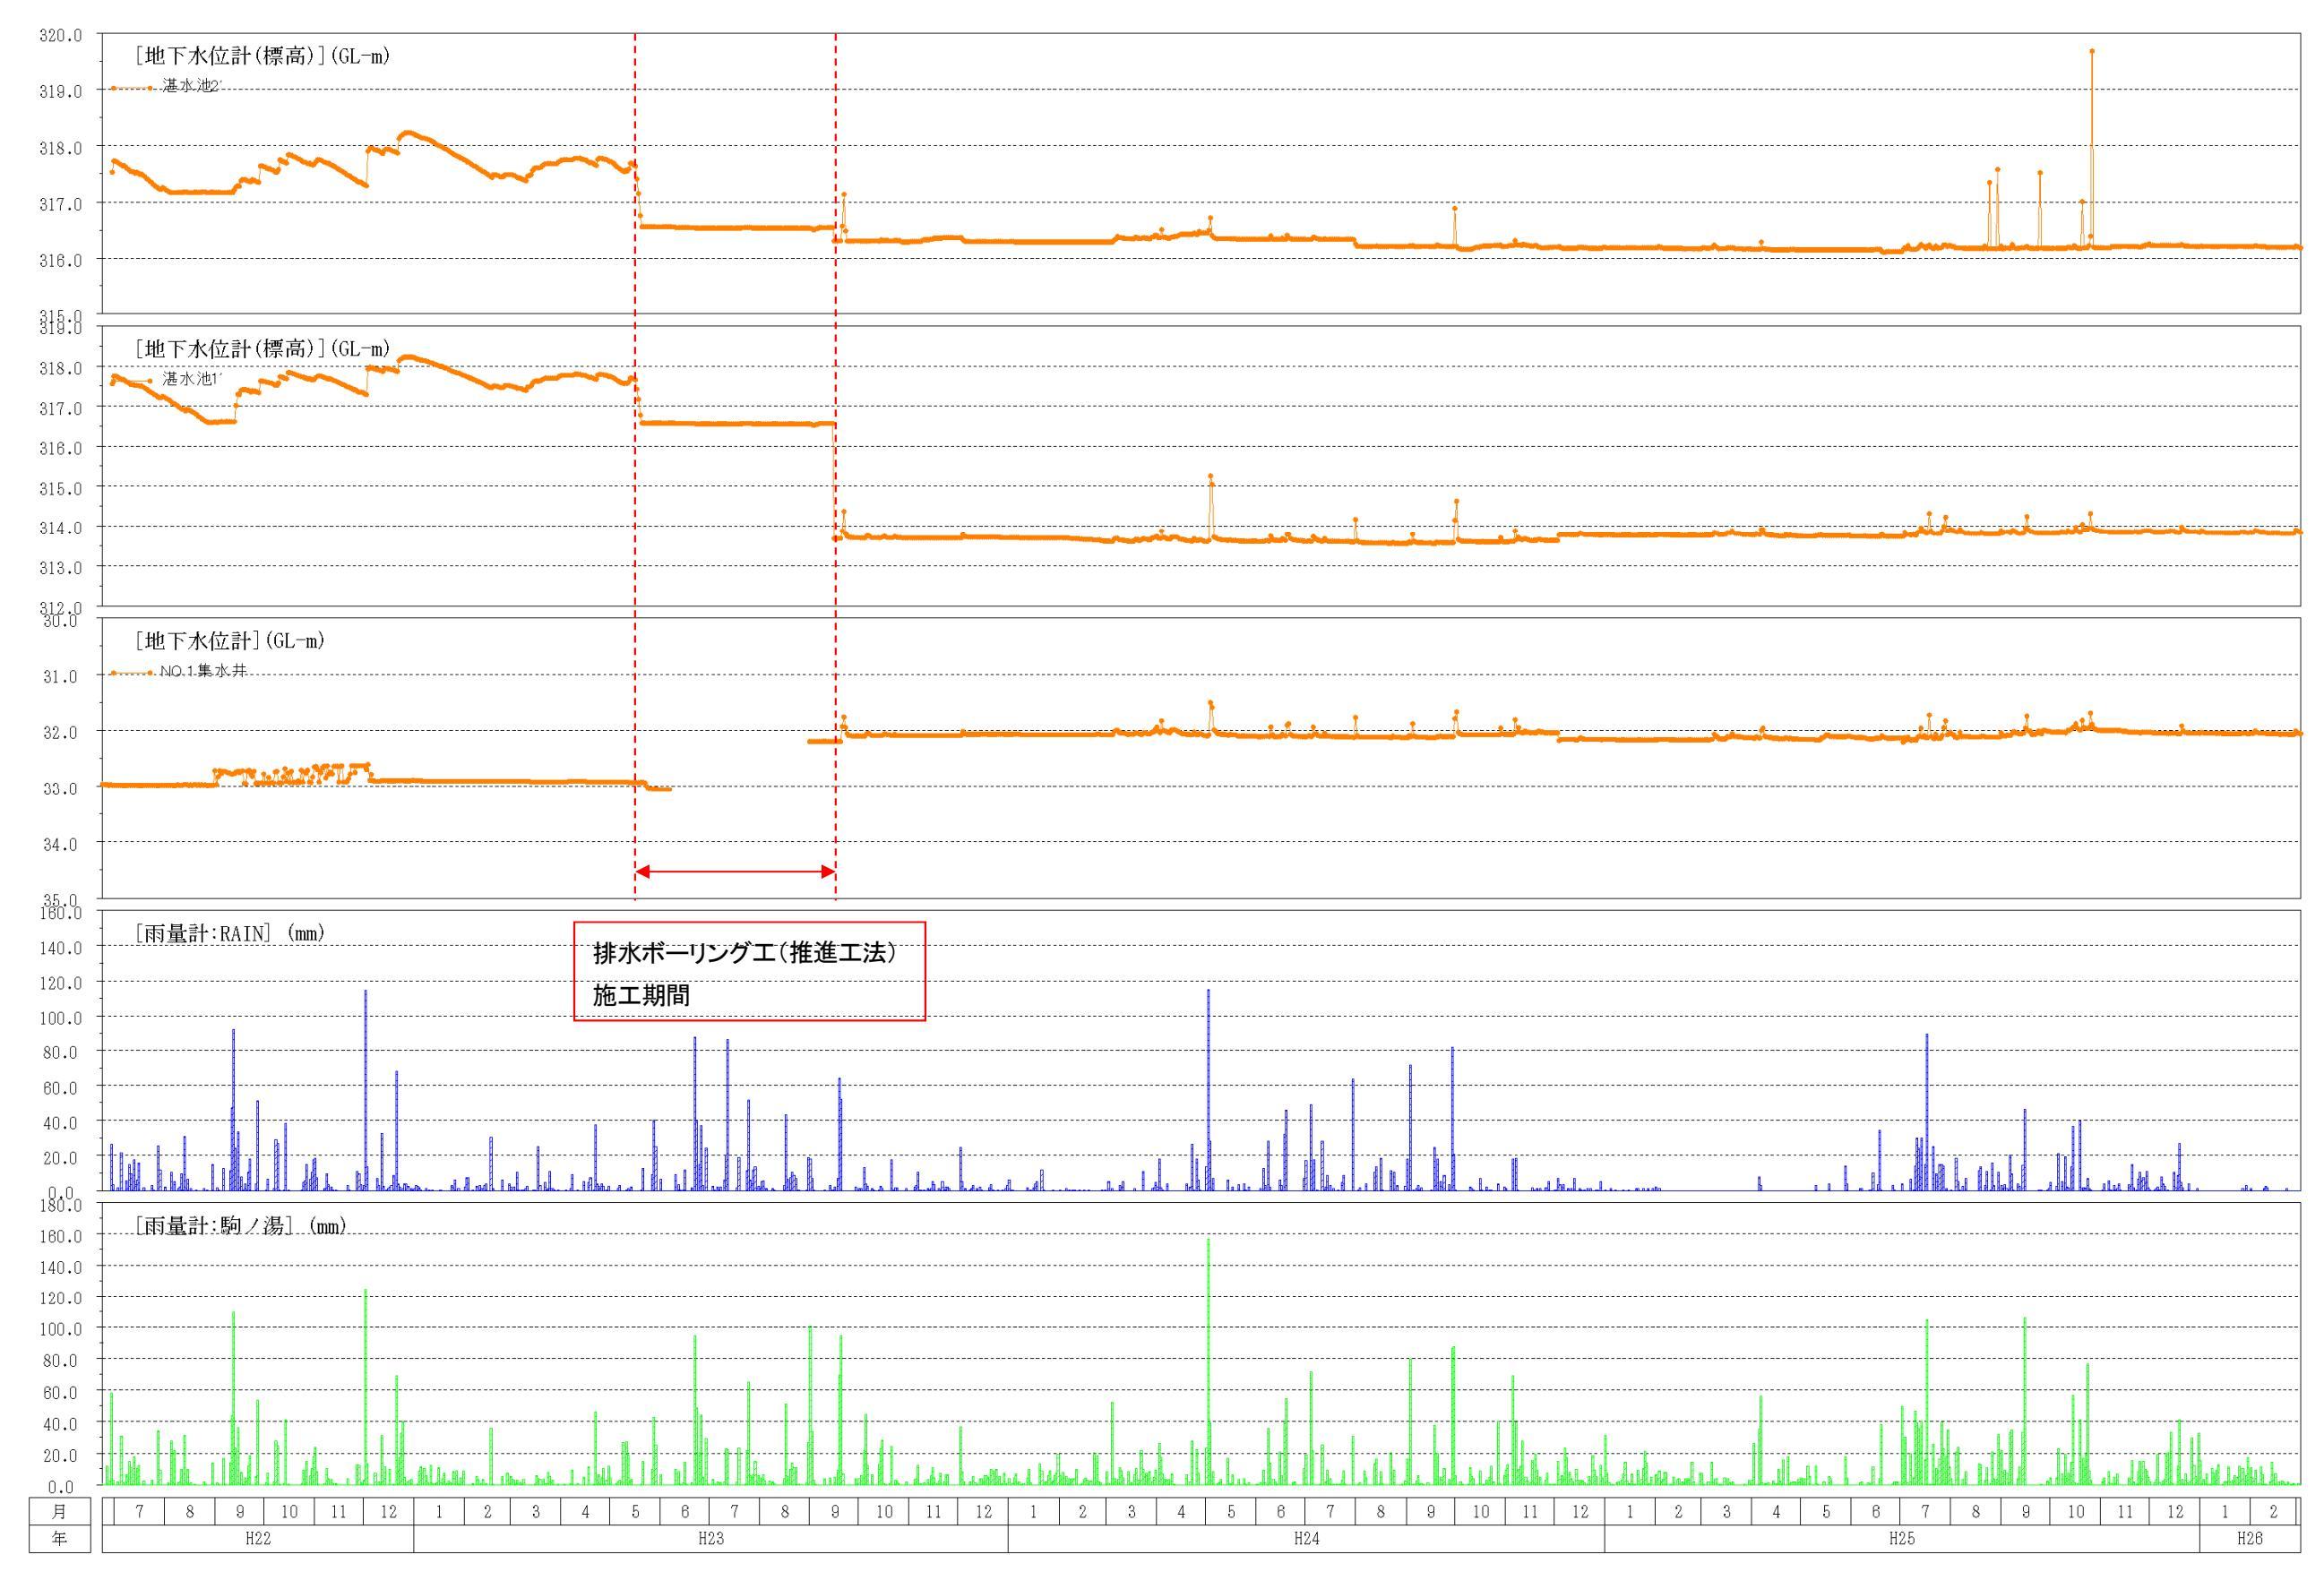
図 3. 2.21 湛水池水位観測(湛水池 2, 湛水池 1, No.1 集水井)

荒砥沢地すべりの末端東部に形成された湛水池の解消を目的として、応急対策として集水井工が施工 された。これによって一定の効果は得られたものの、排水能力が不足していたため、湛水池および集 水井の水位を観測し、排水ボーリングロ径決定の基礎データとして活用された。排水ボーリングのロ 径を大きくしたことで、それ以前と比較して湛水池の水位は大きく下降したものの、10~20mm/日 以上の降雨により、一時的な水位上昇を繰り返している状態が継続している(図 3. 2.21)。
