令和4年度
造林作業の機械化に向けた
実証調査委託事業
報告書

令和5（2023）年3月

林野庁

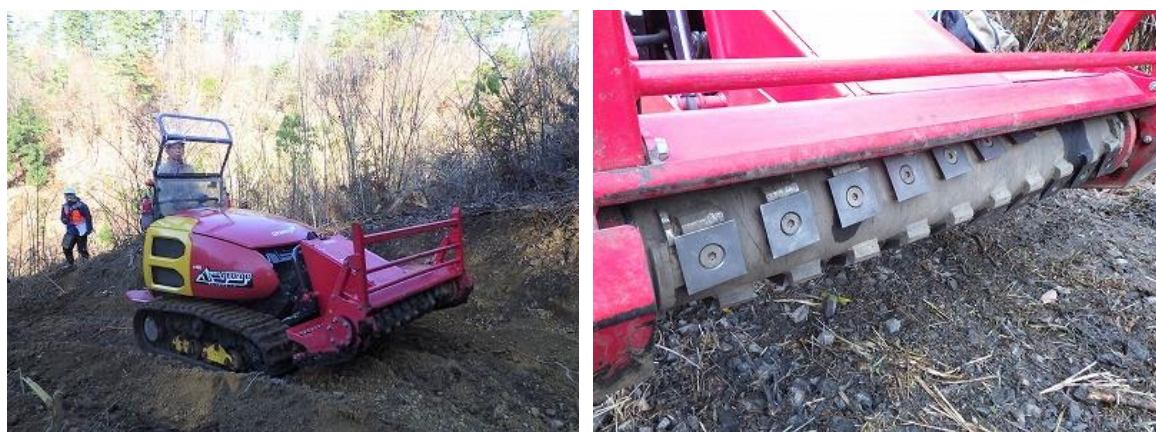
写真 2-8 多目的造林作業機「山もつとモット」(左)
及び「オーロラランプシェーバー」(右)

本事業で使用する多目的造林作業機については、仕様書から「乗用型であること」のほかに「灌木の伐採および破砕が可能であること」「林地残材や伐根の破砕が可能であること」といった多様な機能が求められている。これらの条件を満たす作業機械として、昨年度と同様に(株)筑水キャニコムが開発した「山もつとモット(型式CG510)」及び伐根粉碎・下刈り用アタッチメント「オーロラランプシェーバー」を用いることとした(写真2-8)。

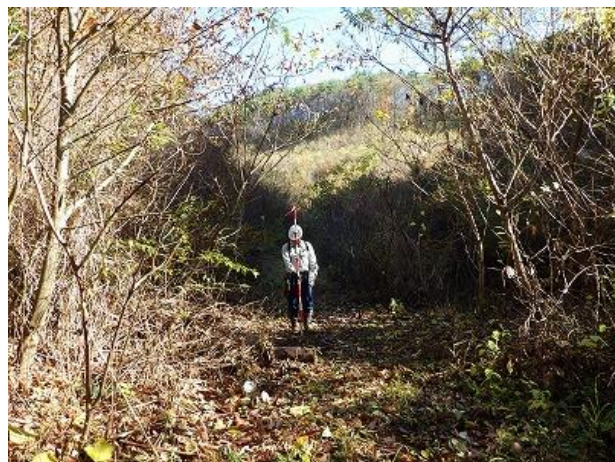
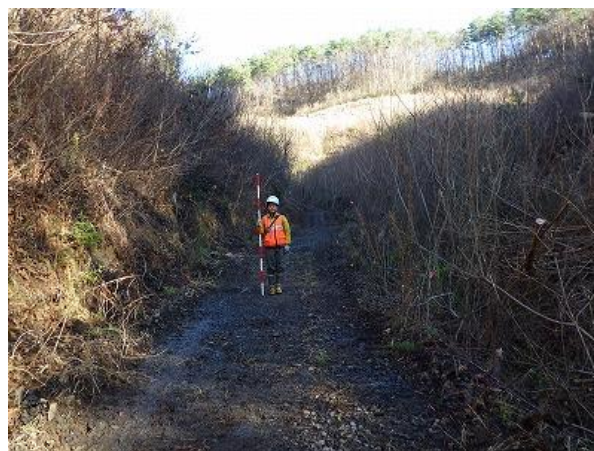
ポイント①

林地への入り口。国道 293 号から入ってすぐの地点。本地点が、作業道整備の始点となる。

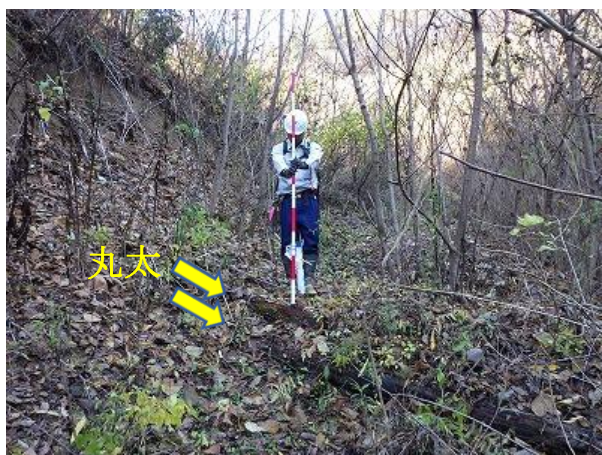
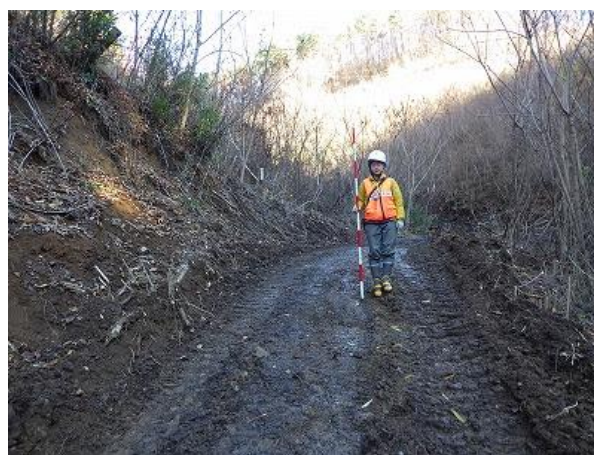
ポイント②

入り口から 60m ほど進んだ地点。この辺りから作業道上に灌木が見られるため、伐採が必要となる。また丸太が作業道上に横たわっており、除去を行った。

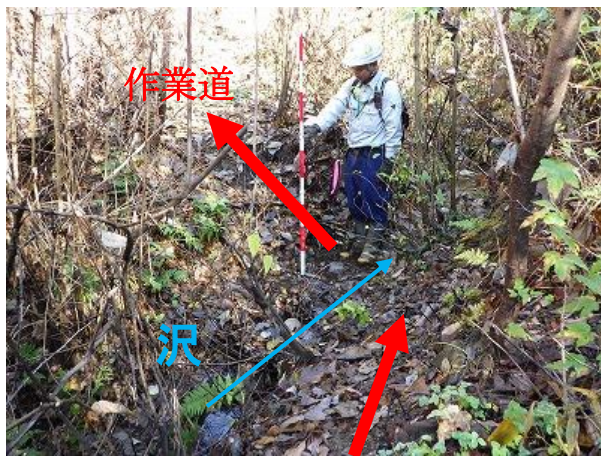
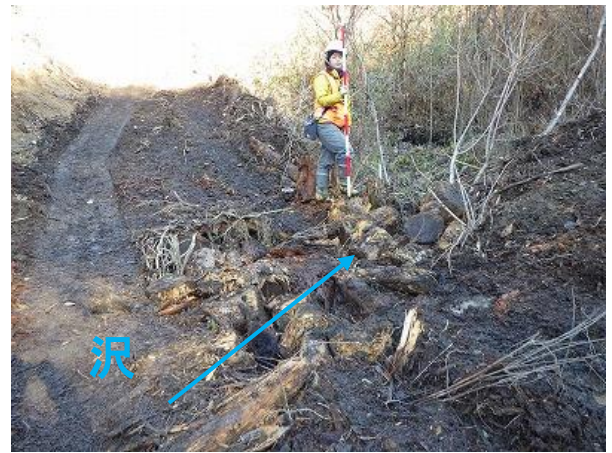
ポイント③

作業道が沢を横断している地点。沢を埋め立ててしまうと水の流れをせき止めてしまうため、周囲に残されていた残材等を活用して機械が渡れるようにした。

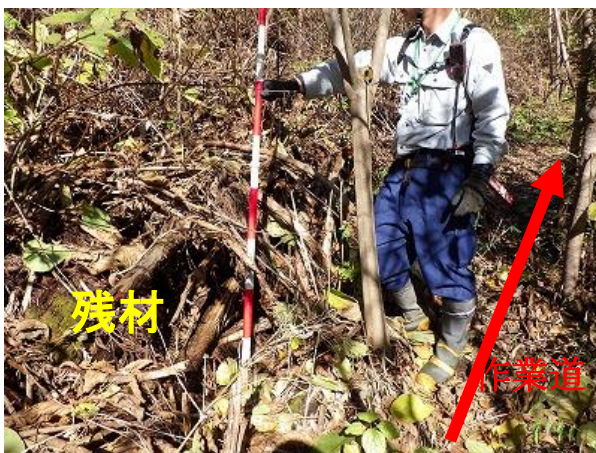
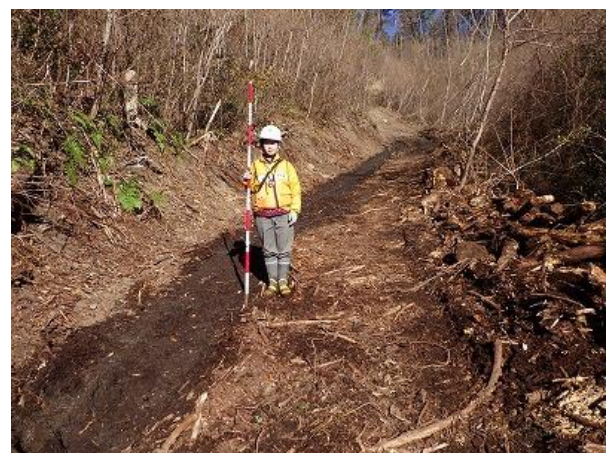
ポイント④

林地斜面の下部に集積されていたと思われる根元材や枝条等の残材が、時間の経過により作業道まで落ちてきて道を塞いでおり、作業道上の至る所で同様の状況が確認された。機械の走行に必要な幅員を確保するため、残材を集積し直した。

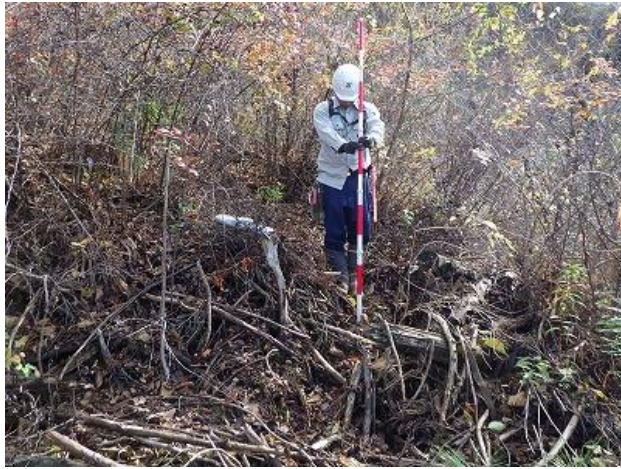
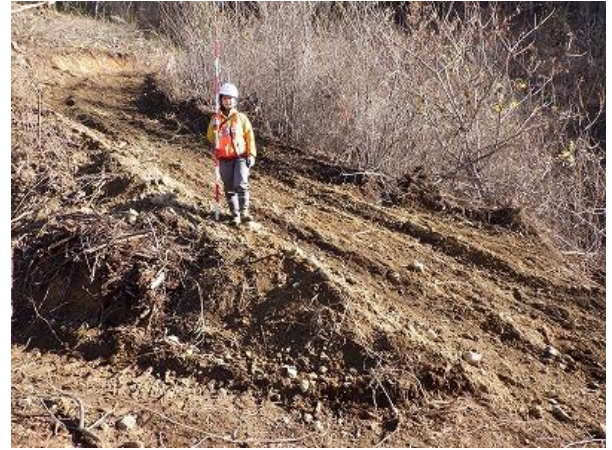
ポイント⑤

作業道は斜面上部に伸びているが、灌木や残材等で塞がれていた。斜面上部に多目的造林作業機が走行可能と思われる箇所が確認されているため、灌木の伐採等により幅員を拡張した。

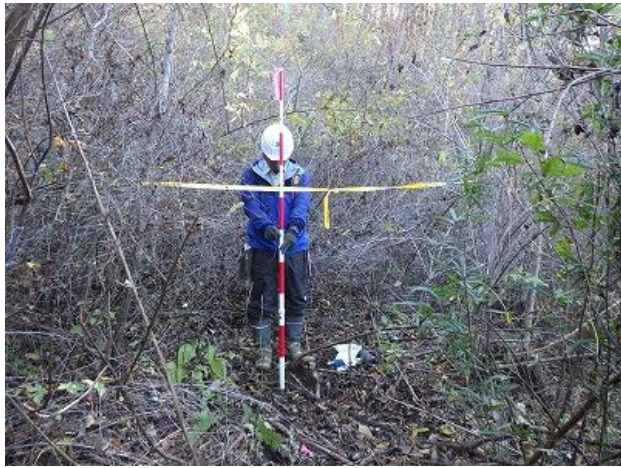
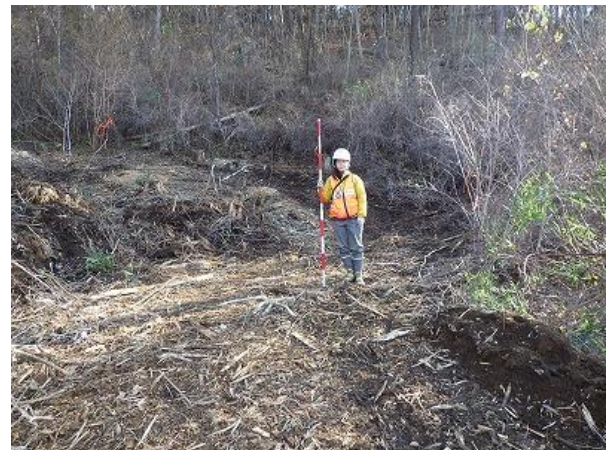
ポイント⑥

作業道の整備の終点。少し平らになっており、多目的造林作業機が転回できるようにスペースを確保した。

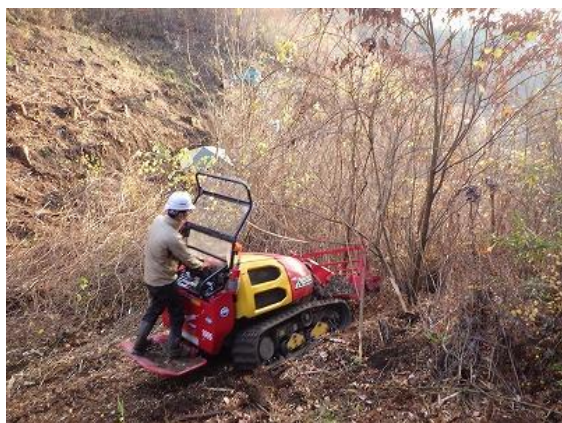
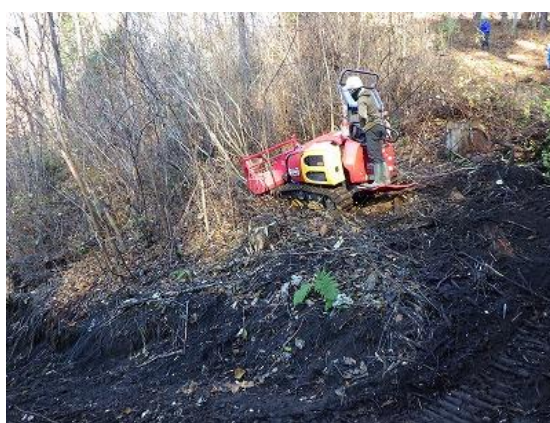
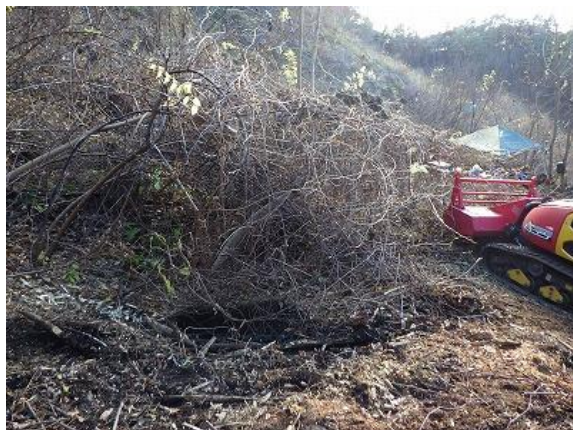
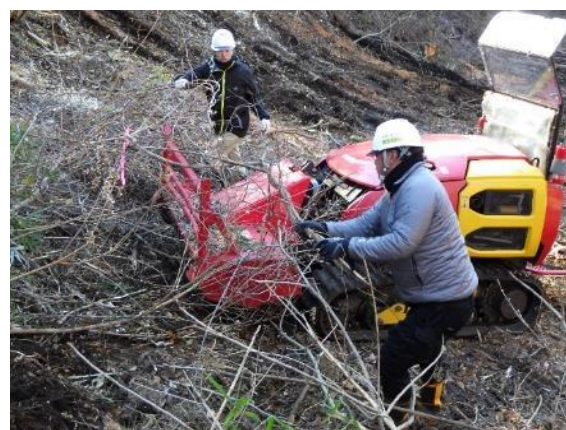
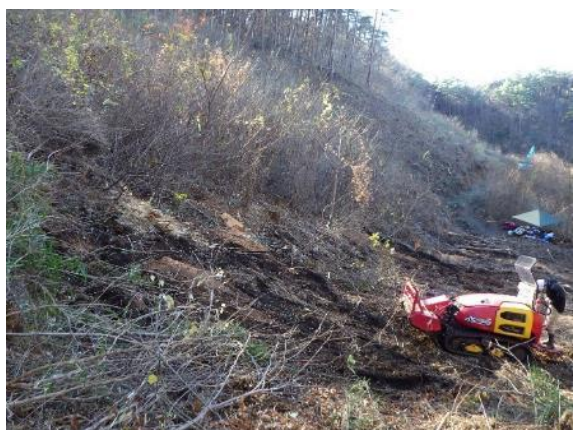
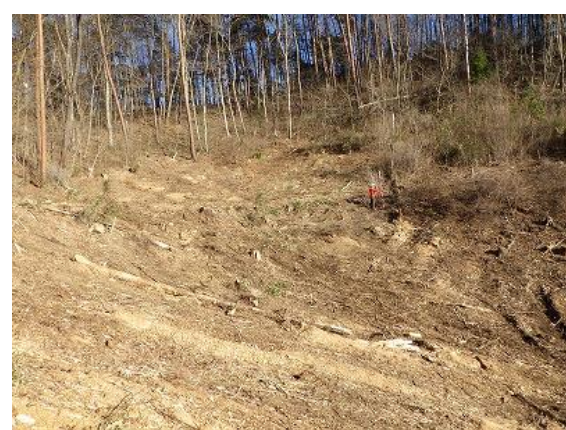
作業実施後の状況。傾斜の関係でこれ以上の走行は困難だった。エリア内には、大きめの残材（倒木等）は残っているものの、枝条は全て破砕したため残っていない（写真右）。
写真 4-5 エリア②における造林機械地拵えの実施状況（令和4（2022）年12月13-15日）

樹高が6 m程度の灌木であれば、問題なく伐採・破砕作業が可能だった。

本エリアでは、木質化したつる植物が灌木に多く絡まっていた。斜面下部から処理した場合、多目的造林作業機の刈刃部がつるに届かない場合があり、機体につるが被さってしまうことがあった。

本エリアは灌木のサイズが比較的大きく、ほとんどの灌木が樹高4～6m程度・胸高直径が6～10cm程度であり、さらに大きなサイズの灌木も見られたが、多目的造林作業機での伐倒・破砕作業が可能だった。また、ミツバアケビやヤマフジ等の木質化したつるが灌木に多く巻き付いていたが、つるが巻き付いたままの伐倒・破砕も可能だった。ただし、多目的造林作業機の刃の届く高さには上限があり（カタログ上のスペックでは刈高0～370mm）、つるがその高さ以上に残ってしまうと機体に巻き付いてしまい人力での除去作業が必要となった。また、大きな凹凸があり作業できなかつた箇所がエリア内の一部に発生した。

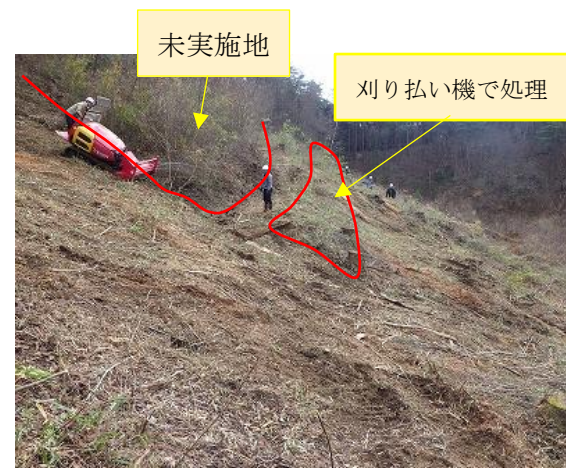
写真 4-6 エリア③における造林機械地拵えの実施状況（令和4（2022）年12月15-16日）

作業実施後の状況。林地内に枝条は残っていない。エリア内の一部は凹凸があったため多目的造林作業機は走行できなかった。

ササ類や灌木等の伐採・破砕処理は問題なく行えたものの、多目的造林作業機での作業が可能な比較的傾斜の緩い箇所が限られたことや、多目的造林作業機が不調だったため15日に修理作業を行ったことなどの影響により、作業効率は上がらなかった。

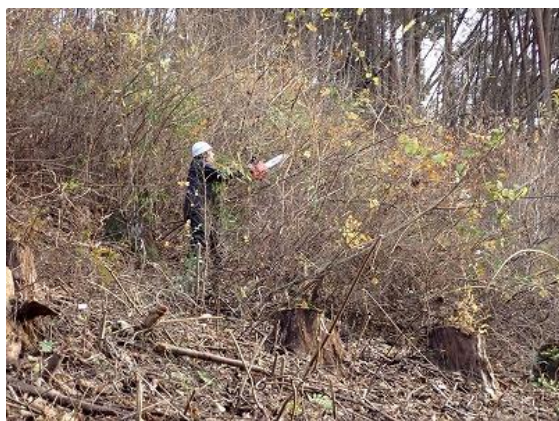
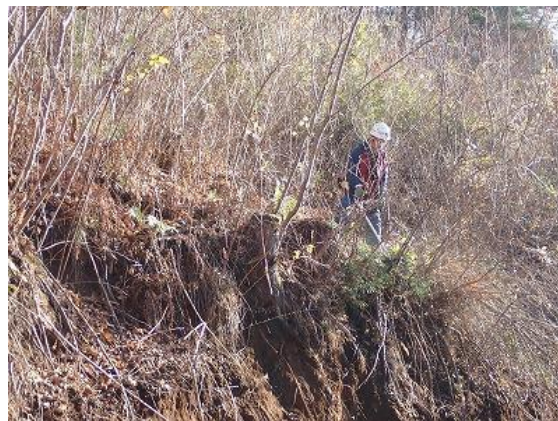
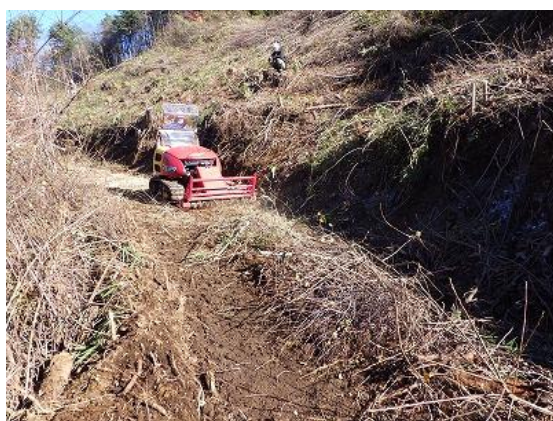
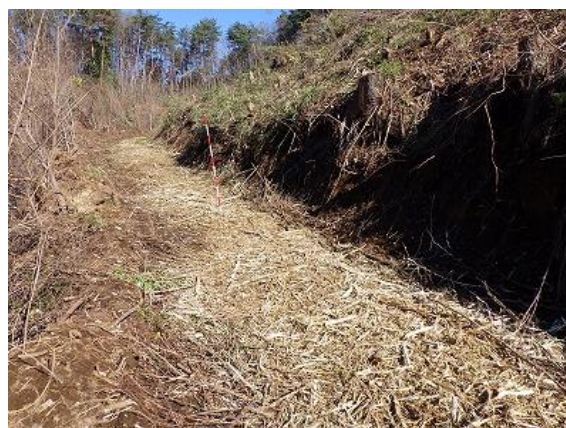
写真 4-7 「造林機械+人力地拵え区における地拵えの実施状況
(令和4(2022)年12月13-16日)

多目的造林作業機が走行できない急傾斜地や崖の周囲等について、先行してチェーンソーや刈り払い機で灌木を伐採した。

伐採した枝条は、グラップル（又は人力）で作業道上へ集積した。

作業道上へ集積した枝条は、後に多目的造林作業機により破碎処理を行った。

12月13日から16日にかけて、多目的造林作業機と人力を組み合わせた地拵えを実施した。多目的造林作業機の走行が難しいと思われる急斜面を中心に、チェーンソーや刈り払い機で先行して灌木の破砕を実施し、発生した枝条は人力及びグラップルで作業道に集積して多目的造林作業機で破砕処理した。

なお今回の試みについては、林地内に枝条の集積を残さないことを目的として実施された。林地内に枝条を集積した場合、その部分は将来の植栽が不可能なエリアとなってしまう。また、ノウサギやノネズミ等が生息している地域では、枝条の集積場がそれらの小動物の隠れ家となってしまう、植栽した苗木に被害を与えることも懸念される。今回の林地は伐採した枝条が大量に発生することが予測できたこともあり、本エリアではこのような目的の下で地拵えが実施された。

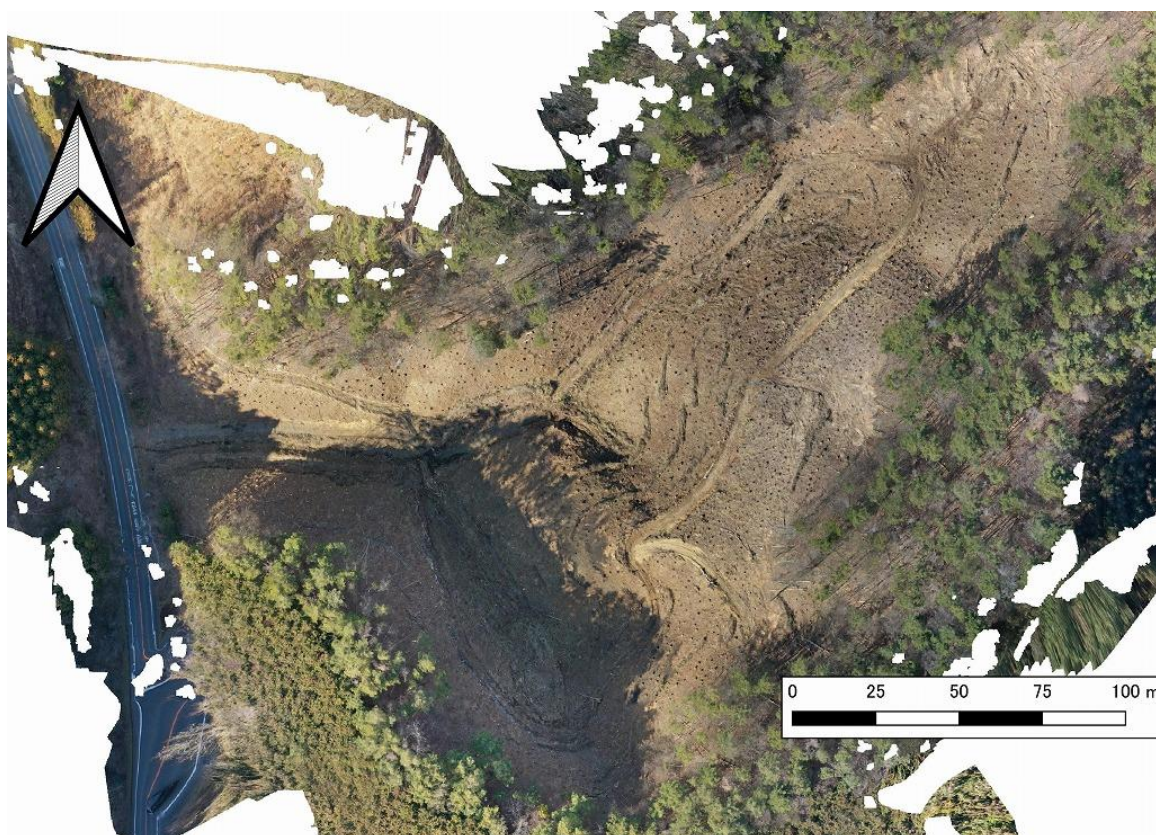
図 5-2 集積した枝条の状況

「人力地拵え区」では、灌木を伐採して発生した枝条を作業道の周囲ではグラップルで、それ以外では人力で集積した。その結果、前述のとおり灌木の伐採作業よりもかかった時間は多かった。また、「造林機械地拵え区」や「造林機械+人力地拵え区」のように多目的造林作業機での枝条の破砕を行わず、発生した枝条は林地内や作業道上に集積した。その結果、林地内に枝条の集積が残された。集積した枝条の状況を図 5-2 及び写真 5-6 に示す。

このような集積が林地内に残された場合、今後植栽ができなくなる箇所の面積が増加するだけでなく、仮に今後の下刈り作業等を造林機械で行おうと思っても、集積が走行の障害となってしまう可能性がある。また、このような枝条の集積は、ノネズミやノウサギ等の隠れ家となることも多く、地域によっては植栽後の苗木の生育に影響を与える恐れもある。

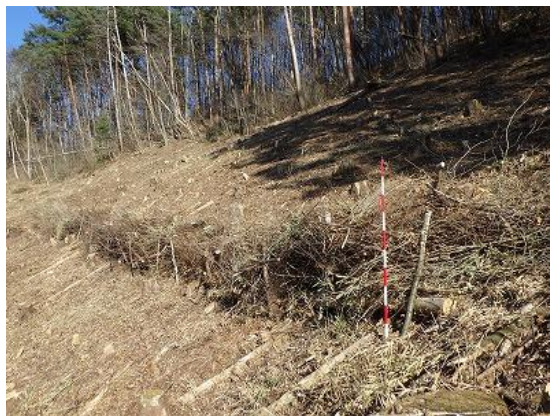
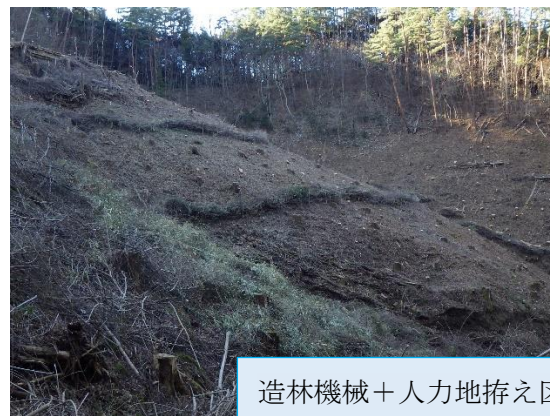
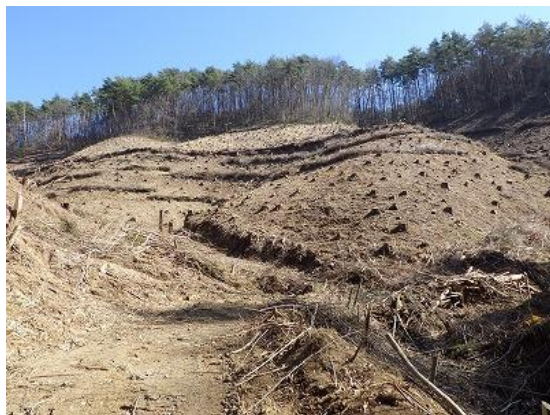
写真 5-6 集積した枝条の状況

造林機械+人力地拵え区
(枝条は破碎処理)

人力地拵え区
(枝条は林地内に集積)

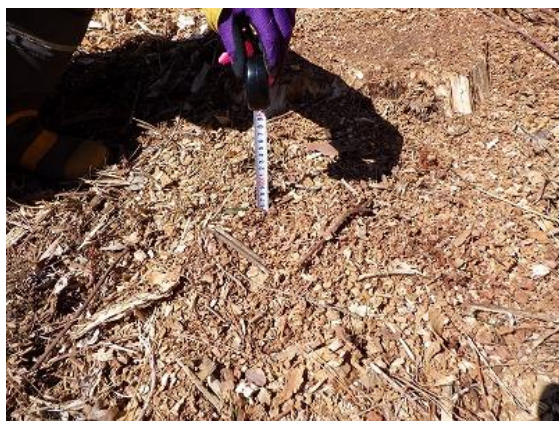
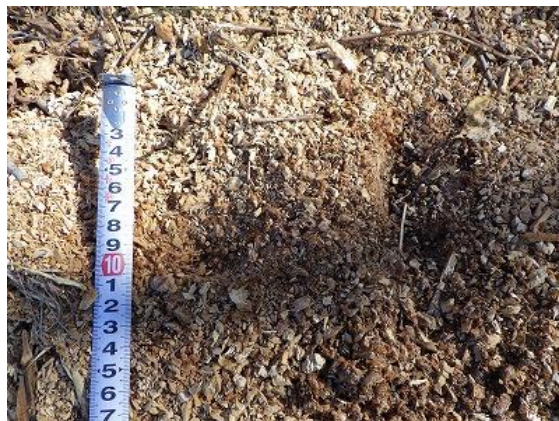
(a) 多目的造林作業機による地拵え（伐根の破碎処理）後の地表面の状況

破砕物の大きさは、伐根の破砕物が最も小さく、灌木や集積した枝条の破砕物は大きさにバラツキが見られた。また、伐根の破砕処理後の地表面は細かい破砕物が隙間なく堆積していた一方で、灌木や集積した枝条の破砕処理後の地表面については、作業道に枝条を集積した後にまとめて破砕した箇所ではほぼ隙間なく破砕物が堆積していたものの、灌木（立木）の伐採・破砕処理を行った箇所についてはほとんど堆積していない部分も多く見られた。人力地拵え後の地表面については、主な堆積物は落ち葉や破砕されていない枝条であり、地拵え作業前と大きく変わらなかった。

ただし、伐根の破砕物が振り撒かれる範囲は、破砕した伐根の周囲に限られた。

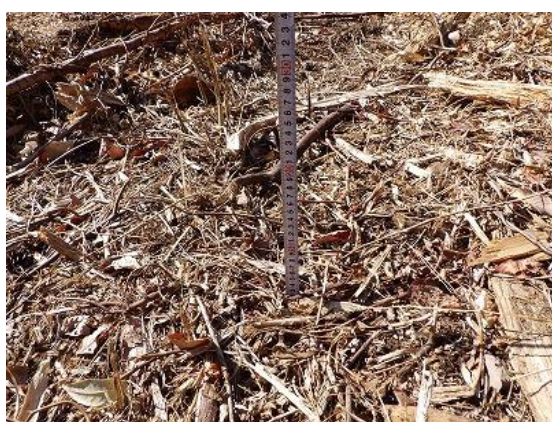
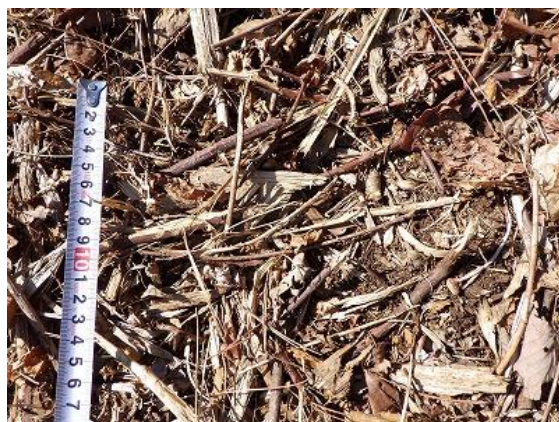
(b) 多目的造林作業機による地拵え（灌木の破碎処理）後の地表面の状況

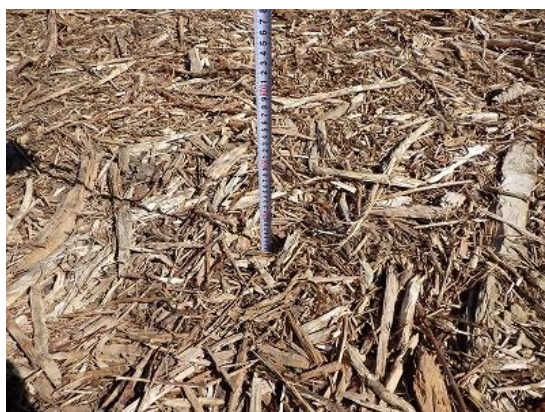
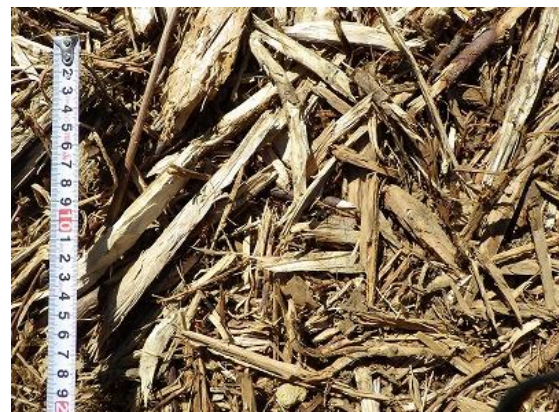
(c) 多目的造林作業機による地拵え（作業道上に集積した枝条の破碎処理）後の地表面の状況

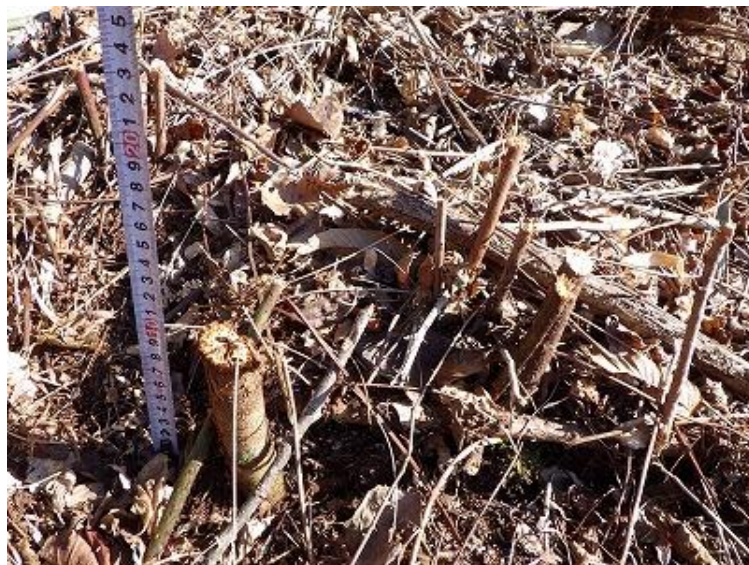
写真 6-3 刈り払い機で伐採した灌木の切り株

また、破碎物の堆積状況以外の違いとして、伐採された後の灌木の違いが挙げられる。多目的造林作業機は比較的地際ぎりぎりまで灌木を破碎処理できるが、刈り払い機やチェーンソーで伐採した灌木については、刃が地面と接触することを避けるため地際ぎりぎりまで伐採することが困難である（写真 6-3）。この違いが、今後の灌木の萌芽再生にどの程度影響を与えるかについては、継続して観察していくことが必要である。
