林野庁 近畿中国森林管理局の治山

〈令和5年8月時点版〉

林野庁 近畿中国森林管理局
計画保全部 治山課

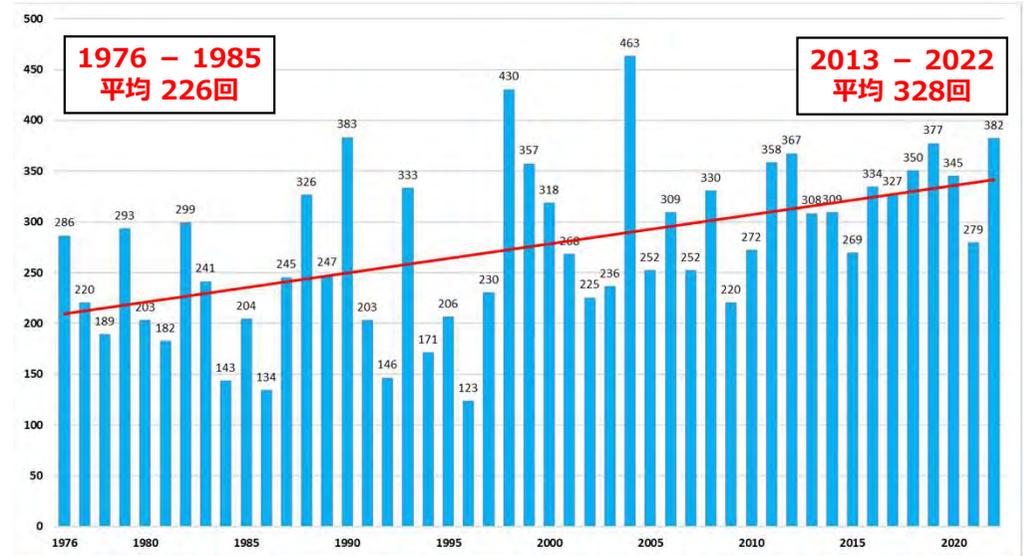
1時間降水量50mm以上の年間観測回数

※全国のアメダス地点で1時間降水量が50mm以上となった年間観測回数（1,300地点あたりの回数に換算）
赤線は5年移動平均値

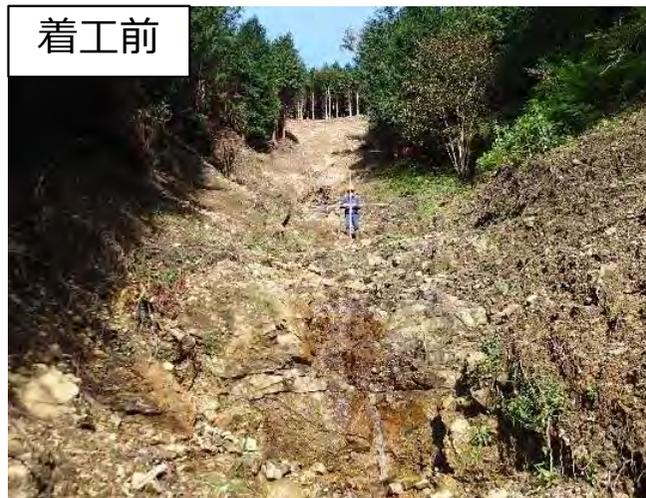
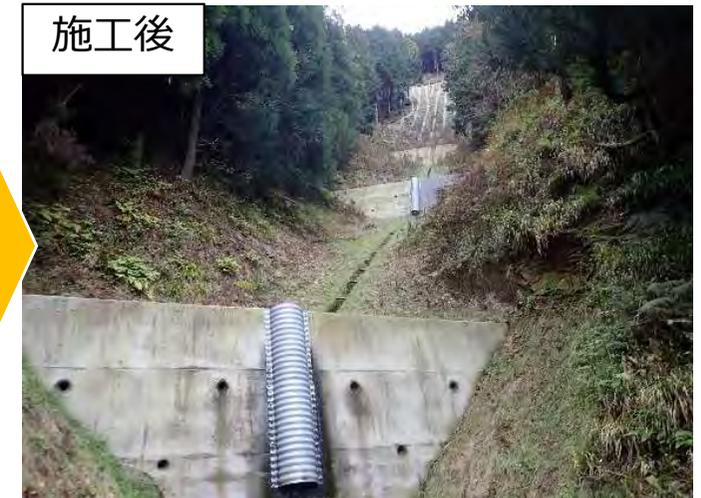
山腹工

- 治山事業は、森林の維持造成を通じて山地災害から国民の生命・財産を保全するとともに、水源のかん養、生活環境の保全・形成などを図る重要な国土保全政策の一つです。
- 治山事業の主な工法としては、土留工や植栽工等により山腹斜面の安定化を図る**山腹工**と、溪岸・溪床の侵食防止や山脚の固定等を図り、森林の生育基盤を確保するため治山ダム等を設置する**溪間工**があります。

▲ 【山腹工施工事例】 岡山県勝田郡奈義町 アセガセ国有林 (岡山森林管理署)

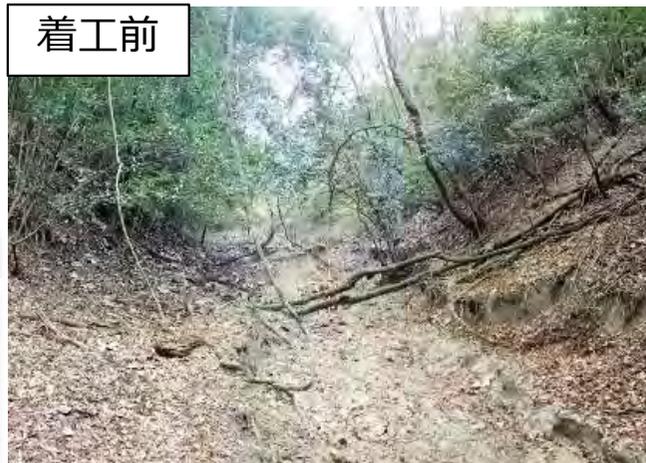
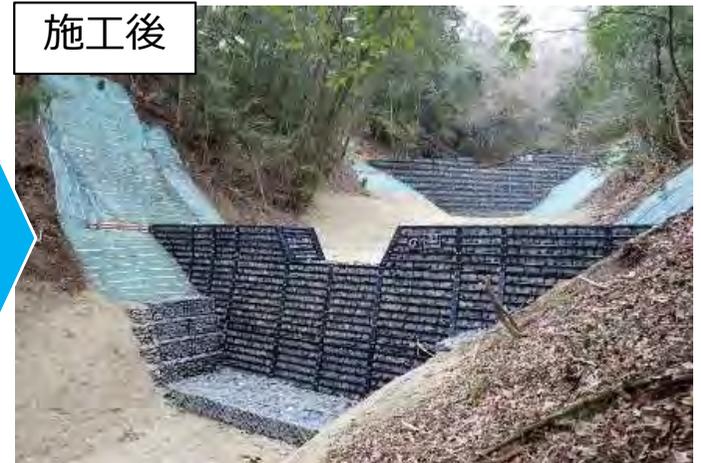
溪間工

▲ 【溪間工施工事例】 三重県伊賀市 入丸国有林 (三重森林管理署)

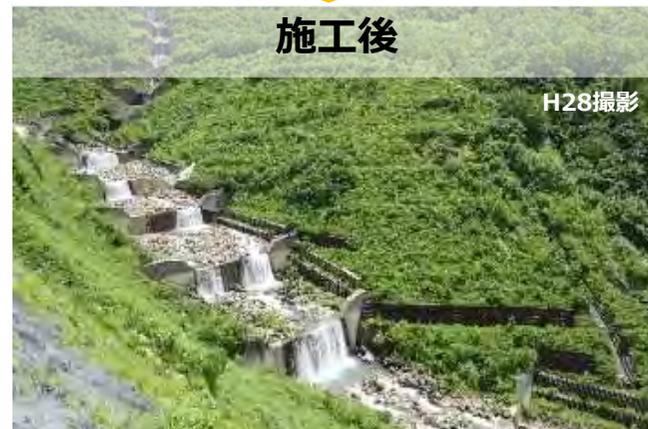
H28撮影

▲【湯の谷上流部：溪間工（A谷）施工状況】

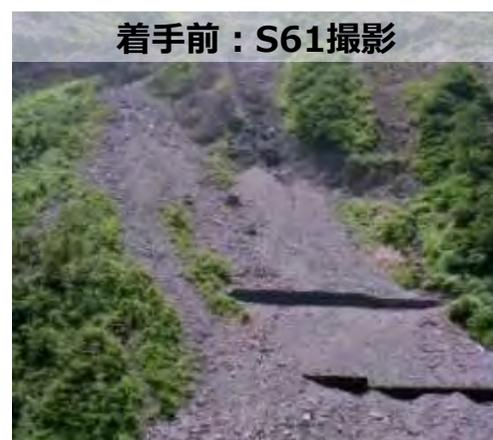
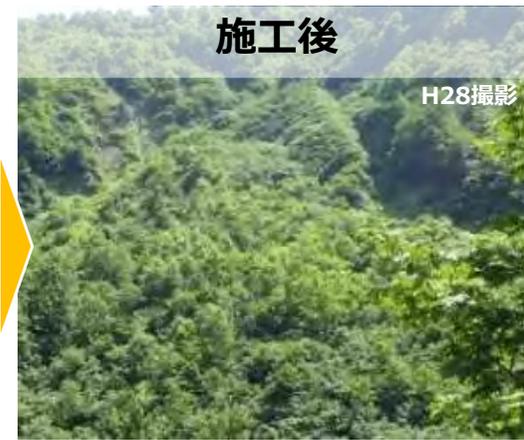
▲【湯の谷中流部：山腹工（ホ-22）施工状況】

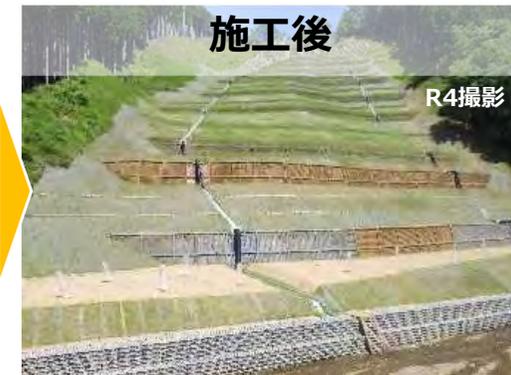
▲【野迫川村 野迫川区域 檜股工区：山腹工 施工状況】

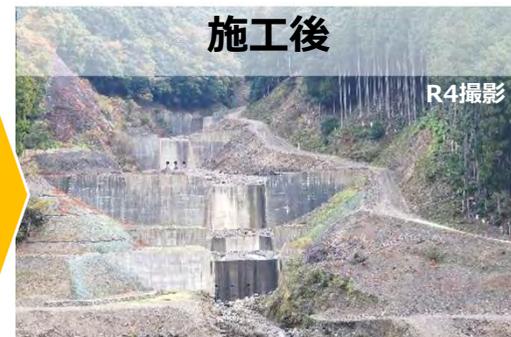
▲【十津川村 野尻区域 野尻工区：溪間工 施工状況】

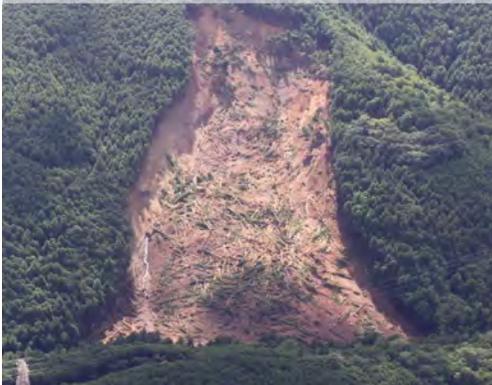
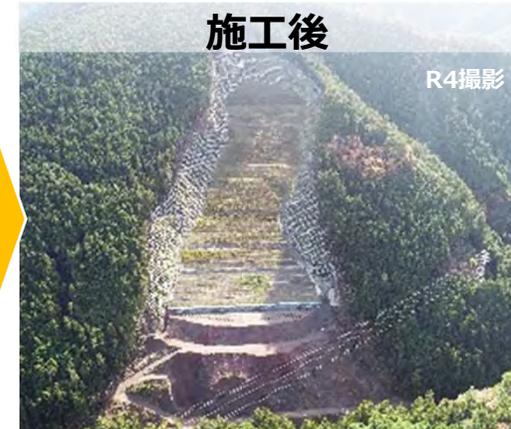
▲【天川村 天川区域 坪内工区：山腹工 施工状況】

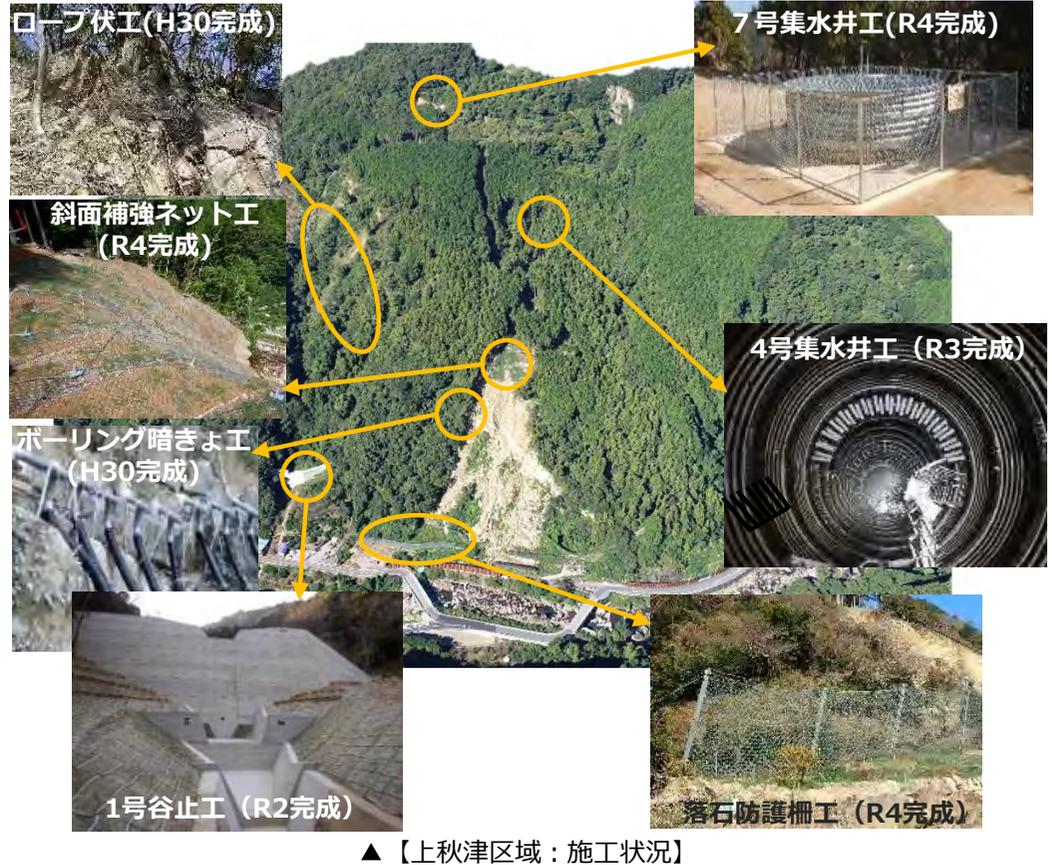
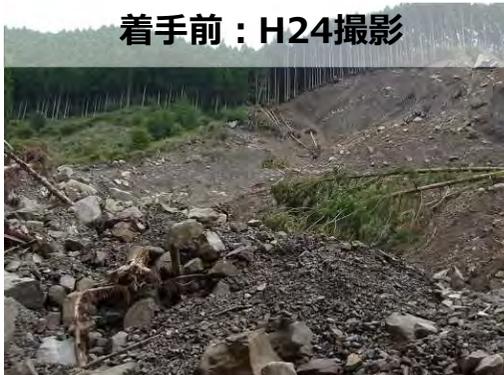
▲【本田垣内区域：山腹工・溪間工 施工状況】

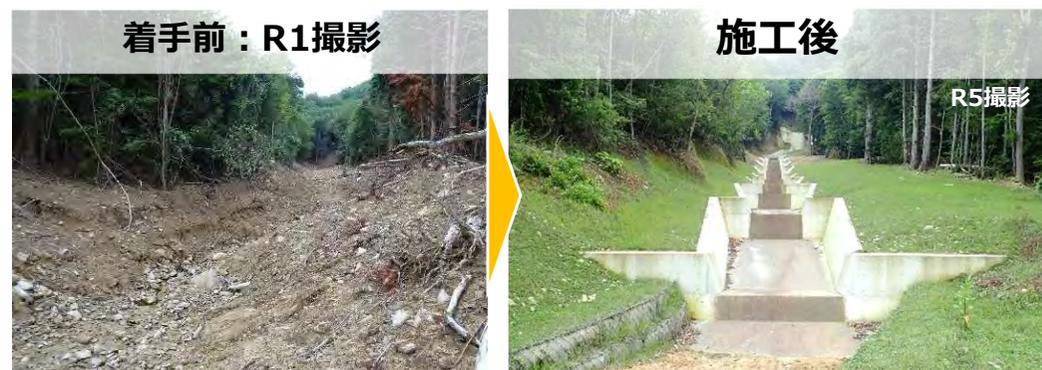
▲【高屋区域：溪間工 施工状況】

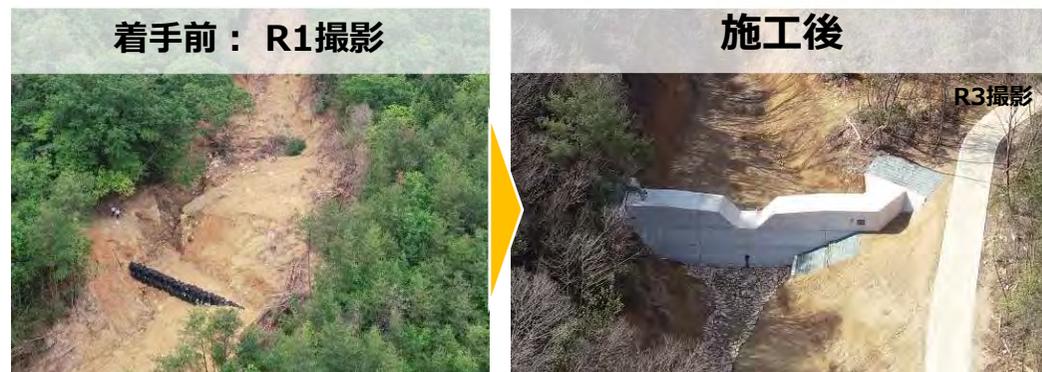
▲【八本松区域：溪間工 施工状況】

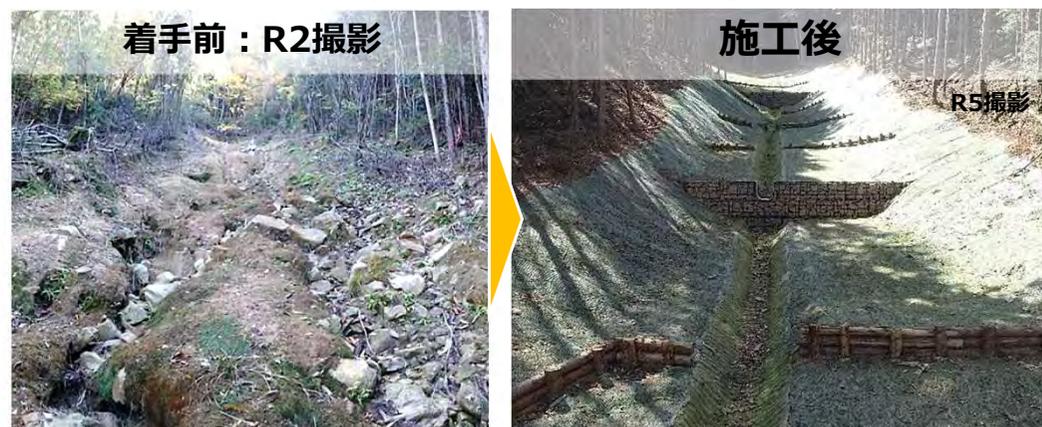
▲【高屋区域：山腹工 施工状況】

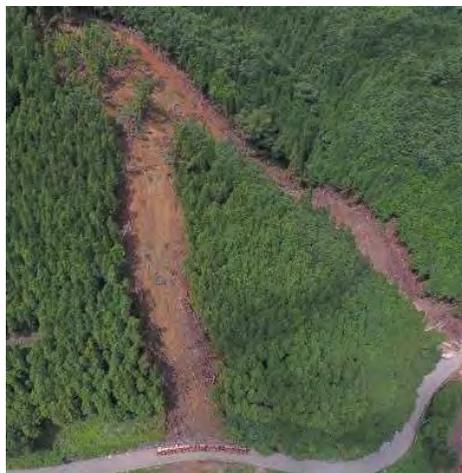
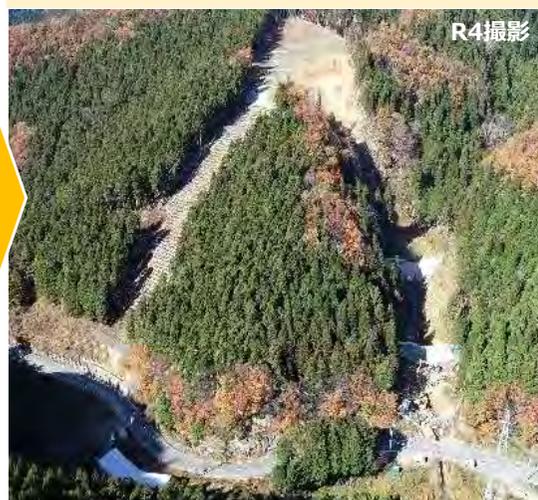
▲【兵庫県宍粟市 戸倉東山国有林：山腹工・溪間工 施工状況】
(兵庫森林管理署)

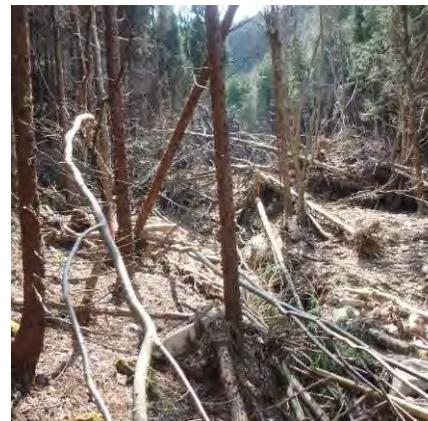
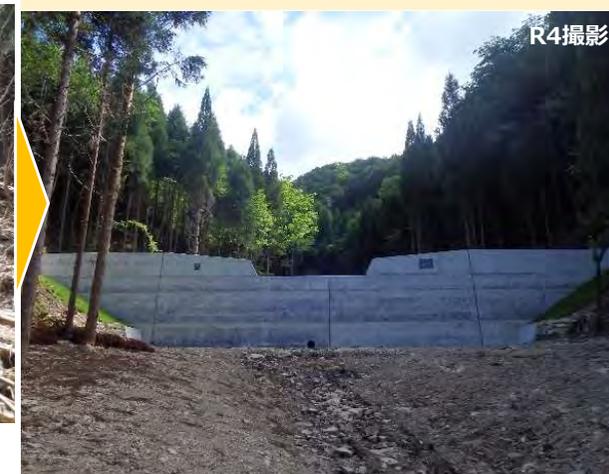
▲【岡山県津山市 黒木国有林：溪間工 施工状況】
(岡山森林管理署)

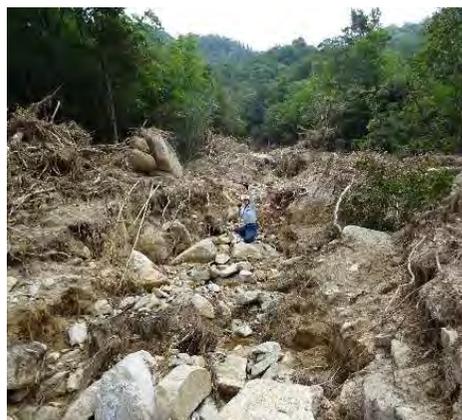
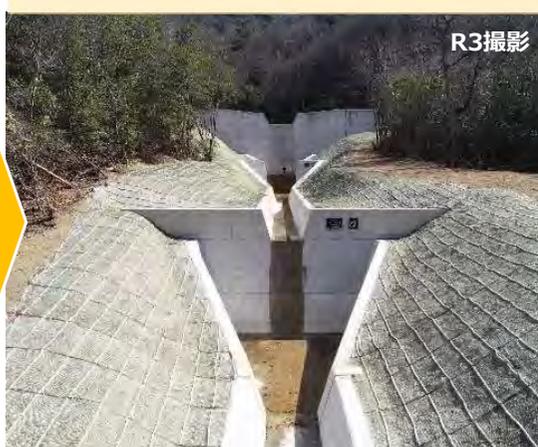
▲【広島県呉市 ノウソ山国有林：溪間工 施工状況】
(広島森林管理署)

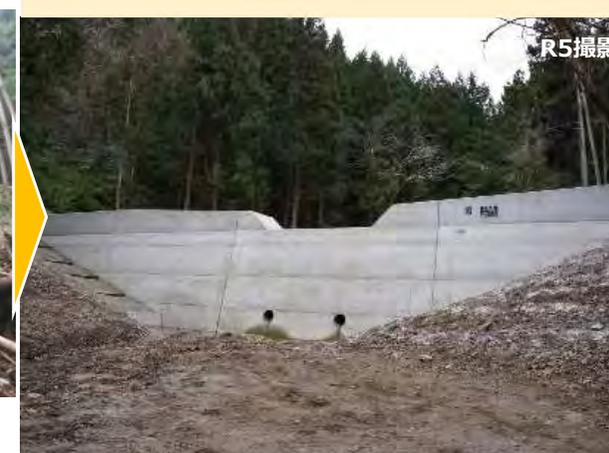
▲【島根県雲南市 三谷国有林：溪間工 施工状況】
(島根森林管理署)

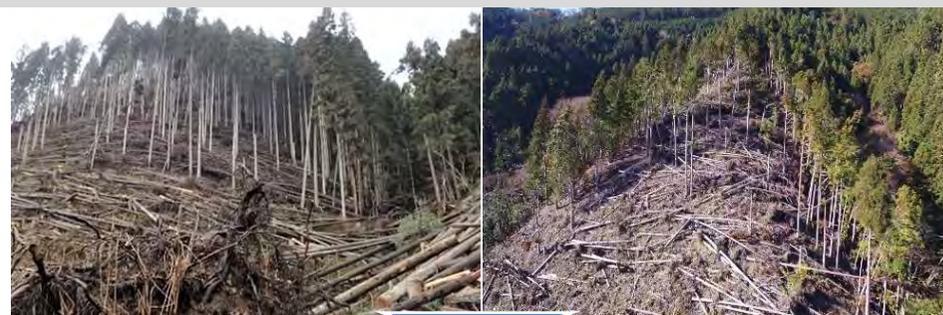
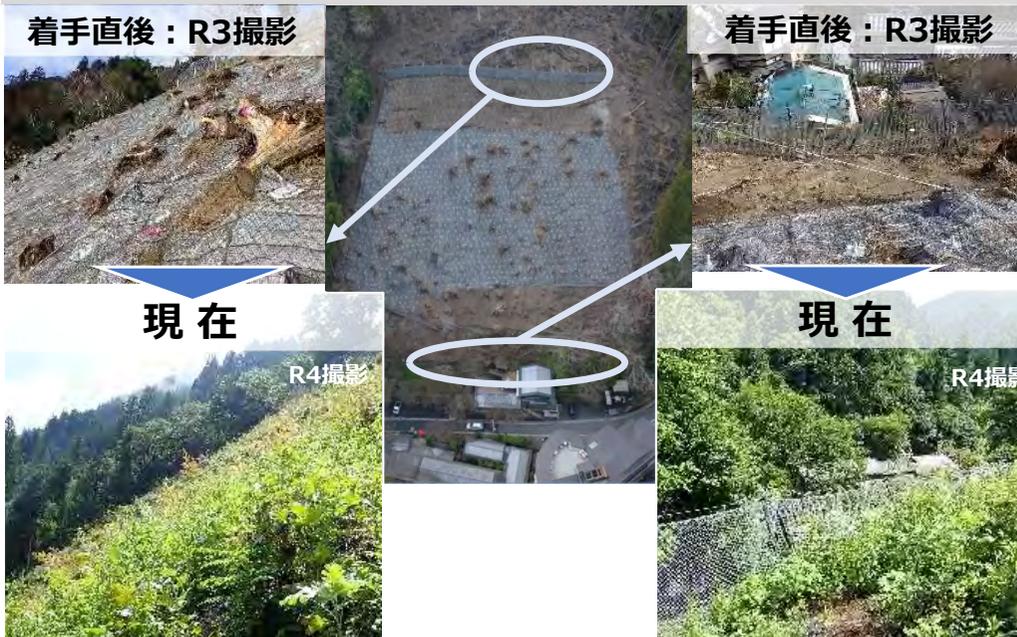
平成30年台風21号により、京都市の貴船山及び鞍馬山国有林で発生した風倒木被害について、「森林再生全体計画（貴船・鞍馬）」に基づき、優先度の高い地域から斜面安定対策を進め、地域の安全・安心を確保しつつ、観光産業を軸とした地域振興に配慮した森林再生に取り組んでいます。

▲【京都府京都市 貴船山国有林：斜面安定対策工施工(経過)状況】
（京都大阪森林管理事務所）

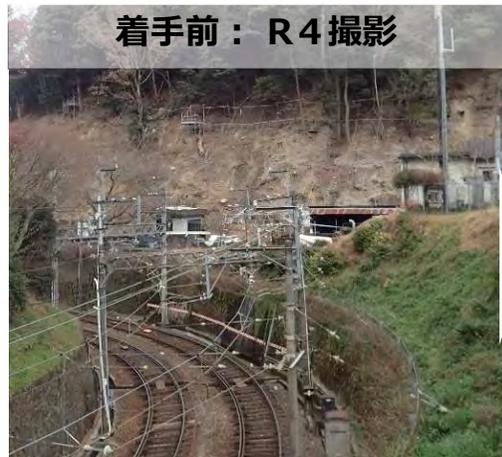
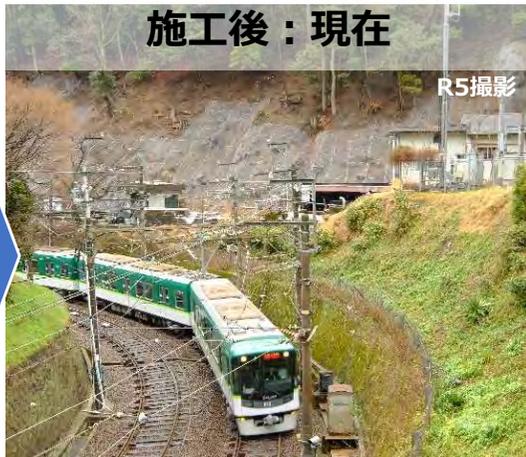
▲【滋賀県大津市 関寺国有林：山腹工 施工状況】
(滋賀森林管理署)

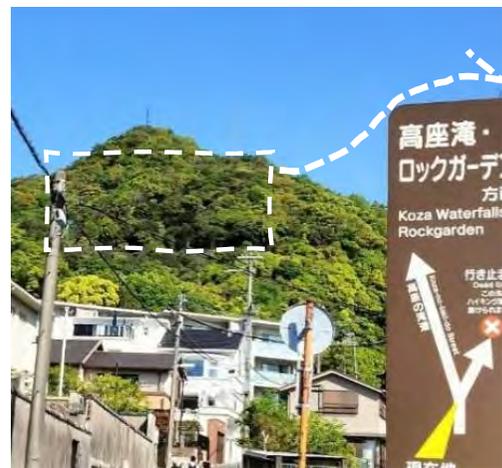
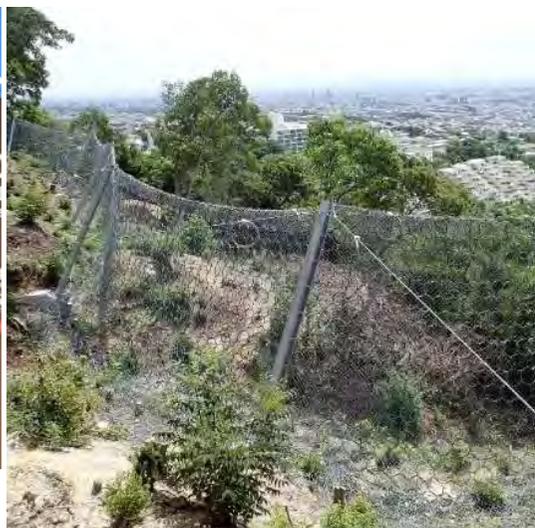
▲【兵庫県芦屋市 城山国有林：山腹工 施工状況】
(兵庫森林管理署)

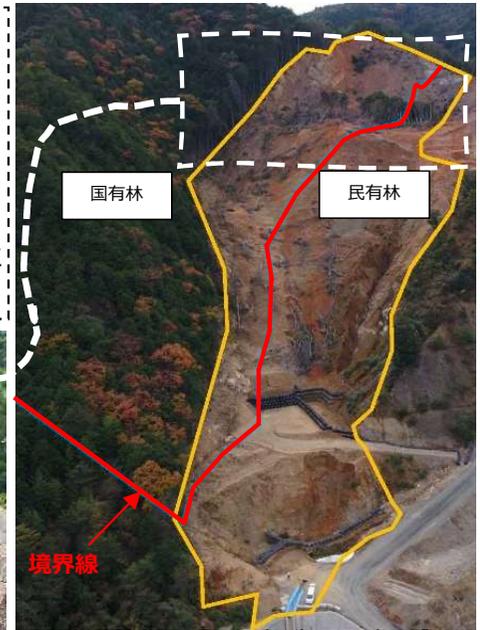
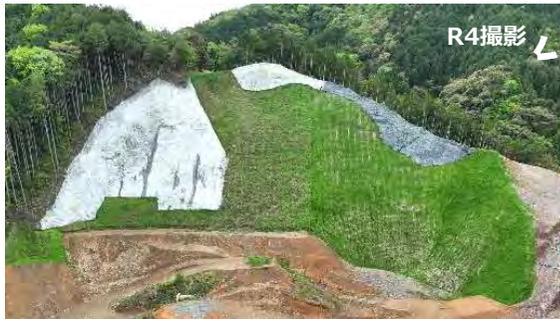
平成30年7月豪雨の影響により、山口県岩国市では国有林境界線（赤線）をまたぐ形で約3.2haの大規模な山腹崩壊が発生しました。被災直後から民有林を管轄する山口県と調整を行い、民国連携した復旧工事に取り組んでいます。

▲【山腹工 施工状況】

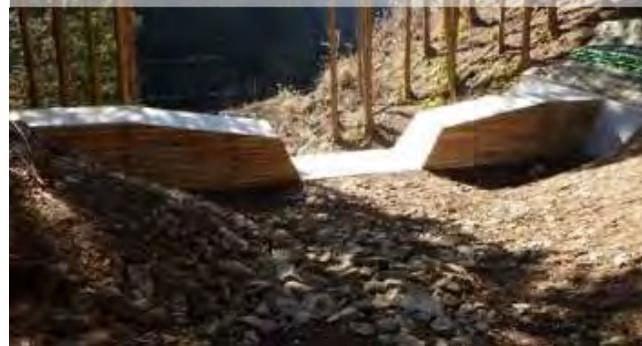
丸太式残存型枠

▲【京都府綴喜郡 片原山国有林】(京都大阪森林管理事務所)

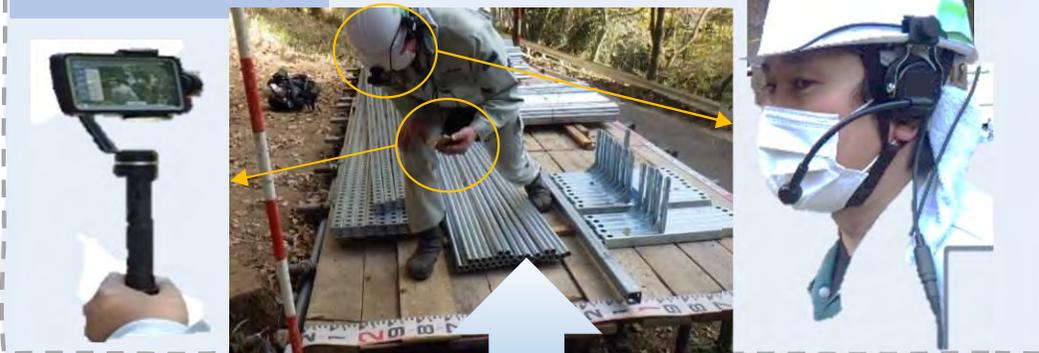
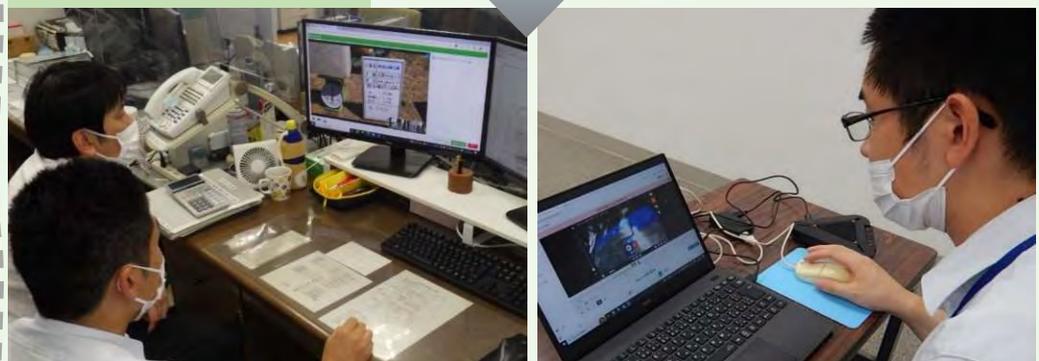
工事現場等において監督職員と受注者がウェアラブルカメラ等による映像と音声の双方向通信を使用した工事進捗状況の確認、材料検査等を行う遠隔臨場等、ICT技術導入の取り組みを積極的に進めています。

▲【ウェアラブルカメラを活用した遠隔での立会による現場監督 実施状況】
(兵庫森林管理署・奈良森林管理事務所・山口森林管理事務所)

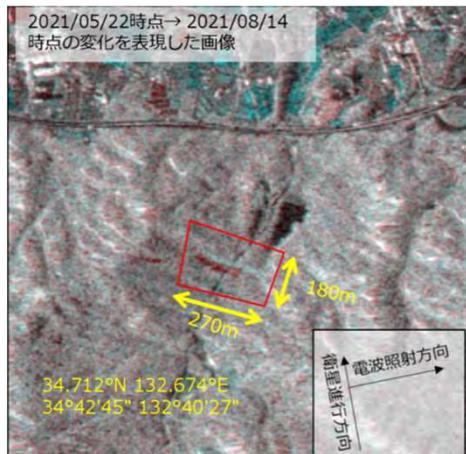
▲【地球観測衛星による緊急観測の被害把握】

※左の写真の赤色表示が土砂移動箇所、右の写真は同一箇所のヘリコプターによる調査写真。
(広島北部森林管理署管内)

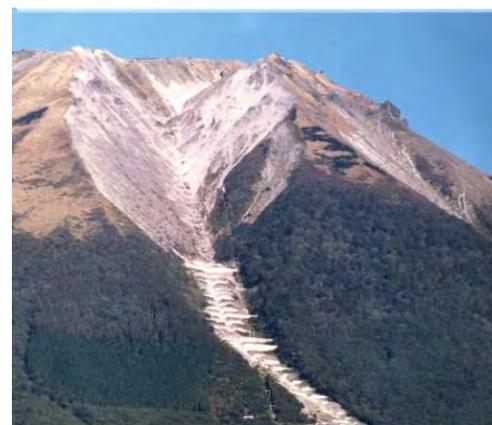
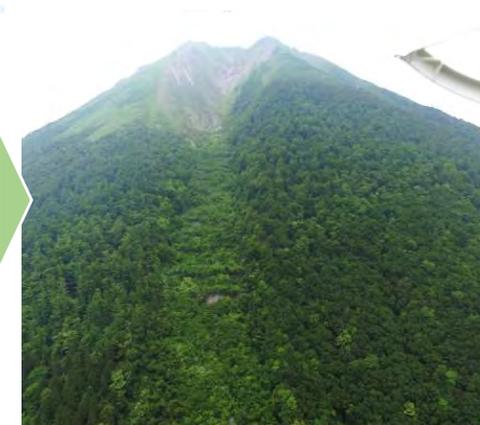
左写真の大的沢では、崩壊地の脚部に階段状に治山施設を設置し、土砂の固定を図りました。その結果、現在は森林への遷移が進行しています。
