東広島地区

民有林直轄治山事業の概要

林野庁 近畿中国森林管理局
広島森林管理署 山地災害復旧対策室

平成30年7月豪雨による黒瀬区域(東広島市)の山地災害

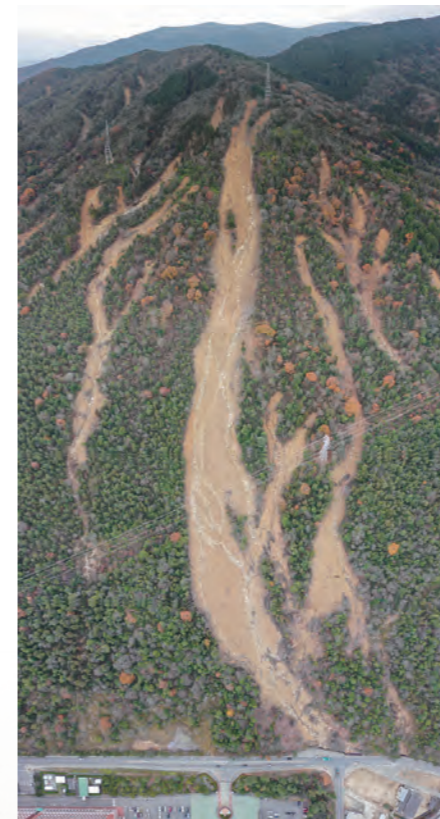
黒瀬区域(東広島市)で発生した山地災害(遠景)

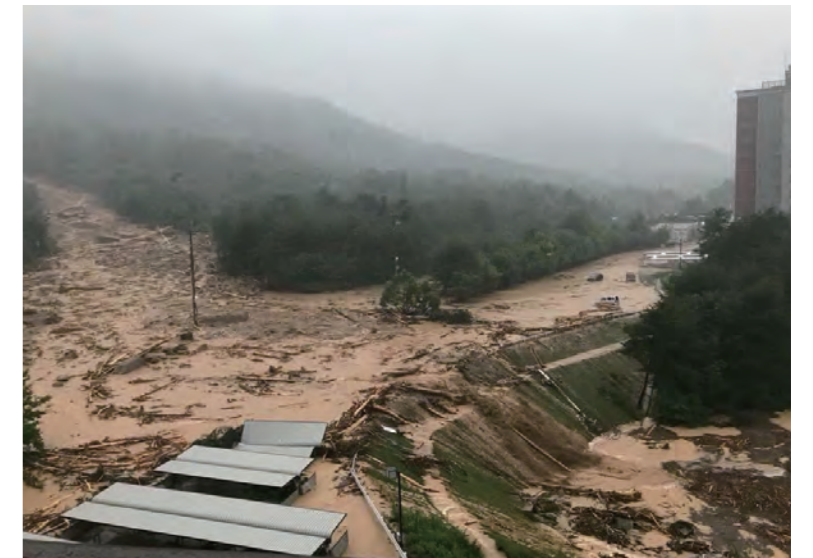
黒瀬区域(東広島市)で発生した山地災害(近景)

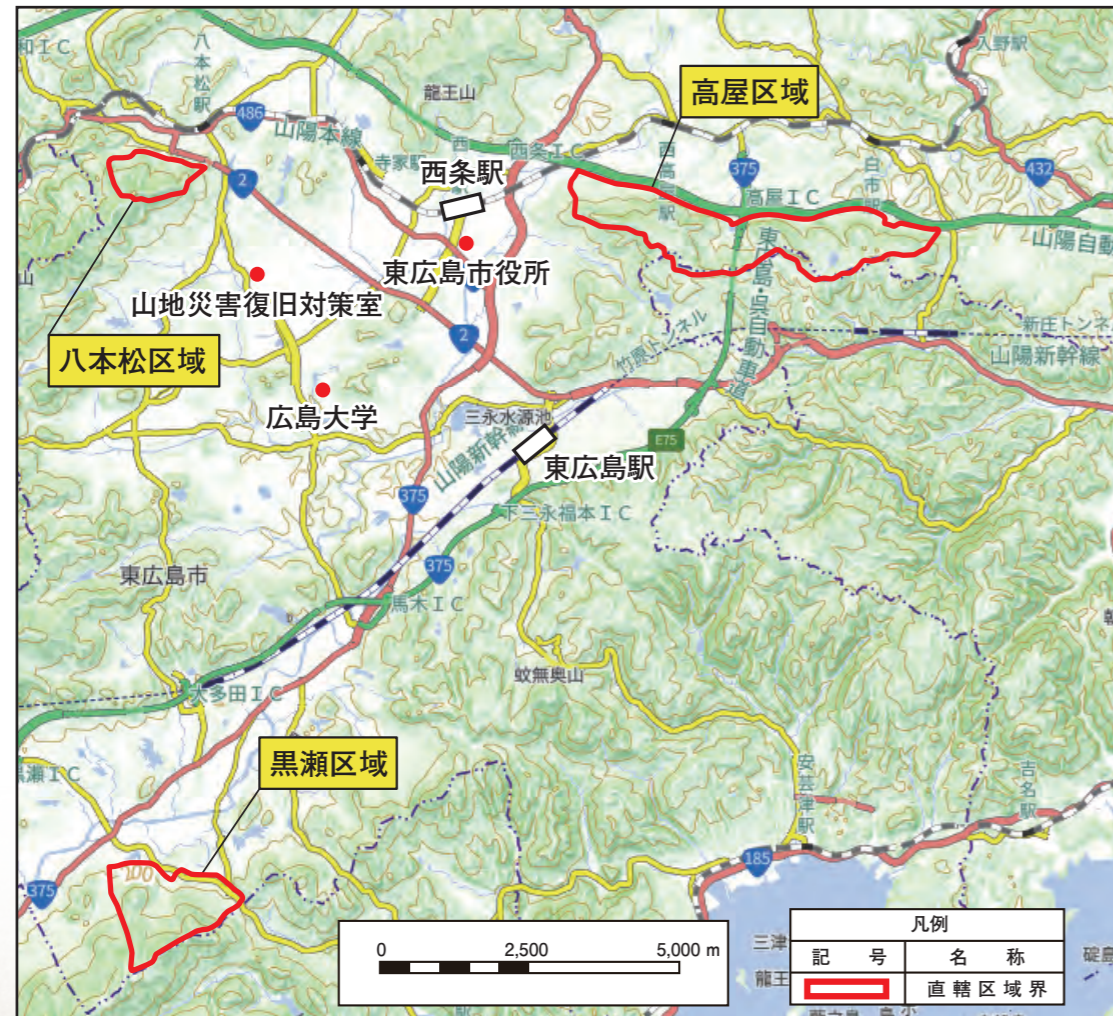
東広島地区民有林直轄治山事業区域図

広島県南部のほぼ中央に位置する東広島市は、面積 635.16km²、人口は約 19 万人であり、賀茂学園都市建設や広島中央テクノポリス建設の 2 大プロジェクトを柱に、社会基盤や産業基盤の整備が進められてきた市です。民有林直轄治山事業を行う東広島地区は、広島県の要望により東広島市の市街地を取り囲む 3 区域において事業を実施しています。

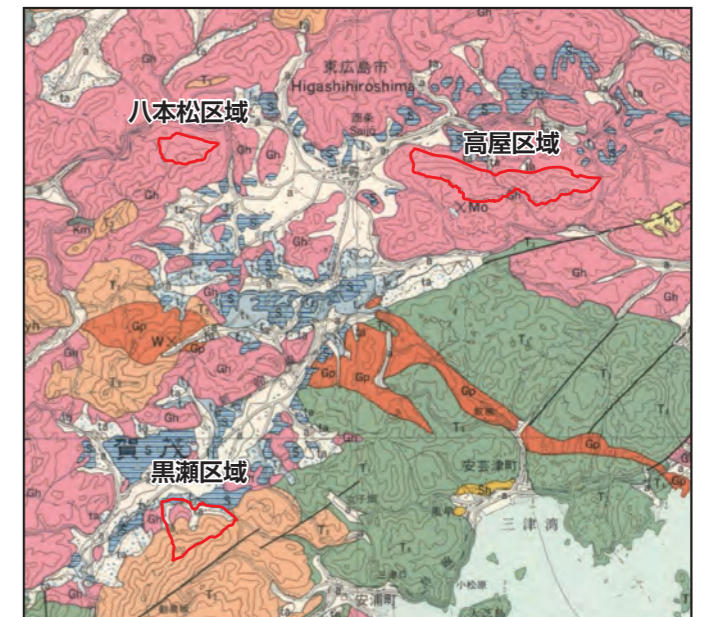
20 万分の 1 広島地質図

高屋区域・八本松区域はほぼ全域が花崗岩からなっており、黒瀬区域では山地上部が流紋岩、中腹から山麓部が扇状地堆積物（崖錐）からなっています。これらの流紋岩や花崗岩は、地下深くまで風化して茶褐色～赤褐色のマサ土や粘土質土になっている場合が多く、平成 30 年 7 月豪雨災害では、これらが発生源となり、崩壊した土砂が土石流となって下流へ流れていきました。

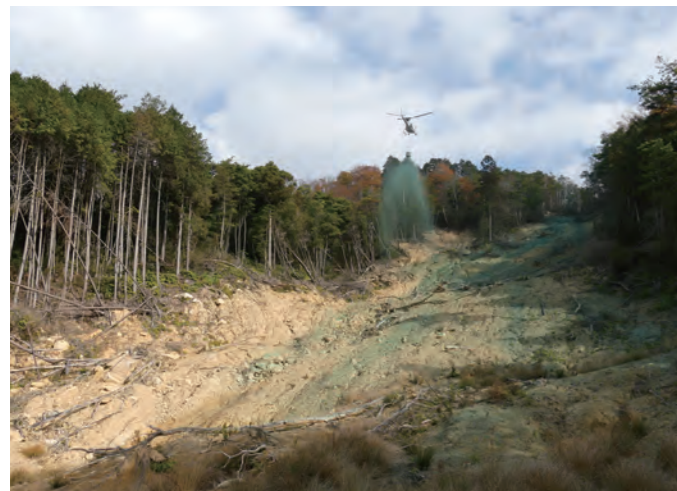
航空実播工

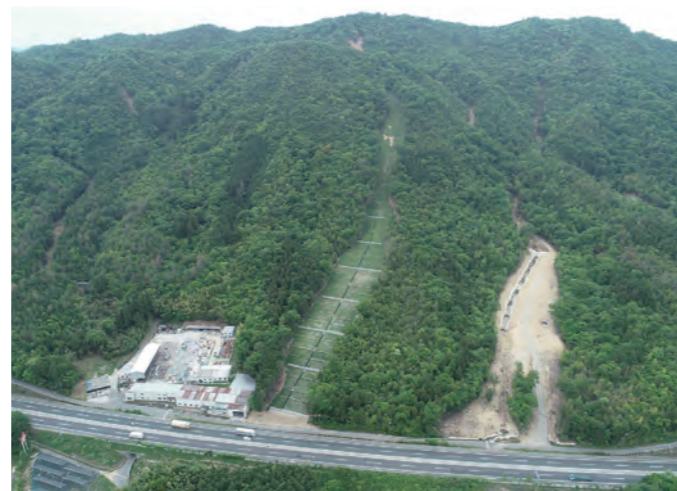
山腹工
(写真下部は山陽自動車道)

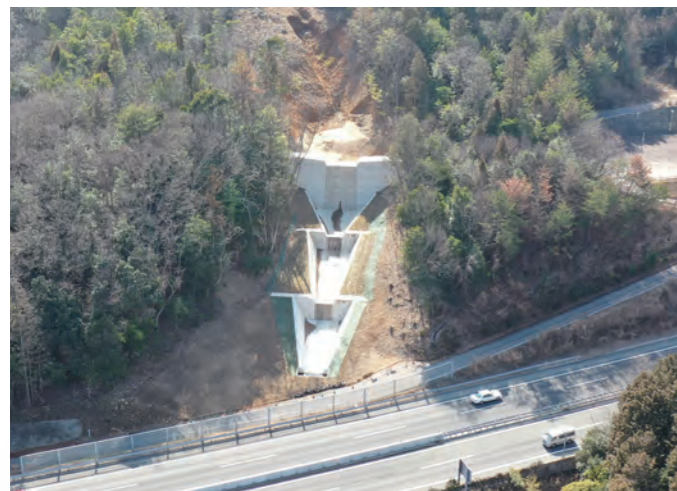
流路工
(写真下部は山陽自動車道)

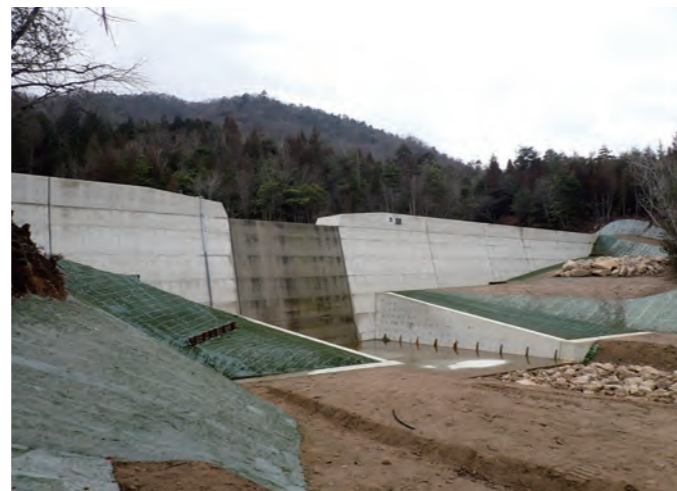
治山ダム工

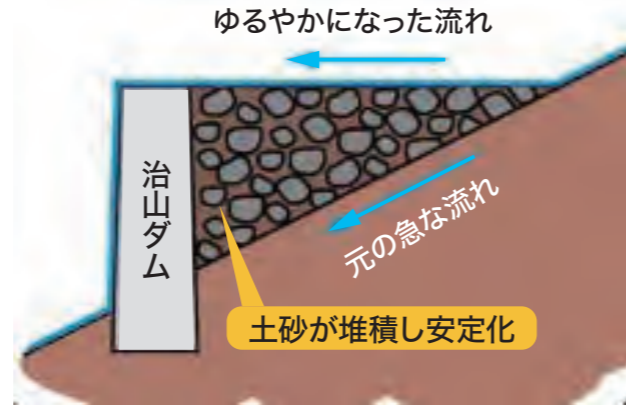
治山ダム工等の施設の設置により、溪岸・溪床の侵食防止や山脚の固定及び土砂の流出の抑止・調節等を図ります。

溪流を横から見た図

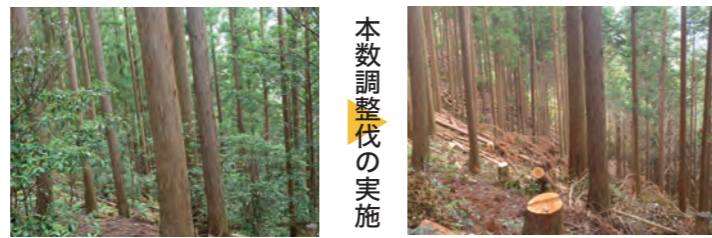
過密化し、表土が流出するなど水土保持機能が低下した保安林の整備を実施し、これら機能の回復を図ります。保在木の生育を促すとともに、林内・林床に適度な陽光を入れて、林床植生の生育促進を図るとともに土壌緊縛力及び地表侵食の防止効果を向上させます。

本数調整伐の実施

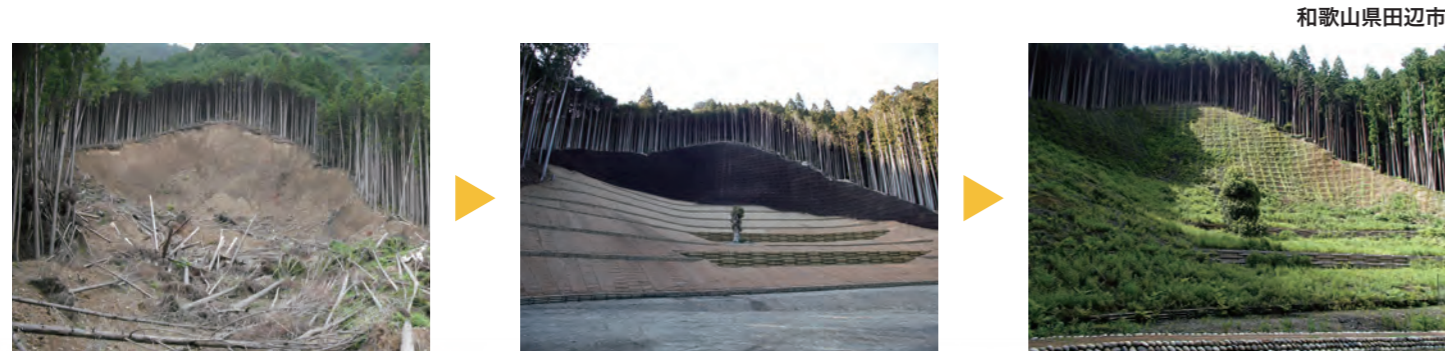
山腹斜面の安定を目的とする土留工等の施設と植生を回復するための植栽工等を崩壊等の特性に応じて配置し、斜面の安定と早急な植生導入を行い森林を再生します。

被災直後の様子

山腹工施工直後の様子

山腹工施工後9年後の様子

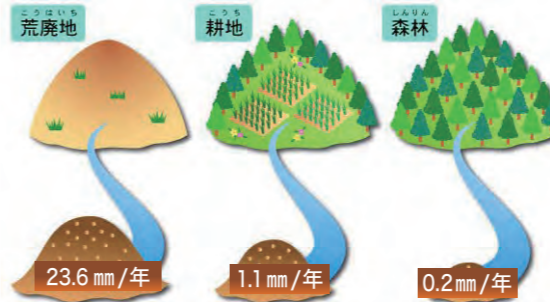
(参考) 平均年侵食深の比較事例

注：侵食量の測定結果のうち、傾斜13°以上のものの平均値をとったもの

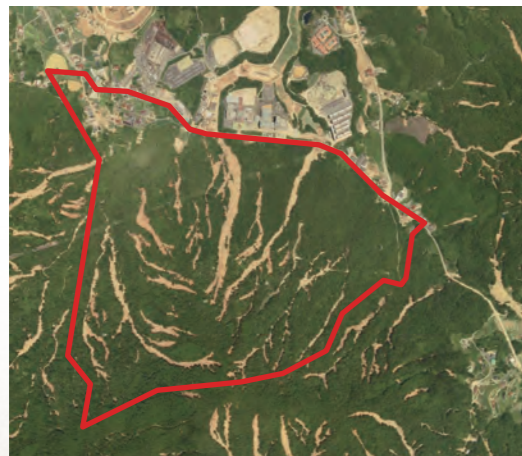
平成30年7月豪雨災害直後の
黒瀬区域周辺空中写真(2018年7月)

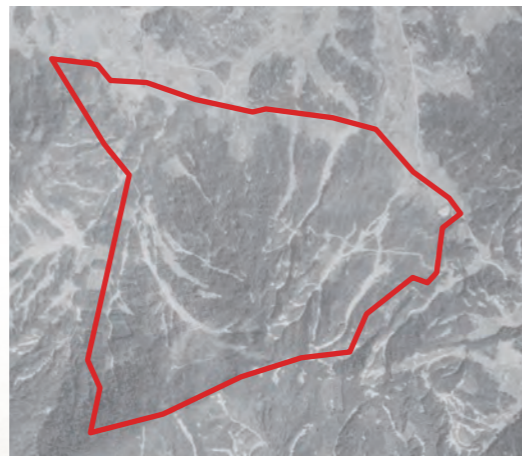
昭和23年枕崎台風後の
黒瀬区域周辺空中写真(1948年4月)
