4 治山工事における無人航空機(UAV)を活用した三次元測定の取組

木曾森林管理署 治山技術官 ○ 帆足 郁
株式会社吉澤組 ○ 吉澤 純

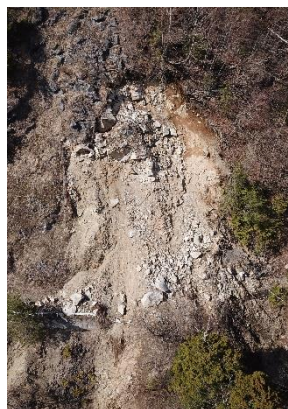
新たに発生した崩壊地

発注した治山工事現場において、着手前現地確認時に手前の林道上部の山腹斜面が崩落していることが確認されました。そのため、対策を検討した結果、崩壊地内の不安定な土砂を除去する「機械のり切工」を実施することにしました。

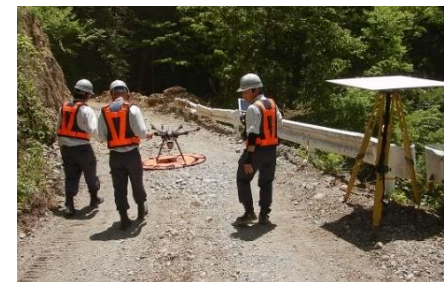
現地での測量作業風景

機械のり切工の土量算出のため、のり切工施工前と施工後の2回測量を実施しました。①飛行計画の準備、②調整用基準点の設置、

③飛行計測、④計測データの確認の流れで実施しました。
