## 7 恵南豪雨災害を振り返る～発生から 20 年～

東濃森林管理署 治山技術官 ○菅野 暢晃  
治山技術官 中澤 栄貴

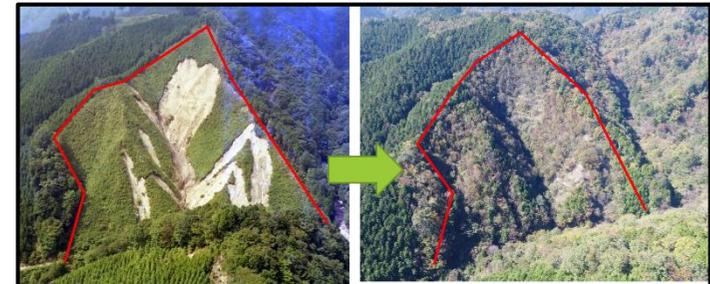
白井沢支流の災害発生時と復旧後 20 年経過した状況

当災害は、山腹崩壊により流木や土砂が流失し民家等に被害を拡大させたことから防災対策としてまず、更なる流木を防ぐために平成 13 年度に上村川に繋がる 2 つの支流に鋼製スリット谷止工等を施工しました。その後令和元年度までに崩壊箇所の復旧のためコンクリート構造物を含む溪間工を 57 基、山腹工を約 38ha 施工しました。
