# 在来種を利用した法面緑化工

中部森林管理局 中川治山事業所  
日本植生（株）  
綿半インテック（株）  
綿半インテック（株）

## 要 旨

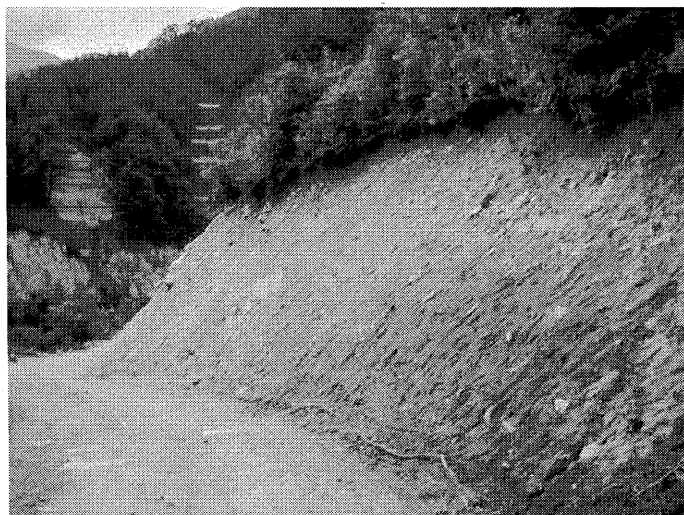
写真-1 通ヶ沢治山運搬路

両試験地とも風化花崗岩がマサ化した地質条件であり、有機物が少なく栄養条件や水分条件が良好な土壌とは言い難い場所です。加えて、風雨、風雪により絶えず表面侵食を受けているため、植生の侵入は比較的困難であり、自然復旧が容易な場所ではありません。（写真-1）

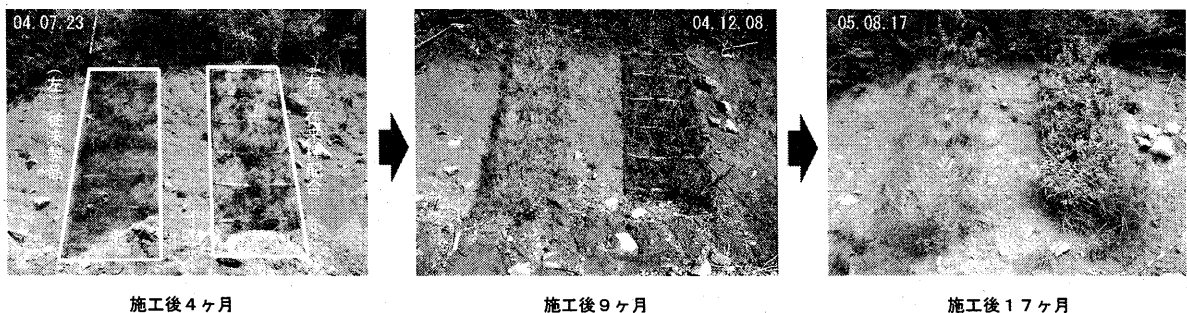
写真-2 【パターン1】試験（春施工）の経時変化

【パターン1】試験の「春施工」（平成16年4月施工）についての経時変化を、施工直後から順に並べたものを写真-2に示します。写真は左から順に施工後4ヶ月、9ヶ月、13ヶ月経過したもので、3枚の写真とも向かって左側が洋シバ配合の従来製品、向かって右側が本研究において新たに試みられる【パターン1】となります。

一番左の「施工後4ヶ月」の写真から、施工初期の発芽、生長は従来製品に及ばないものの、一番右の「施工後17ヶ月」の写真を見ると、一年ほどの時間が経過すれば、従来製品に遜色のない緑化状態であることがわかります。写真ではわかりにくいですが、ヤシヤブシ、ススキ等、様々な種類の草本類、木本類の定着が見られます。ただし、今回用いた在来種は冬枯れするため、真ん中の写真に示される冬季（12月）の状態をみると、若干地山が見える寂しい景観となります。

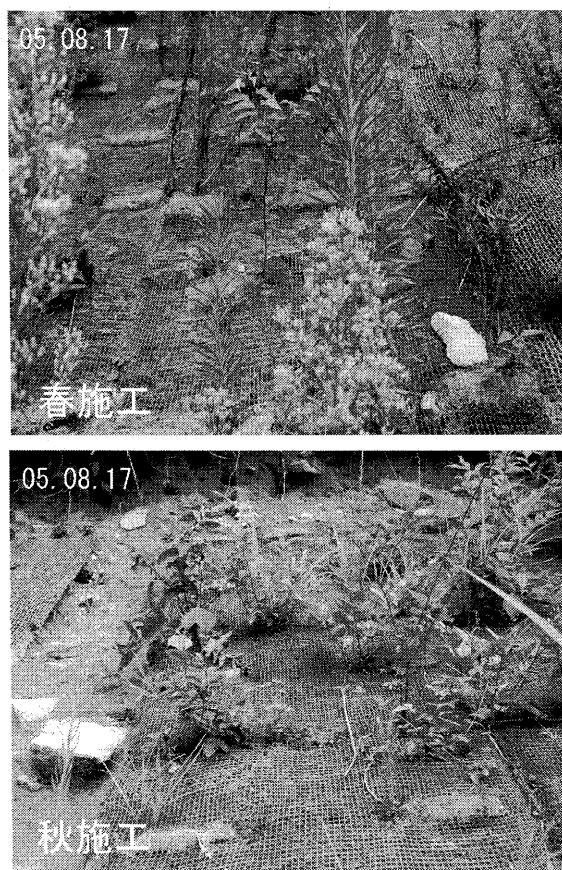
写真-6 【パターン2】近影

写真-6は、【パターン2】の植生状態を接写したものです。上が春施工、下が秋施工の写真です。

春施工・秋施工ともに、薄綿部分には植生がほとんど存在していないことがよくわかります。また、種子袋からは、いくらかの植生の発芽・生長がみられますが、春施工ではヨモギ等の草本類のみ、秋施工ではヤマザクラのみの発芽生長が確認されました。

種子袋自体には肥料や土がしっかり入っていますので、種子の保存方法の問題など、製品構造以外の原因があったものと考えられます。

【パターン2】の試験からは、春・秋ともに発芽生長が芳しくなかったことから、種子の保存技術に問題があった可能性が高いと思われます。

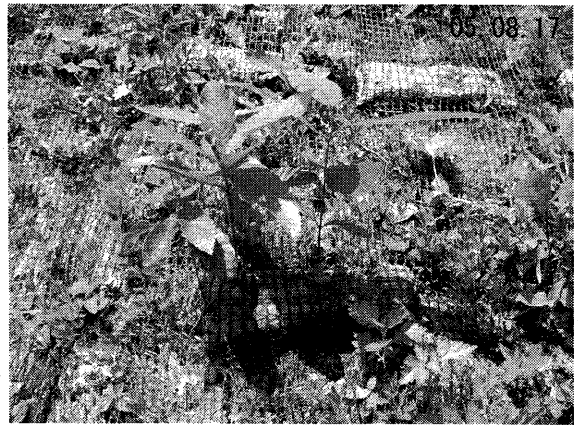
写真-8 発芽生長の様子（パターン3）

また、写真-8はパターン3を接写したのですが、種子袋からはコナラが、また薄綿部分からヤマハギ、メドハギ等の灌木類や草本類が発芽していることがわかります。こうした種子袋からの良好な初期成長は、種子袋に含まれる保水材、肥料等の効果であると思わます。
