# 広葉樹等から成る保安林の調査について

長野県諏訪地方事務所 しみず やすひさ とだ けんいちろう  
 清水 靖久 ○ 戸田 堅一郎

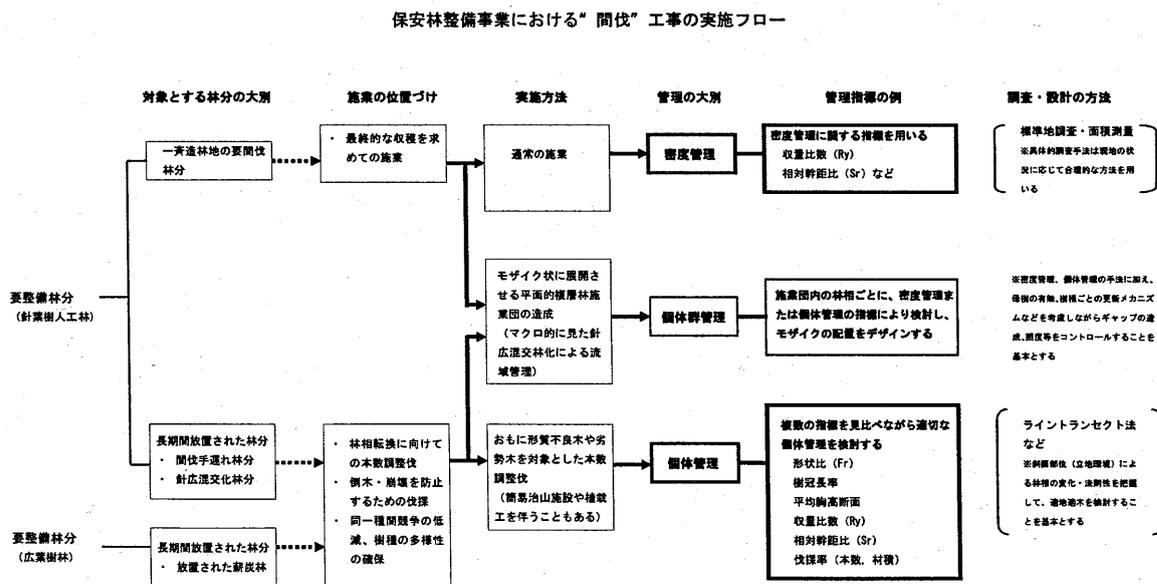
図1 整備対象林分別の管理方法フローの例

この例からも、人為的な管理を行うべき森林において、既存の管理手法が不適當となった時点で、それに替わる新たな管理手法を導入し、目的の達成に向けた整備を臨機応変に行っていく場面は必ず生じると考え、「森林の管理手法」を分類し、整備対象林分の状態の別を入り口として整理するために図1のとおりフローチャー

このフローチャートの中に、特に保安林整備事業において取り扱う林分についてあてはめてみると、劣悪林として整備対象とする個々の林分は下段に分類され、その整備内容を考えるとき、管理手法の区分は「個体管理」の要素による部分が大きいものと思われます。

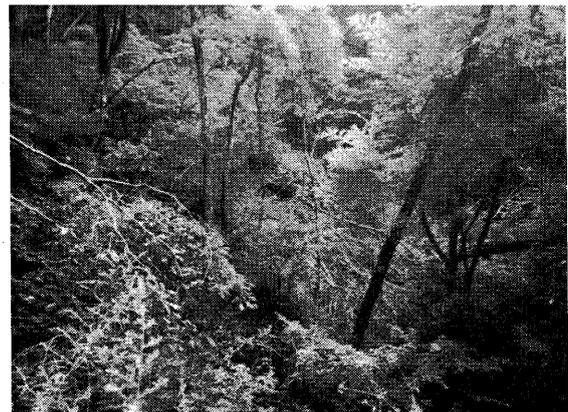
写真2 沢沿いの安定しない森林

このような流域のひとつ、諏訪湖の南東側に位置する諏訪市西山の山域(写真1)については、土石流の発生履歴があり、中央自動車道や集落等重要な保全対象に近接しているため保安林に指定されており、地域防災対策総合治山事業の施工地となっている。流域の林相は造林したカラマツと、広葉樹二次林、あるいは針広混交林から成り、崩壊跡地や沢沿い斜面の森林は安定せず(写真2)、新たな崩壊や土石流が発生する恐れがあることが確認されました。

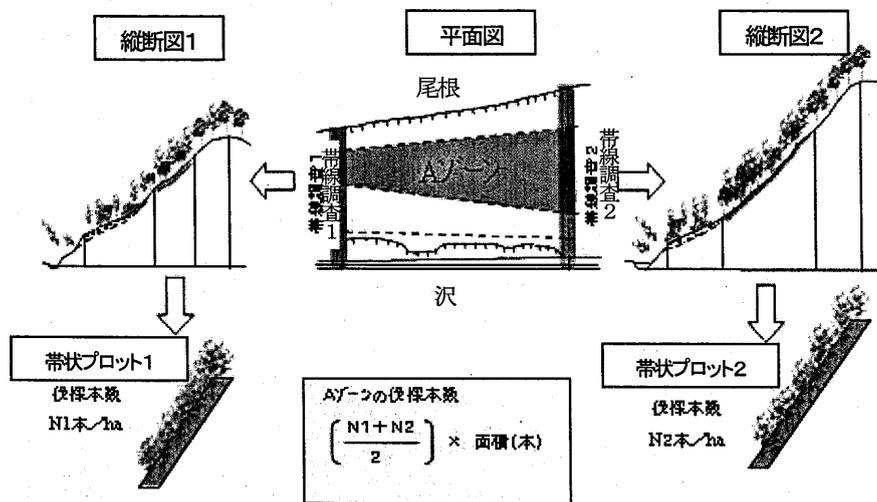
図2 新たな調査方法模式図

調査手順(図2参照)

### ① 尾根～沢の縦断面図化及びライントランセクトによる植生調査

- ・ コンパス測量による縦断面図化。
- ・ 幅4mで立木調査を行う(樹種、樹高、胸高直径、枝下高)。
- ・ 検土杖等による表土堆積厚の把握。

② ①の結果による植生縦断面図の評価

- ・ 斜面部位による植生変化を明らかにして変化点を特定し、ゾーニング区分とする。
- ・ このゾーニング区分の平面展開を検討する。
- ・ 各ゾーニング区分の立木について、密度、形状、形質などから伐採対象を検討する。
- ・ 森林整備工事の設計に必要な勾配や石礫補正については、縦断面図上で評価可能。

③ 整備内容の設計

- ・ 斜面の堆積状況に応じ、整備方針、補充する簡易治山施設の構造・配置を検討する。
- ・ 伐採本数は、評価に用いた各測線の平均から導く。
- ・ 伐採本数の総量は、平面図上でゾーニングされた区域ごとに面積を算出する。

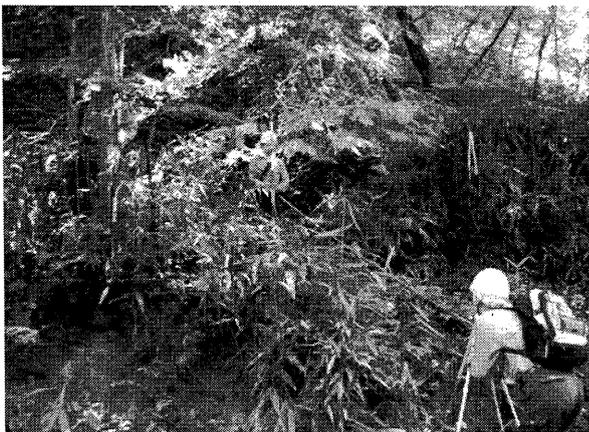
写真3 縦断測量中

次の写真は、特に地域の要望の高い3地区で調査を行ったときの状況です(写真3, 4)。

縦断線を中心に左右2m計4mの毎木調査を実施し、この調査結果に基づき植生断面図を作成しました。

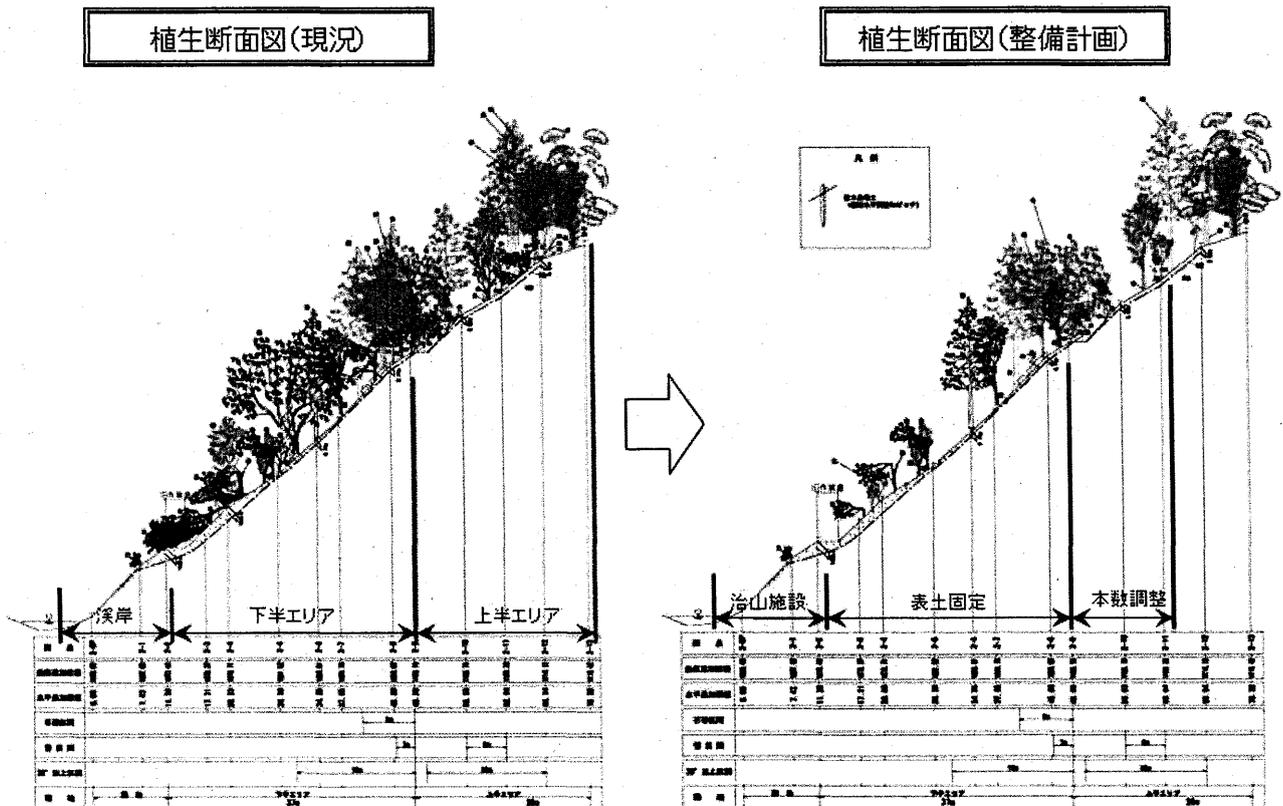
図3 砥沢地区植生縦断面図

いずれの地区においても、ほぼ共通した傾向が認められたが、砥沢地区の事例を図3に縦断面図で示します。

- ・ 尾根部は、アカマツが優占している。
- ・ その下部は、表土層の移動がなく植生は豊かであるが、やや過密な林分。
- ・ 下半エリアは、崩壊跡地が多く、残積土や薄い圃行土からなり、表土層の移動が多い斜面部分と考えられ、植生が薄く、根返り倒木が発生している。
- ・ 溪岸部では溪岸侵食が発生している。

- ・ 尾根部を除く上半エリアでは、過密林分の、光環境の改善を行う。
- ・ 下半エリアは、籠工、丸太筋工等を施工して表土層を固定し、植生の定着を図る。また、倒木する恐れがある、形質・形状の悪い立木の伐採、必要に応じて植栽を計画する。
- ・ 溪岸部については、治山ダム等による対応を検討する。

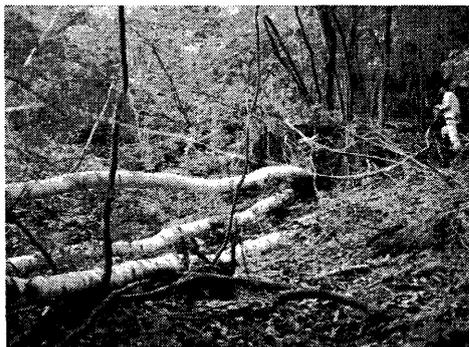
写真5 シラカバの倒木

ここで、森林の荒廃につながる倒木に注目してみます。ナラ類やシラカバなど多くの倒木が確認された諏訪市内の別の流域の林分でプロットをとり、立木、倒木それぞれの、胸高直径、樹高、株立ち数を調査した結果が表1です。

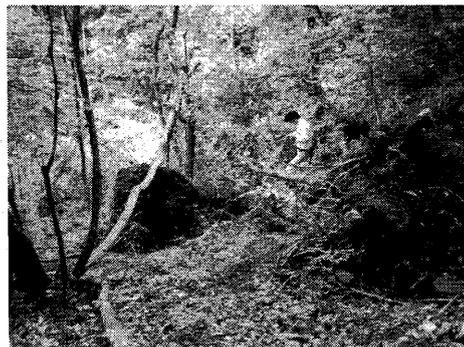
写真6 ナラ類の倒木

一般に深根性で土壌緊縛力が強いといわれているナラ類ですが、ha当り1,000本の密度の林分で、40%程度倒木しているのが確認され、立木、倒木それぞれの直径、形状比に大差はないが、株立ち数の平均を求めると、立木では1株当り1.47本、倒木では2.25本となり、株立ちしているものに倒木が多いことが考察されます。

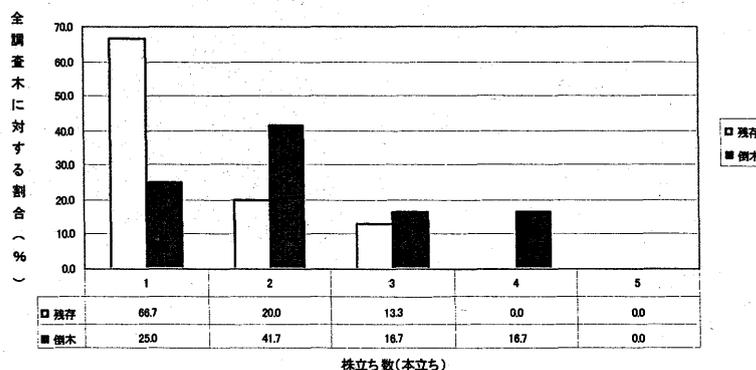
図4 株立ち数と倒木の関係

図4は、株立ち数と倒木の関係を示し、1本立ちは倒れにくく、株立ちしているものは倒れやすい傾向が表れており、株立ちは薪炭林が放置され、株分けをして成長したため根系と上部のバランスが悪化し、転倒しやすい状態となったものと思われます。

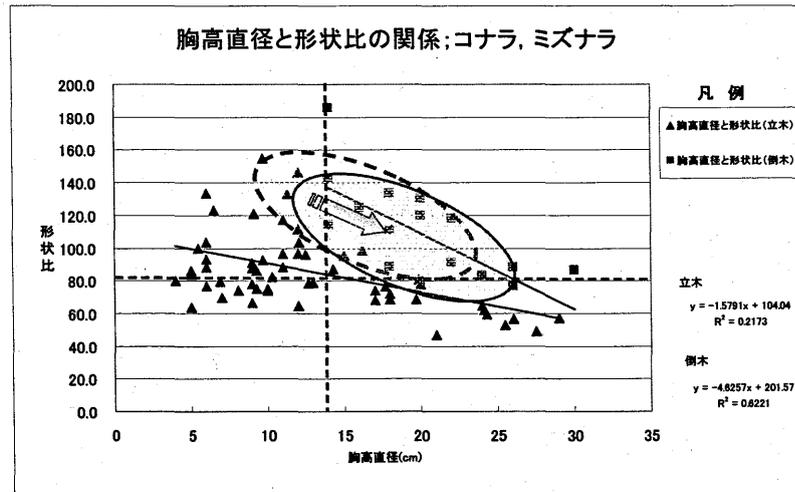
図5 胸高直径と形状比の関係

ここで、胸高直径と形状比の関係についてグラフ化しました(図5)。これから整備を予定している林分の立木のデータ(▲)と倒木のデータ(■)を重ねると、倒木の分布は実線の楕円の範囲となり、おおむね形状比が80以上、胸高直径が14cm以上です。この範囲を倒木危険ゾーンとした場合、これから整備を行おうとする林分の立木のうち、すでにこのゾーンに入っているもの、及びこのまま放置したときこのゾーンに入ると思われるもの(点線の楕円の範囲)を倒木の原因となる個体と考え、グラフに示す二つの楕円の範囲に該当する形状(胸高直径及び形状比)にあてはまるものを整備対象のひとつの目安としました。

この解析により得られた調査木1及び2の樹齢(年次)ごとの胸高直径と形状比について、胸高直径と形状比の関係を立木、倒木それぞれプロットした図5にあてはめてみると、図7のとおりとなります。

この図からは、調査木1 (株立ち) の成長過程は図5の評価による倒木危険ゾーン (すでに倒木しているもののゾーン及び立木のうち、このまま放置したときにこのゾーンに入ってくると思われるもの (ふたつの点線の楕円の範囲)) に一致し、調査木2 (1本立ち) については、樹齢25年次 (胸高直径15cm) を過ぎたあたりから倒木危険ゾーンに入っており、これより前に株立ちの整理が行われるか、この林分の立木密度が調整されたならば、倒木には至らなかったであろうことが推測できます。

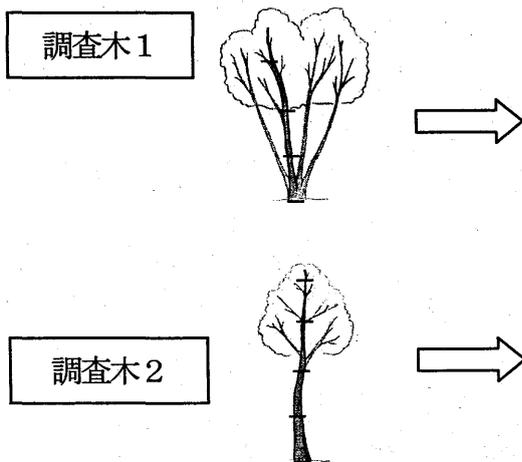
図6 調査木の倒木前のイメージ

倒木のうち、近接する場所の4本立ち株の中の1本(調査木1)と、1本立ちのもの(調査木2)について、樹高5mごとにチェーンソーで輪切りにして年輪間隔を調べて解析を行いました(図6、写真7)。なお、調査木の樹齢はそれぞれ47年で同一でした。解析結果を表2に示し、これを図化すると図7のとおりとなります。

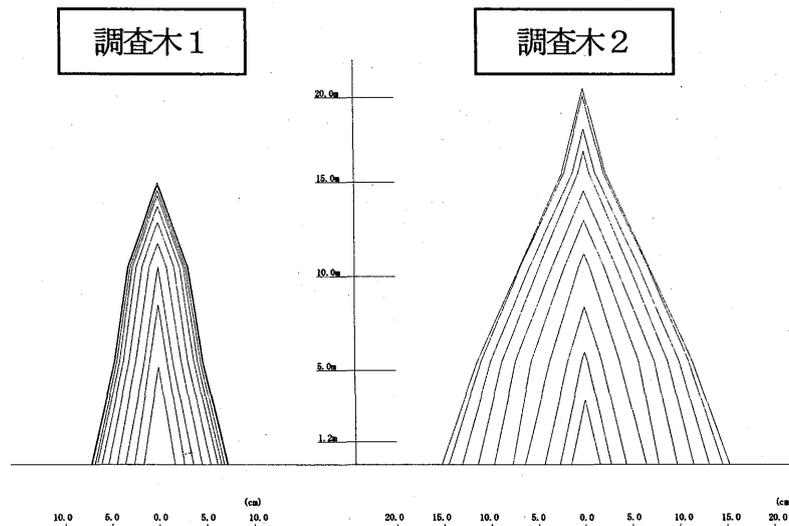
図7 ナラ倒木の樹幹解析図(諏訪市赤津川地区)

- ・ 株立ちしたものは、樹齢10年以降の肥大成長量が1本立ちに比べてかなり小さくなり、特に25年以降は著しく小さくなっている。
- ・ 株立ちしたものは形状比が100を下回ることがなく、他個体との競争のみならず、同一株内での競争の存在も伺われる。

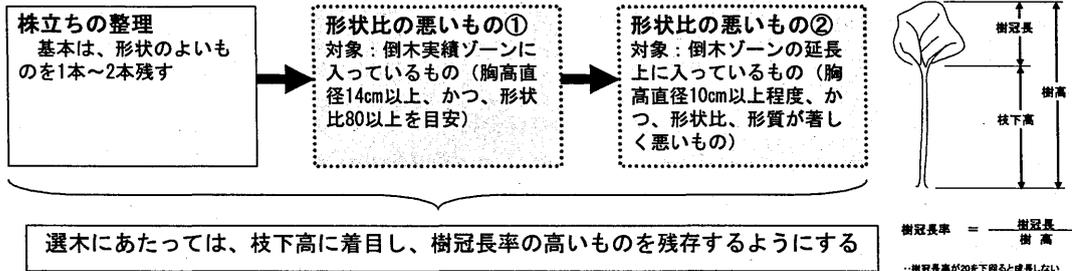
図9 伐採木の選定

これらを概略的に示したものが図9で、森林整備工事の実施の際には、これと、樹種名テープを取り付け、伐採木を表示した帯線調査プロットに基づいて選木を行うこととなります。この方針に基づいて集計した設計数量を表3、平面図を図10に示します。

- 立木及び倒木調査結果から考察 ① 倒木の多くは、胸高直径14センチ、形状比80以上である  
 ② 倒木は、株立ちした個体に多い

このことから、次の順序で対象を定め、伐採木を決定する。

- ・ 1番目に、形状の良いものを1~2本残し株立ちを整理する。
- ・ 2番目は、倒木実績ゾーンに入っている概ね胸高直径14cm以上かつ形状比80以上を対象として整理する。
- ・ 3番目に、胸高直径が10cm以上程度かつ形状比、形質が著しく悪いものを対象として整理を行う。
- ・ これらを選木するにあたっては、枝下高に着目し、樹冠長率の高いものを残存することが重要と思われる。
- ・ カラマツについては、形状比90以上を対象とし、これは、プロットデータから求めると、胸高直径が28cm以下のものとなる。
