白馬岳高山帯の植生復元の取り組み

中信森林管理署 森林ふれあい係 ○井元 幸子
信州野外研究会 信州大学大学院 ○田川 雄之

要 旨

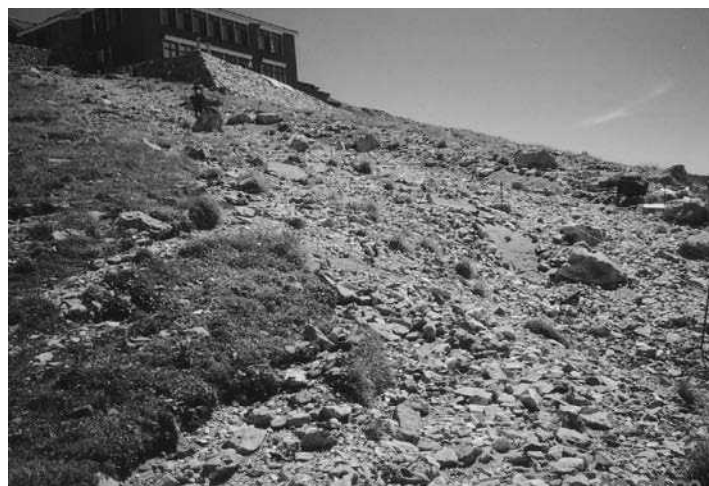
写真1：登山道の拡大により荒廃した植生

しかし対象地では（写真 1）のように登山道の幅が必要以上に拡がり、それに伴い植生の荒廃が進んできました。（現在では、グリーンロープを張ることで登山道外への入込を制限し、植生を保

荒廃の要因として、登山利用が増加・集中した時代に登山道が拡大し、それに伴う植生の踏みつけが植生を後退させ、そこに高山帯の厳しい自然条件が重なり、荒廃が発生・拡大するものと考えられます。こうして植生が荒廃することにより、その場所の周囲においても表面土壌の移動等により植生が荒廃するといった現象が起き、更なる荒廃裸地化が広がるといった悪循環が起きていました。

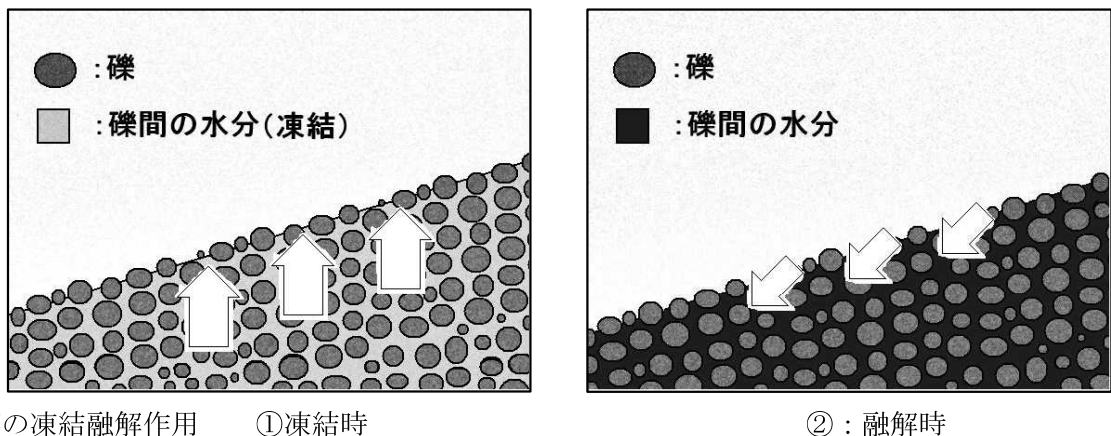
凍結融解作用のメカニズムは、土壌中の水分が凍結すると体積が増え、礫が持ち上げられます（図2-①）。融解時には、凍結時に持ち上げられていた表層の礫が落下する形となり、斜面下方へと移動します（図2-②）。

図2：土壌の凍結融解作用 ①凍結時

②：融解時

またこの現象に伴い、植物体の根切れが起こることや、未成熟である実生個体に大きなダメージを与える事から植物体の枯死をひきおこす原因となっていました。このことが植生復元を行う際に最大の障害になっているため土壌の移動を食い止めることが最重要と考えられ、ネット施工を採用し実施してきました。

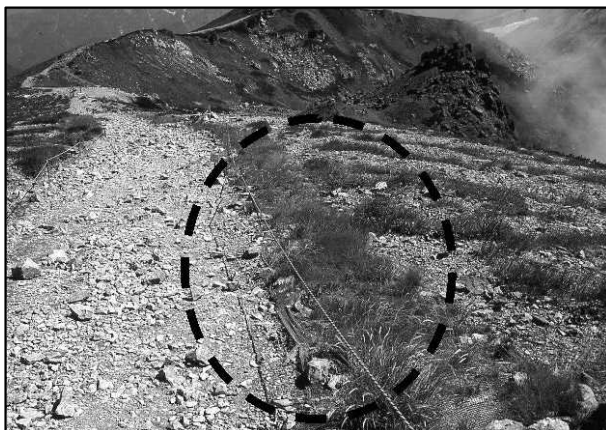
写真2：グリーンネット施工地の復元状況

白馬岳における植生復元は、中信署の事業として取り組む前の昭和54年ころから、さまざまな試行錯誤のうえに行われています。古くは木材や礫を用いた土留施工、ワラやグリーンネット（プラスチック製）を用いた被覆施工、播種や移植による繁殖をおこなってきました。これらを複合的に行い植生復元を行ってきました。グリーンネット施工部分は植生の回復が顕著であり、植生復元としては一定の成果を挙げたといえます。（写真2）

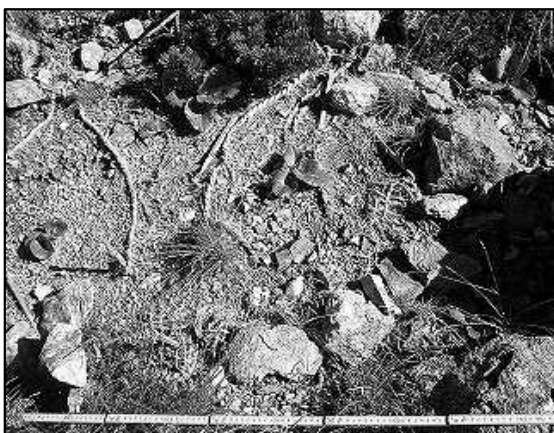
写真5-①：補修前

②：補修後

メンテナンスの概要は、強風や積雪・融雪の影響で浮いた竹串やゆるんだ麻縄の補強・補修で毎年必要な作業です。また風化分解が進んだマットの張り替えは3～4年に一度行います。（写真5-①、②）

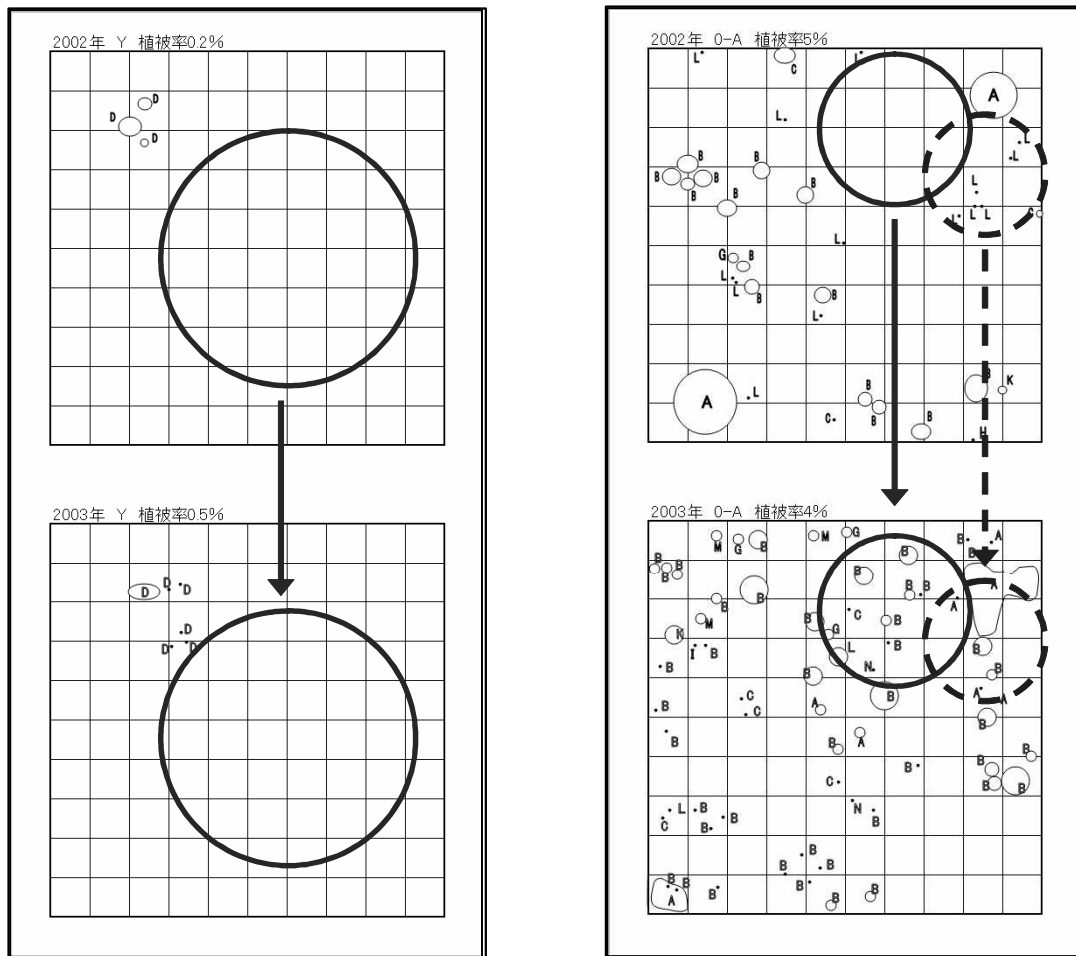
モニタリング調査の結果から得られたプロット図で、ネット施工の有無による違いの代表的な例を比較します。(図4-①)に非ネット施工区のプロット、(図4-②)ネット施工区のプロットを示しています。

各枠の施工状況は、非ネット施工区では整地・非ネット施工・播種、ネット施工区では整地・ネット施工・播種なしです。ネットの有無の違いのみを比較し、播種の有無の影響を取り除くために、播種した平成12年度からの比較ではなく、2年経過した平成14年度(上段)から平成15年度(下段)にかけての比較を行いました。図中の点で示されているのが実生です。

図4：プロット図の比較 ①麻ネット無し

②麻ネット有り

まず非ネット施工区の丸で囲んだ部分に1年後も新出実生がみられないことが確認されます。それに比べて、ネット施工区では平成14年度に実生が見られなかったところに平成15年度には実生が確認されました。この新出実生は播種した種ではないミヤマウシノケグサという種と確認されました。これらのことから枠の外から種が流入しこれが定着したものと思われます。これらのことから、ネット施工が実生の流入を助けていることが分かります。

しかしながらネット施工区の点線で囲んだ部分に見られるように、平成14年度に見られたムカゴトラノオの実生が翌年には消失していることが確認されました。これらのことから、対象地において実生の生存は麻ネットを施工した場所においても困難であると見受けられました。以上のことからネット施工は実生の発生を促すが、その生存率はかならずしも高くはないと言えます。
