# 末木枝条を活かす ～チップ吹き付けによる自然還元への取り組み～

木曾森林管理署南木曾支署 業務課 土木係長 ○ 尾近<sup>おこん</sup> 茂<sup>しげる</sup>

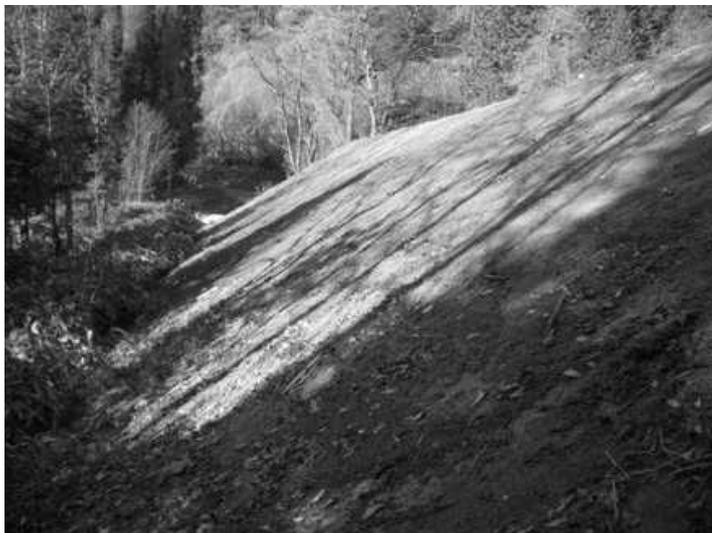
写真－1 吹付法面

マサ土は、盛土材料としては締め固めし易く、施工後の沈下も少ないですが、水に対しては弱いという欠点があり、降雨や融雪によって浸食や崩壊が起こりやすくなります。（写真－1）

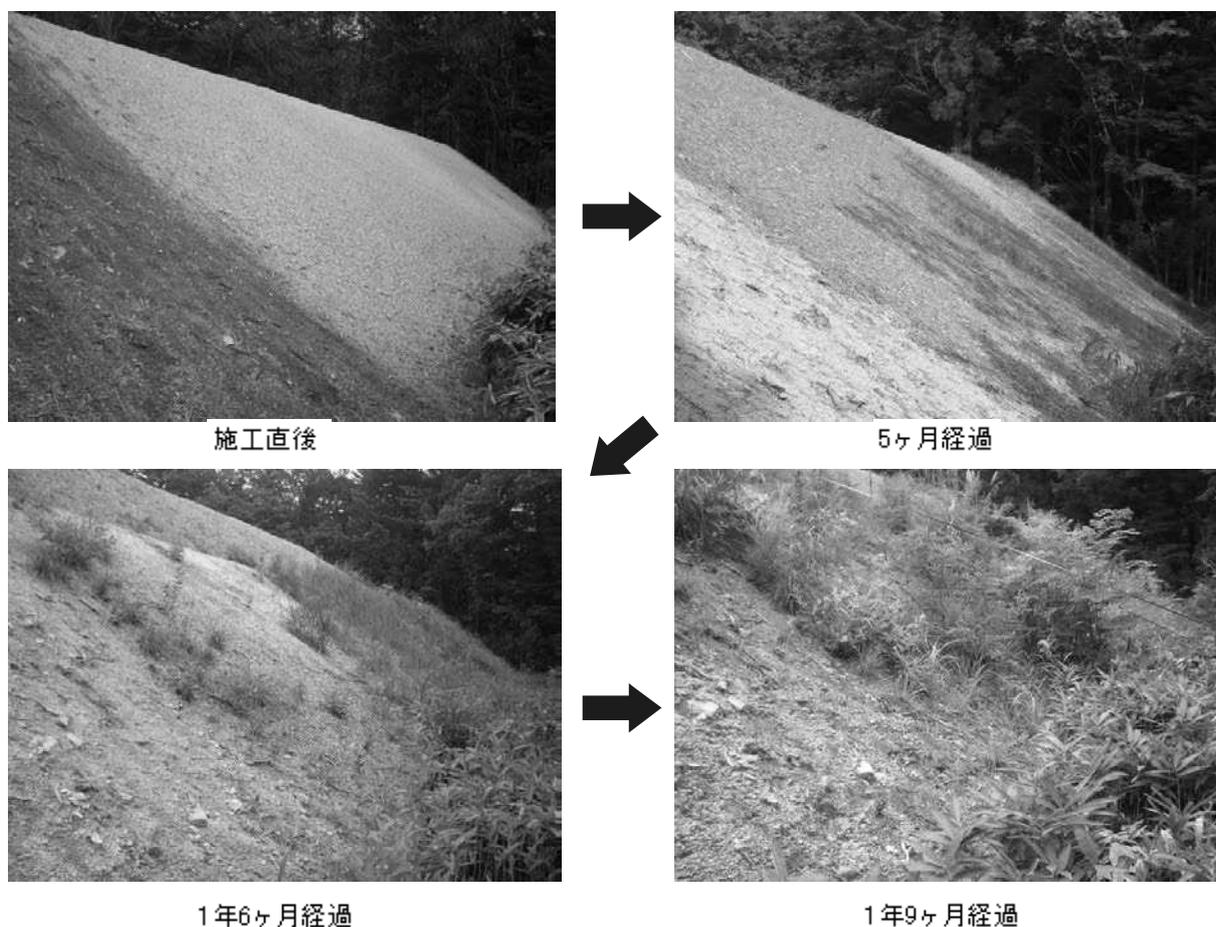
写真-2 吹付箇所の経時変化

吹付箇所の経時変化を写真-2に示します。写真は順に施工直後、5ヶ月経過、1年6ヶ月経過及び1年9ヶ月経過した状況となります。梅雨や台風、二度目の冬を越しましたが、チップの流出による法面の露出は見られず、順調に緑化が図られています。なお、植生調査は1年9ヶ月経過した時点で行いました。結果は表-5のとおりです。

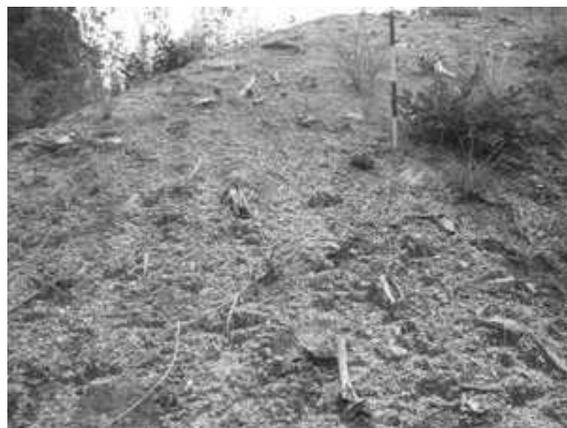
写真-3 無施工箇所

無施工箇所の法面の緑化状況を写真-3に示します。

被覆率が10%と低く、植物の種類も5種類と少ない結果となりました。マサ土は肥料分がほとんどないため、緑化工の施工なしでは緑化は期待出来ず、このままの状態が続くと、雨水等による浸食が起りやすくなりま

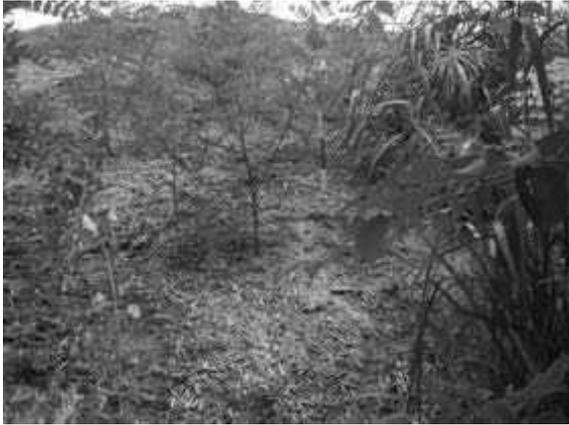
写真-4 種子配合無しの広葉樹チップ吹付箇所

種子配合無しの広葉樹チップ吹付け箇所の緑化状況を写真-4に示します。

被覆率が50%と少ないですが、植生の種類は多く、リョウブやウリハダカエデ等、周辺に自生する木本類の導入が見られました。(写真-5)

なお、被覆率は低いものの、チップの流出は見られませんでした。

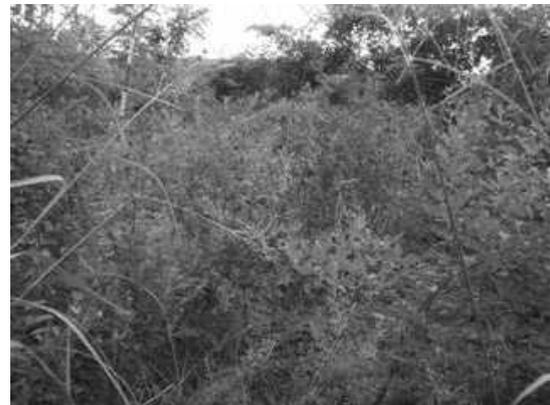
写真-6 種子配合有りの広葉樹チップ吹付箇所

種子配合無しの広葉樹チップ吹付け箇所の緑化状況を写真-6に示します。

被覆率は90%であり、ほぼ植生で覆われている状態でした。植生については、配合した種子の外国産単子葉類が半分を占めており、残りの植生についても、ほとんどが配合した種子のものとなりました。

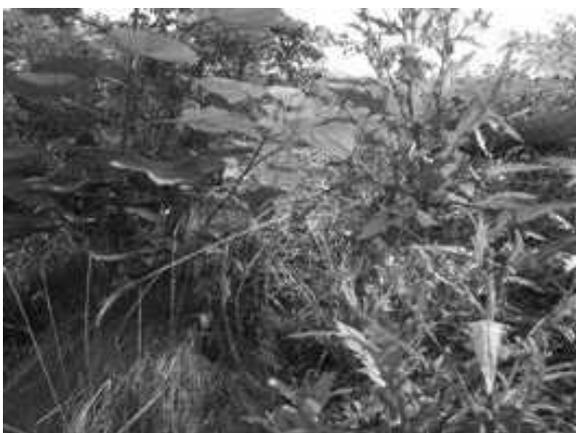
写真-7 種子配合無しのヒノキチップ吹付箇所

種子配合無しのヒノキチップ吹付け箇所の緑化状況を写真-7に示します。

被覆率は60%あり、植生に被われていない箇所が一部見受けられました。種子配合無しの広葉樹チップと同様に、植物の種類は多く、ニガイチゴやキリ等の自生種が見られました。（写真-8）

なお、この箇所は、種子配合有りのプロットに挟まれているため、配合した種子の植生もやや多く見られました。

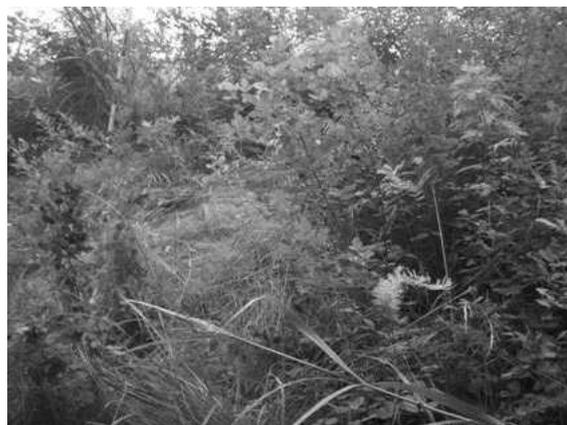
写真-9 種子配合無しのヒノキチップ吹付け箇所

種子配合有りのヒノキチップ吹付け箇所の緑化状況を写真-9に示します。

被覆率は100%あり、完全に植生で覆われている状態でした。ハギ類が繁茂し、下層は外国産単子葉類で埋め尽くされています。種子配合した広葉樹チップと同様に、自生種は少なく、ススキ、クマイチゴ、モミジイチゴのみでした。

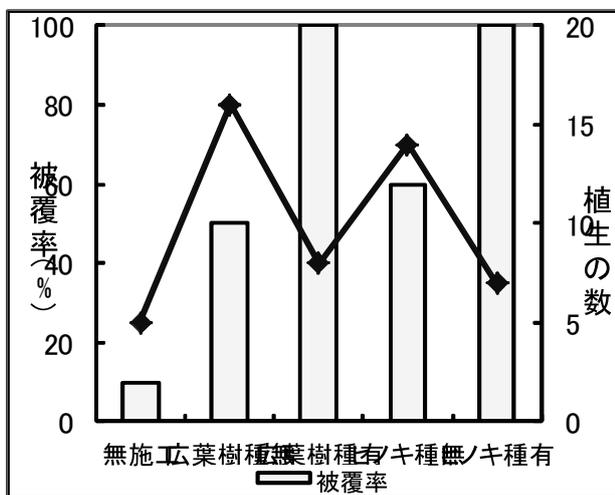
図-1 被覆率・植生の数

これらの結果について、各調査プロットの被覆率及び植生の数を図-1に示します。被覆率について、種子配合有りの箇所は、ヒノキチップ、広葉樹チップともに高くなりましたが、種子配合無しの箇所は、やや低めという結果になりました。植生の数については、種子配合無しの箇所の方が多く、ヒノキチップ、広葉樹チップともに、種子配合有りの箇所の2倍という結果になりました。

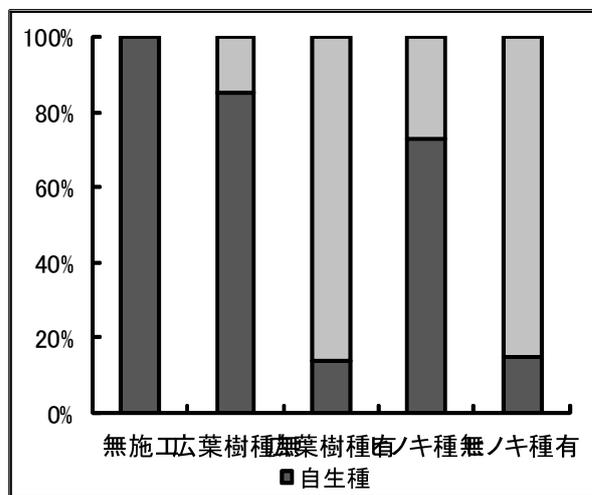
図-2 自生種と配合種の被覆割合

また、各プロットにおける、自生種と配合した種子の植生との被覆割合を図-2に示します。種子配合有りの箇所は、ヒノキチップ、広葉樹チップともにほとんど配合した種子の植生で占められています。これらの箇所における自生種の被覆割合は、広葉樹チップで14%、ヒノキチップで15%と低く、自生種の導入が少ないという結果になりました。

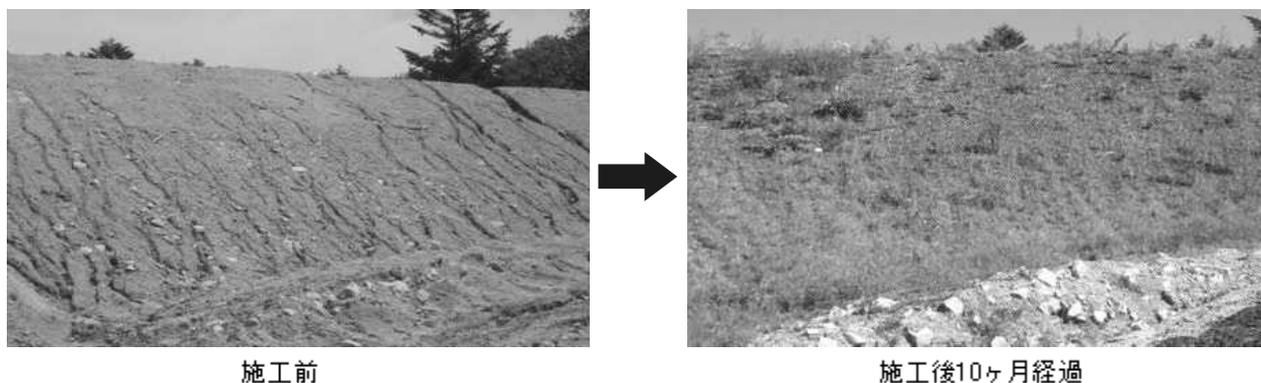
写真－10 浸食の著しい箇所へのチップ吹付の結果

また、今回調査した箇所より浸食が著しい箇所にチップ吹付けを行った結果について紹介します。吹付けをした法面は、施工してから1年経過したマサ土の盛土法面で、侵食が著しく水道が多くあります。

平成 19 年度に吹付を行い、施工から 10 ヶ月経過しました。その間に集中豪雨が何度もありましたが、チップの流出は見られず順調に緑化されています。（写真－10）

このことから、チップ吹付けは侵食防止効果があるといえます。
