# 特殊な環境（豪雪・強酸性立地）における 緑化方法の模索（馬曲川復旧治山工事）

北信森林管理署 治山課 治山第2係長 ○澤口 章一 さわぐち しょういち  
国土防災技術株式会社 緑環境事業部 田中 賢治 たなか けんじ  
タフグリーン工法研究会 事務局 井野 友彰 いのともあき

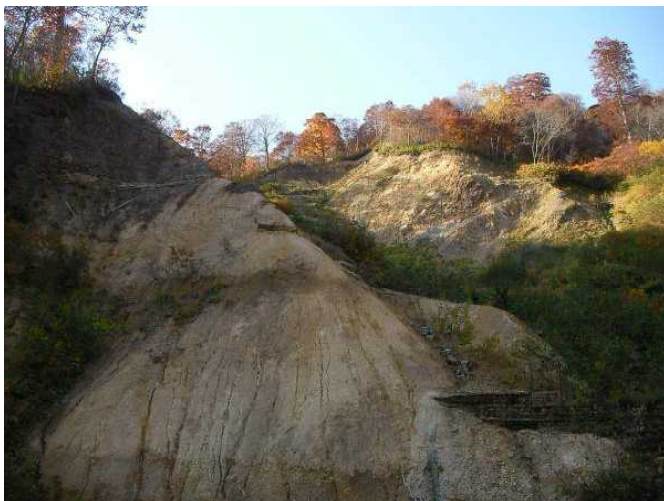
今回対象となった現場は、長野県下高井郡木島平村往郷山国有林143林班に位置し、斜面の規模は1.25ha、斜面の向きは南～東向きです。年間降水量は約2,000mmと多雨地域であり、積雪量は3～4mと6月まで残雪するような豪雪地域です。地質は変質安山岩で、土壌phは2.0～4.6と極強酸性立地と判断されます。湧水は滲み出し程度のものが局所的に見られますが、大部分は確認されませんでした。こ

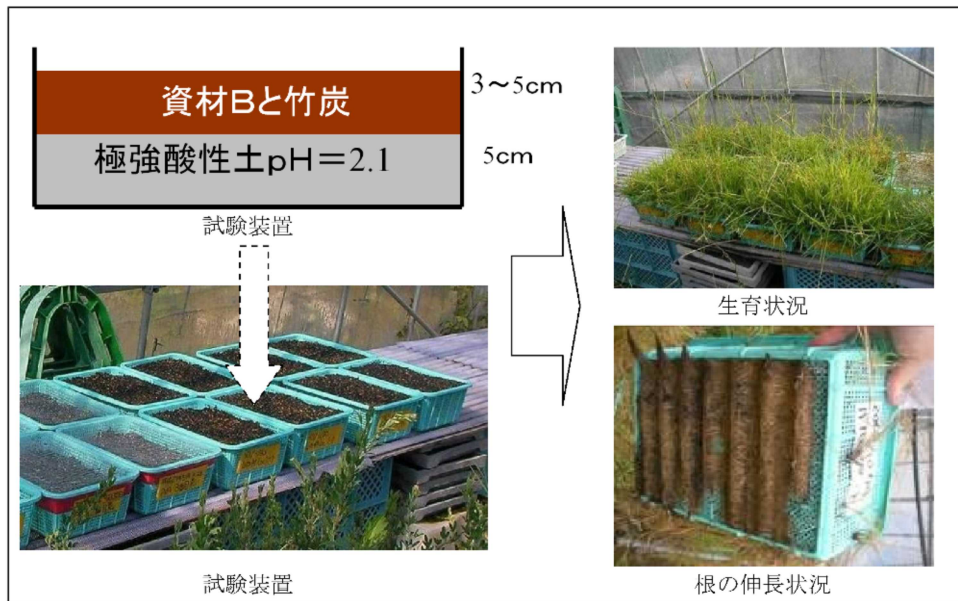
図.3 配合試験結果

ここまでの試験において、緩衝材として期待する植生基盤の種類と中和材として期待する資材の選定、配合量が決定しました。次に現地を再現した培地を作成し、実際に植物の発芽・生育状況を確認することで、基盤厚の決定やこれまでに選定した資材の効果を確認しました。早期に結果を把握するために外来草本種を使用しましたが、4cm厚が植物の生育状況が最も良好で、根系も試験培地の底面まで伸長が確認されましたので、この基盤厚及び配合で実施することとしました。

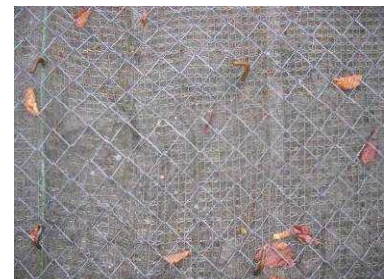
写真2 施工例

雪に対する物理的な障害に対する対策として、新潟県等の降雪の多い地域で多くの施工実績があり、また当署でも近年採用している、亀甲金網やラス金網を上面に敷設する手法を採用することとし、当現場では、施工性等を考慮し亀甲金網を選定しました。

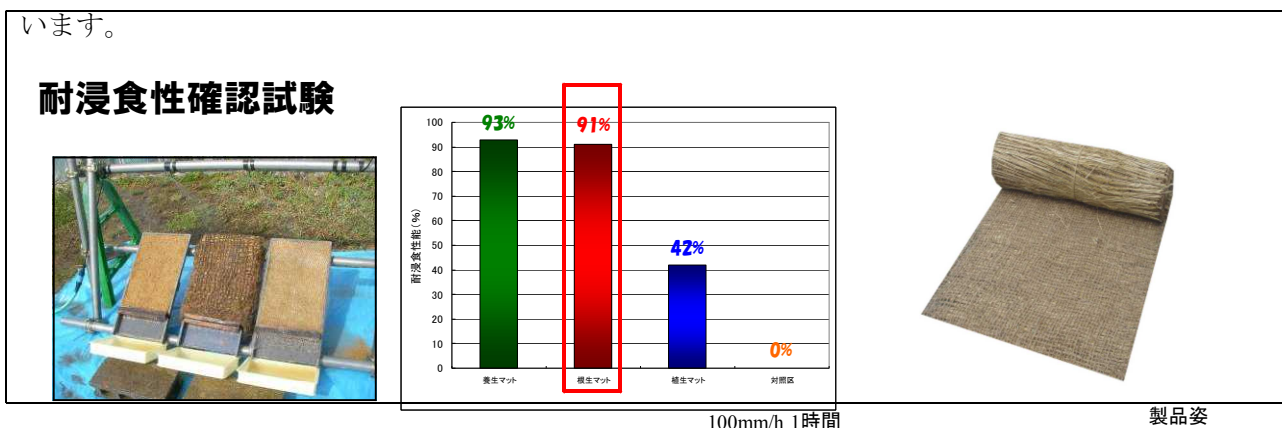
図.4 耐浸食性確認試験結果

融雪水による浸食対策ですが、ピーク時には日降雨量50mmに相当する水が斜面に流入する試算結果もあり、植生基盤が浸食されることは植生の復元に悪影響を与える可能性が高いので、これを抑制するために、土壌浸食防止マットを敷設することにしました。

この土壌浸食防止マットは時間雨量100mmの降雨試験でも、高い耐浸食性があることが確認されています。

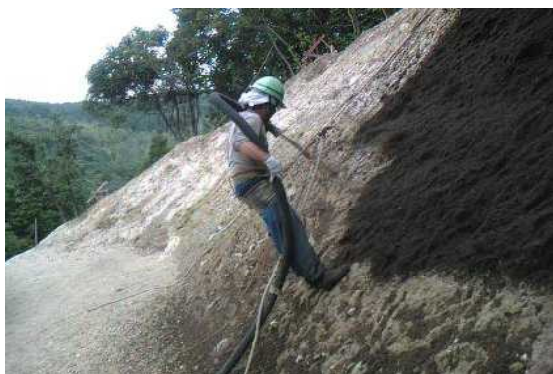
写真3 吹付状況

施工は2010年7月～9月、約5,200㎡実施しました。

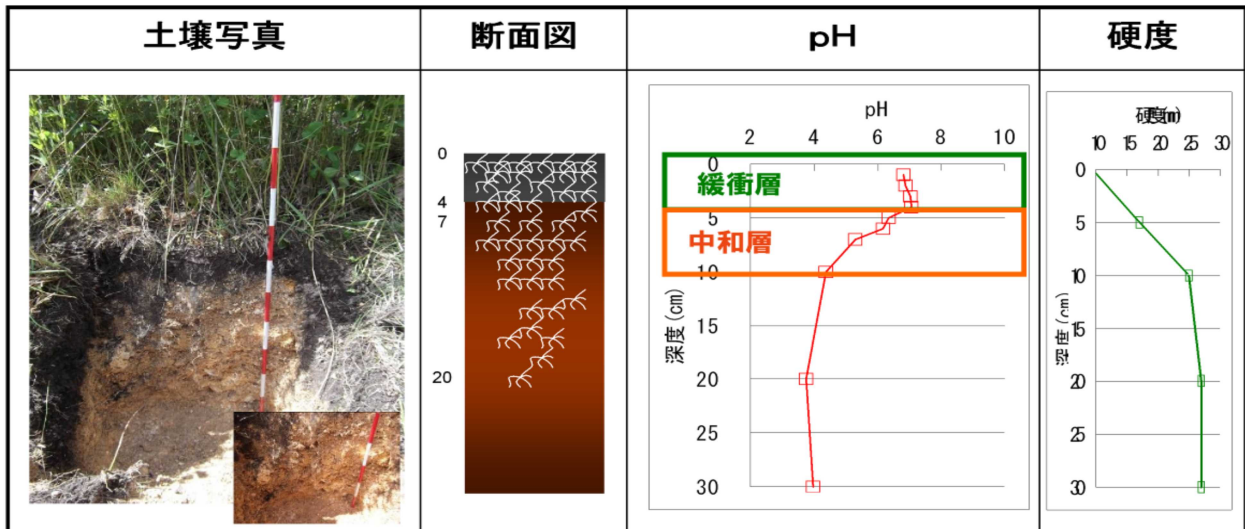
図.6 土壌断面調査結果

緩衝・中和効果を検証・評価するために、第4回調査時（施工約2年）に、現場を数箇所GL-30cmまで掘削し、深度ごとに土壌pH及び土壌硬度、植物の根の伸長状況を確認することにしました。この結果、多くの箇所で、下図のような結果を得ることができました。すなわちGL-4cmまでの植生基盤は、

土壌pHが中性に近く、当初とほとんど変化していない状態であることが確認できました。緩衝機能が発揮されていることが推測されます。また、それ以深のGL-10cm程度は、地山の土壌pHが緩和されており、植物の生育可能な値となっていました。中和効果が発揮されたことが示唆されます。これは土壌硬度とも関係がありそうで、風化が進んでやや緩んだ部分に、竹炭から溶出したアルカリ溶液が浸透し、中和されたものと推測されます。これらの現象から、緩衝・中和効果はある程度発揮されているものと判断しました。

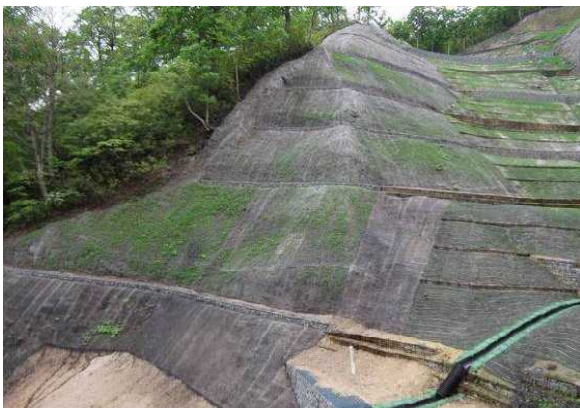
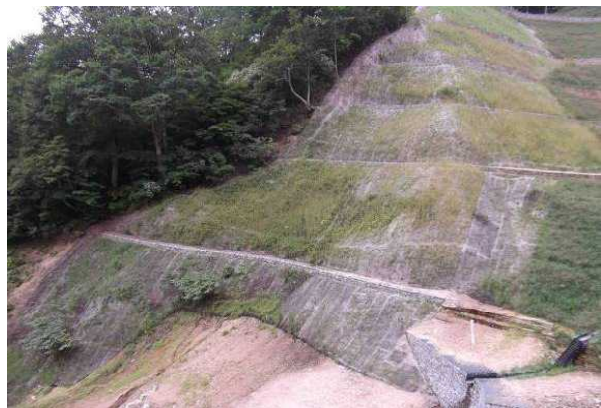
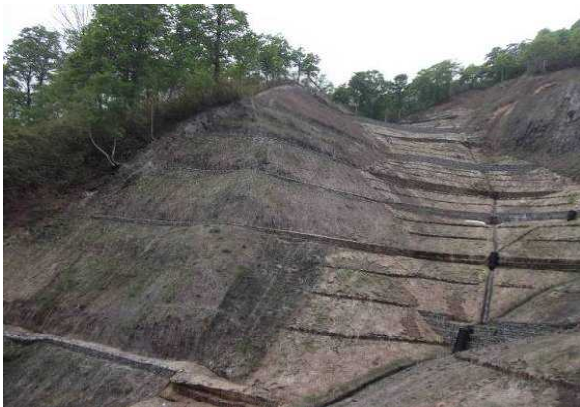
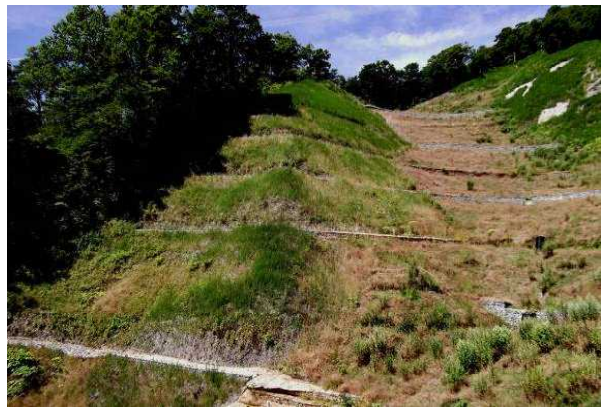
全景比較調査結果を示します。まず植生状況ですが、第1回調査（施工8ヶ月経過）では植被率10%程度でしたが、第2回調査（施工約1年経過）では30%、第4回調査（施工約2年経過）では70%程度まで増加しています。施工約2年で植物の被覆及び緊縛力により斜面保護ができる程度になってきました。この間に2回の積雪・融雪期を越えましたが、写真にあるように、植生基盤や地山の浸食はほとんど確認されていません。したがって、これらの間の斜面保護は概ね土壤浸食防止マットが機能していたと判断されます。

写真5 第1回調査（施工8ヶ月後：5月）

写真6 第2回調査（施工約1年：8月）

写真7 第3回調査（施工1年8ヶ月後：5月）

写真8 第4回調査（施工約2年：8月）
