# 岐阜県東白川村国有林のヒノキ人工林における水源涵養機能改善に向けた調査研究

サントリーSIC 主任研究員 ○川崎雅俊 かわさきまさとし  
筑波大学 教授 おんだゆういち 恩田裕一  
筑波大学 研究員 こまつよしただ 小松義隆

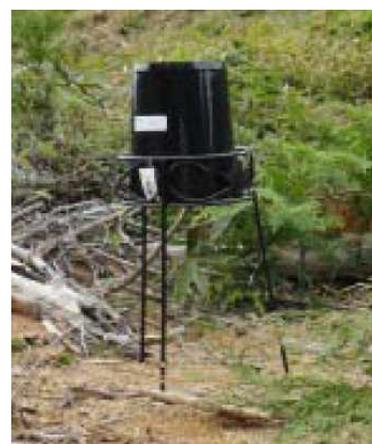
図 3. 林外雨観測用 DAVIS 転倒升雨量計

調査地の小流域近傍の空き地に、DAVIS 転倒升雨量計を設置し観測を行いました (図 3)。

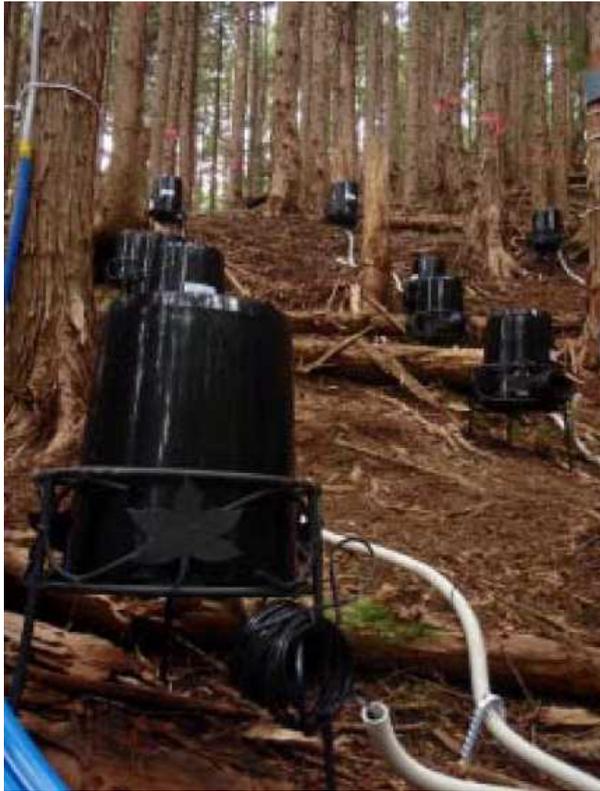
図 4. 林内雨量計

7m×7m のプロットを、対照区、強間伐区にそれぞれ 1 つずつ設定し、DAVIS 転倒升雨量計を 20 個設置し観測を行いました (図 4)。

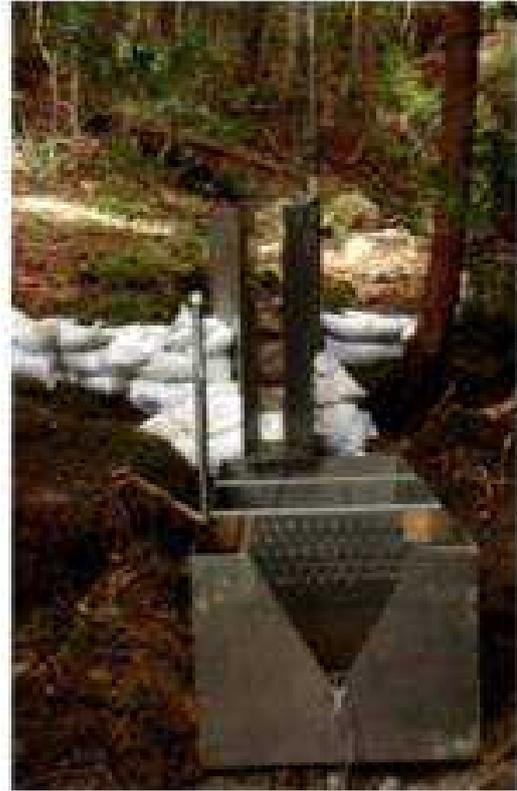
図 6. 河川流量観測機器（三角堰）

各流域末端部に三角堰を設置し、自記式水位計を用いて越流水深を連続観測することで、流量を

算出しました（図 6）。なお、水位と流量の関係式は、実測値から作成しました。

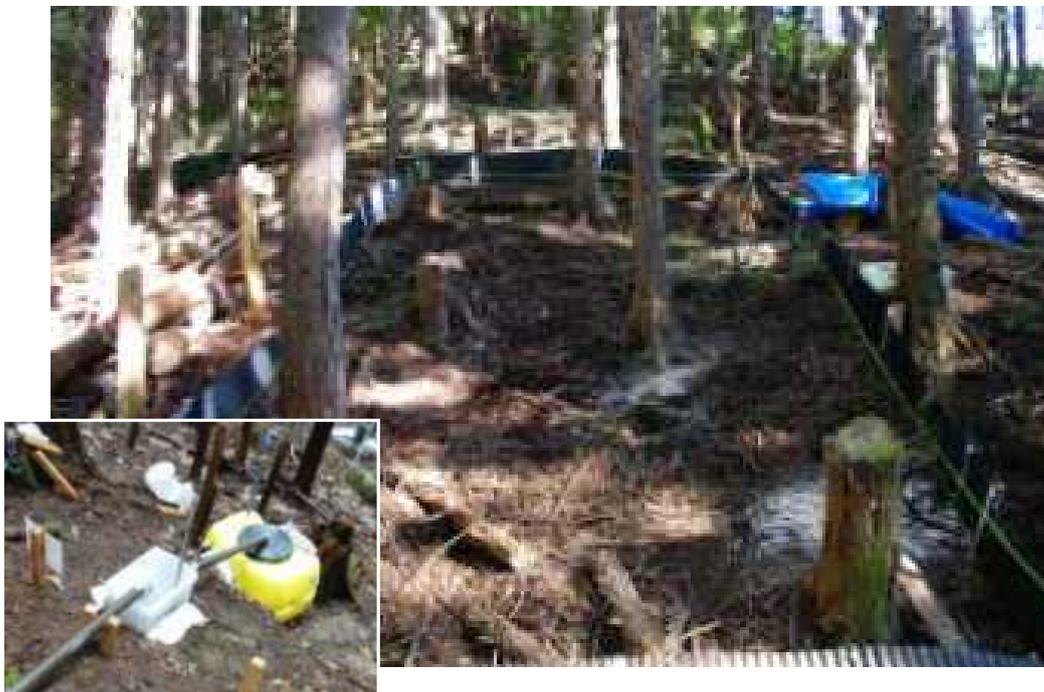
図 5. 地表流観測プロット. 左下の写真は、発生した表面流を貯留するタンク

幅 3m、長さ 5m のプロットを、対照区、強間伐区にそれぞれ 1 つずつ設置しました。両プロットともに、斜度約 30 度です。プロットは、上端と両端に高さ 25cm 程度の波板を土壌中に約 5cm 程度差し込み、プロット以外からの流入および流出を防ぎました。プロット下端には斜面方向に水平にトレーを設置することで地表流を集水できるようにしました。集水された表面流は、タンクへ導水し、タンク内に設置した自記式水位計で地表流量の増分を観測しました (図 5)。

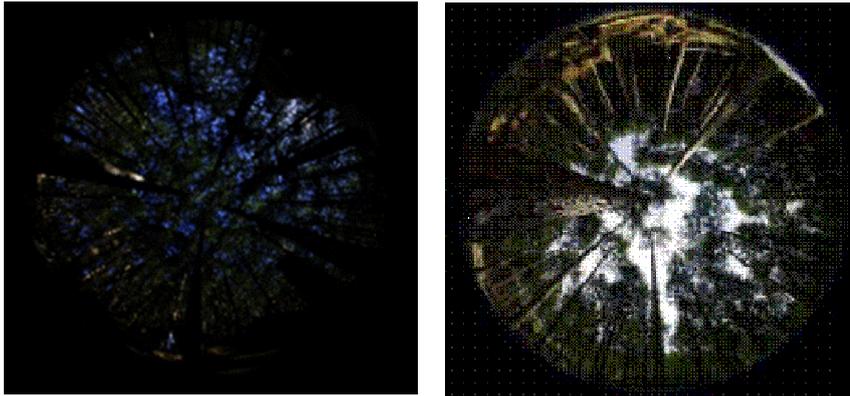
図 7. 左：強間伐実施前の天空写真、右：強間伐実施後の天空写真

図 7 に強間伐区の、強間伐実施前後の天空写真を示します。

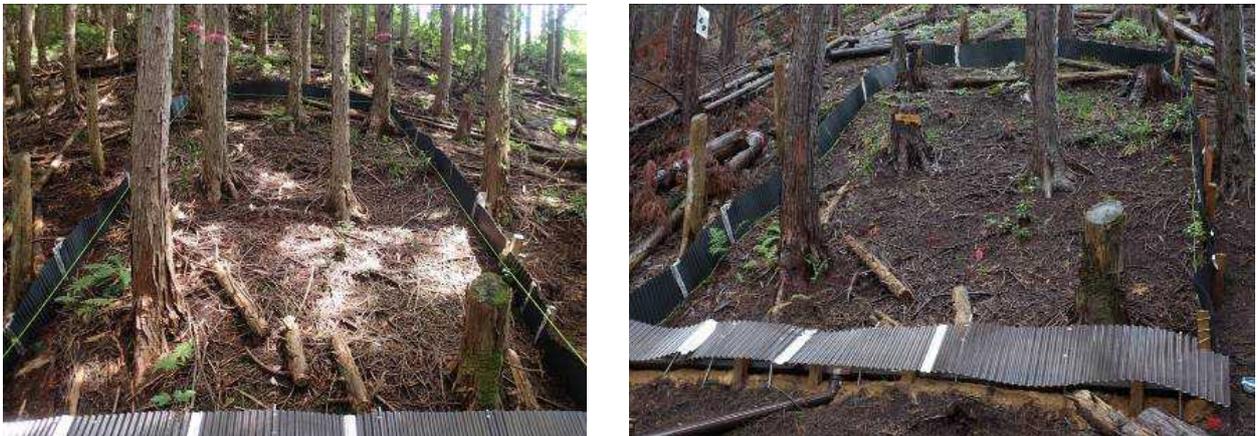
図 8. 左：強間伐実施前の表面流プロット、右：強間伐実施後の表面流プロット

図 8 に、表面流プロットの強間伐実施前後の写真を示します。林内の光環境は改善したものの、下層植生の回復は顕著ではありませんでした。

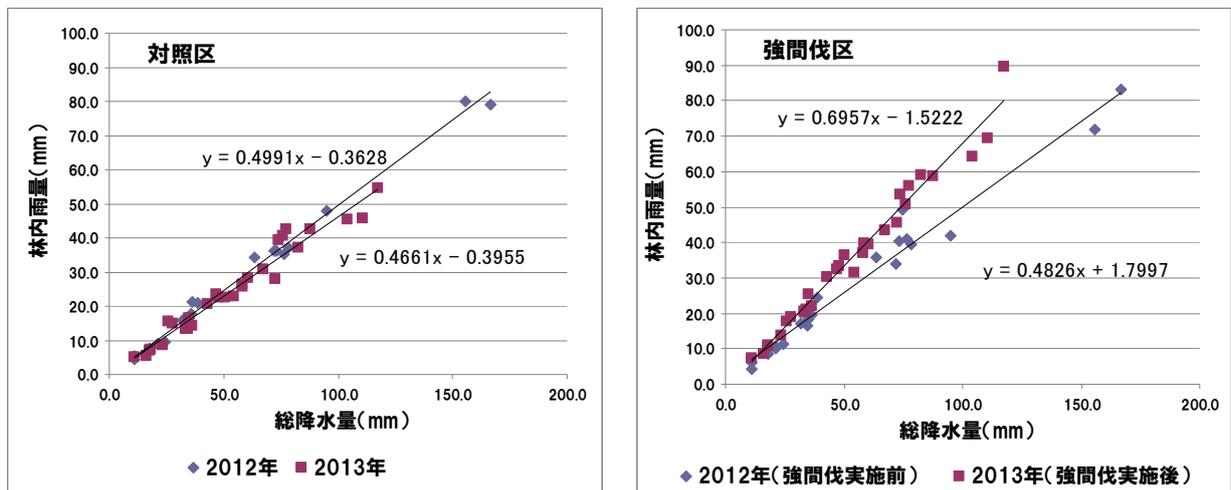
図 9. 林外雨量（総降水量）と林内雨量の関係。左：対照区、右：強間伐区

図 9 に各イベントの林外雨量と林内雨量の関係を示します。林内雨量が林外雨量に占める割合は、対照区では、2012 年と 2013 年ではほとんど変化していないのに対し、強間伐区では、大きく変化しました。仮に、強間伐区で強間伐を実施しなかった際の林外雨量と林内雨量の関係が、強間伐実施前（2012 年）の関係と同様とした場合、2013 年の林内雨量は 774mm となります。この値と実測値との差、294mm が、強間伐実施による林内雨量の増分と考えられます。

強間伐区で、林外雨量に占める林内雨量の割合（林外雨量と林内雨量の関係を直線回帰させた時の傾き）は、強間伐実施前で約 48%、実施後で約 70% となりました（図 9）。小松（2007）は、立木密度と樹冠遮断率の間に正の相関があることを示しています。本報告では、樹冠流の算出ができていない為、樹冠遮断率を求めることは困難ですが、仮に林外雨量の 10% が樹冠流として地表に到達する（篠原 2010）と仮定すると、強間伐区の樹冠遮断率は、強間伐実施前で約 42%、実施後で約 20% となります。図 12 に、小松（2007）が作成した立木密度と樹冠遮断率の係に、強間伐区の、強間伐実施前後の観測結果を示します。本地域でも、他の森林と同様の傾向を示しており、強間伐による立木密度の低下が樹冠遮断率を低下させ、林内雨が林外雨に占める割合が増加したと考えられます。

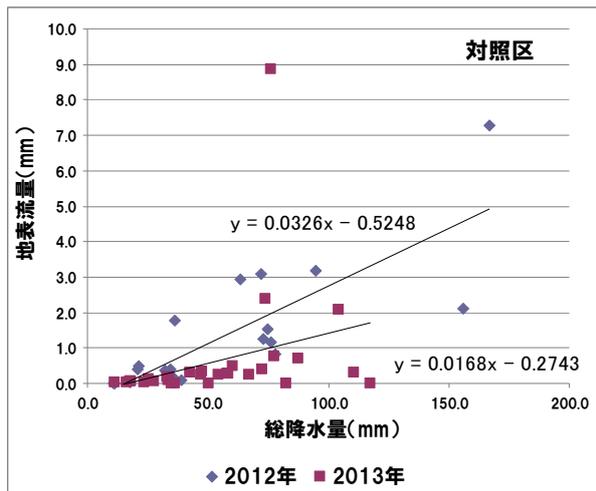
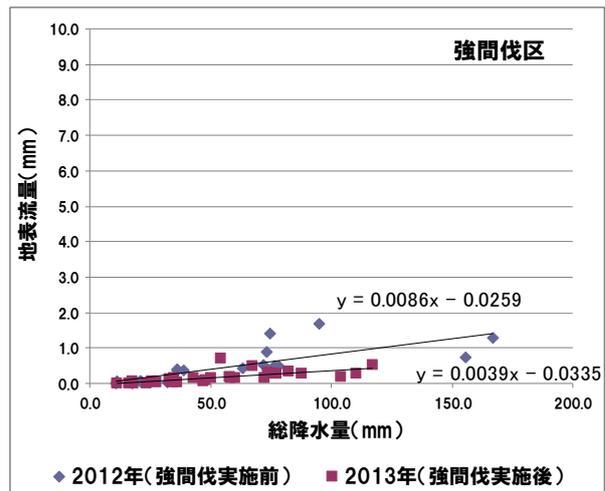
図 10. 林外雨量（総降水量）と地表流量の関係。左：対照区、右：強間伐区

図 10 に各イベントの林外雨量と地表流量の関係を示します。

地表流量が林外雨量に占める割合は、対照区、強間伐区、共に 2012 年よりも 2013 年の方が低下しました（図 10）。つまり、強間伐の実施による影響よりも、年々変動の方が大きかったこととなります。従って、現時点で強間伐実施による地表流量の低減効果の評価することは困難でした。地表流量に及ぼす要因は、下層植生の有無だけではなく、降雨パターン（降雨強度など）等も考えられます（恩田 2008）。図 13 に、今回観測された降雨イベントの、最大降雨強度の頻度分布図を示します。2012 年は 20mm/h 以上の降雨イベントが 30% 以上観測されているのに対し、2013 年は 10% 未満でした。このような降雨パターンの違いが、地表流量に影響を及ぼした可能性が考えられます。今後は、他の要因との関係も解析しつつ、下層植生の回復による地表流量の変化を継続して観測することが必要と考えられます。

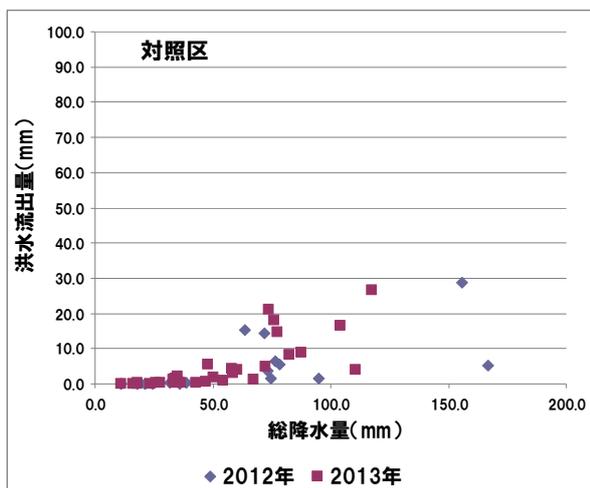
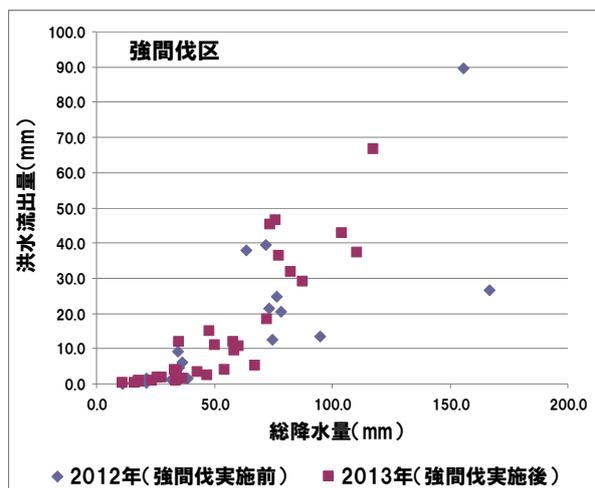
図 11. 林外雨量（総降水量）と洪水流出量の関係。左：対照区、右：強間伐区

図 11 に各イベントの林外雨量と洪水流出量の関係を示します。林外雨量と洪水流出量の関係は、対照区、強間伐区共に、2012 年、2013 年で大きな変化は見られませんでした。

洪水流出量が林外雨量に占める割合は、対照区、強間伐区共に 2012 年、2013 年で大きな変化はみられませんでした（図 11）。従って、現時点で強間伐による洪水流出量の低減効果の評価することは困難でした。地表流量の発生量が林外雨量と比べて非常に少なく、また、強間伐実施による地表流量低減も不明な為、洪水流出量には大きな影響が及んでいないと推測されます。従って、地表流量と同様に、下層植生の回復による変化を、中長期的に継続して観測することが必要と考えられます。
