# 民国連携による緊急災害時の復旧対策 (蕨野沢災害関連緊急治山工事の事例)

北信森林管理署 治山グループ 治山技術官  
主任治山技術官

## 要旨

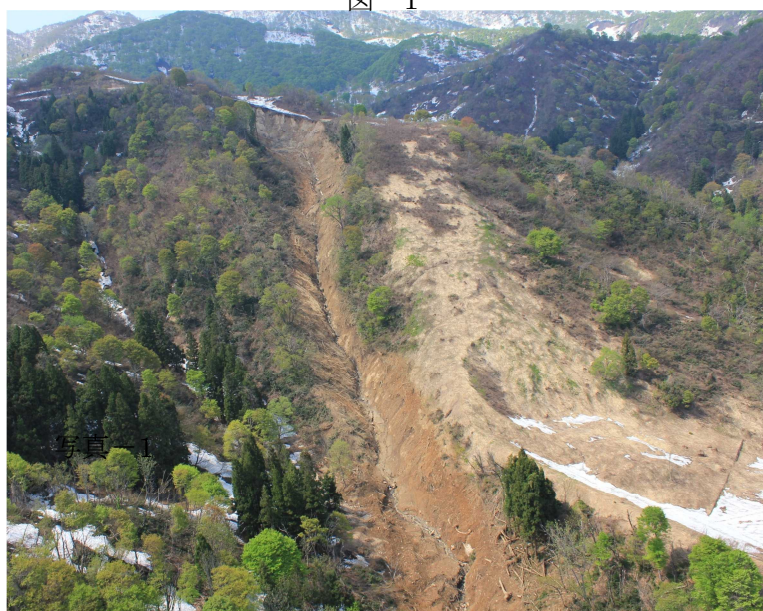
写真-2

そのため、翌 27 日の午前 9 時頃、戸狩温泉スキー場付近で土砂崩壊が発生し、約 300m 下流まで土砂が流出しましたが、途中のゲレンデ付近停止したため、民家等に大きな被害を及ぼすことはありませんでした。(写真-2)

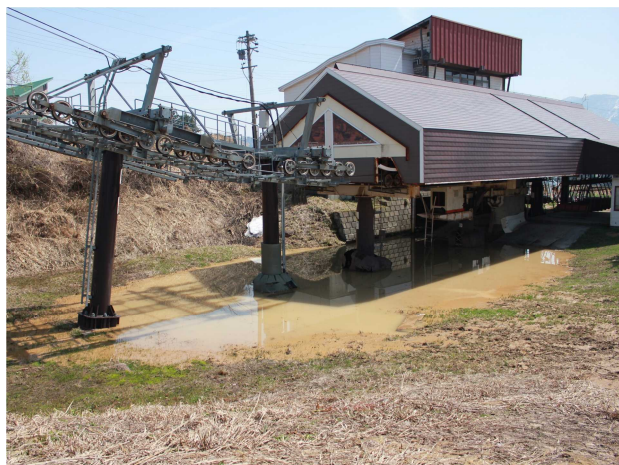
写真-3

しかし、流れ出た泥水が約 350m 流下してリフト乗り場や水田に流れ込みました。(写真-3・4)

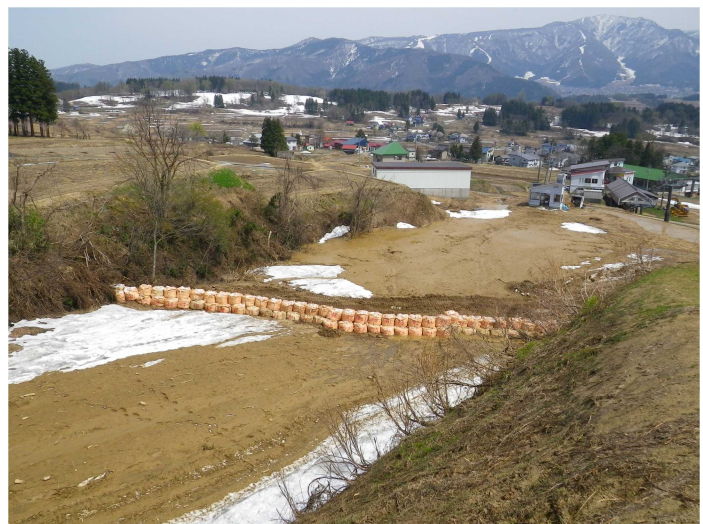
写真－6

災害発生当日、民有地内で土砂崩落が発生したと思われたため、県が応急対策として民家上流部に泥水の流入を防ぐために大型土のう積（写真－6）を設置することとしましたが、地元住民からは根本的な災害復旧を望む声が上がりました。

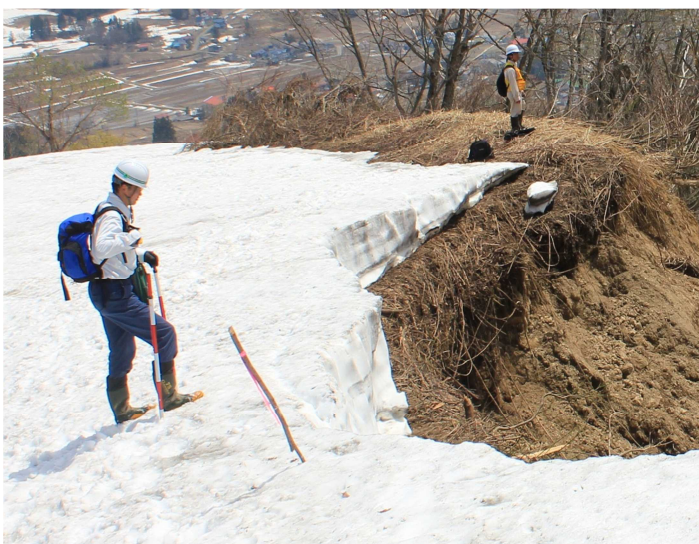
写真－7

災害発生の連絡を受けた当署職員が28日に現地踏査を行ったところ、崩壊地の一部が国有林に掛かっていることが確認されましたので、翌々日の29日に県と合同で現地踏査を実施して、蔵野沢上流部に新生崩壊地を確認しました。

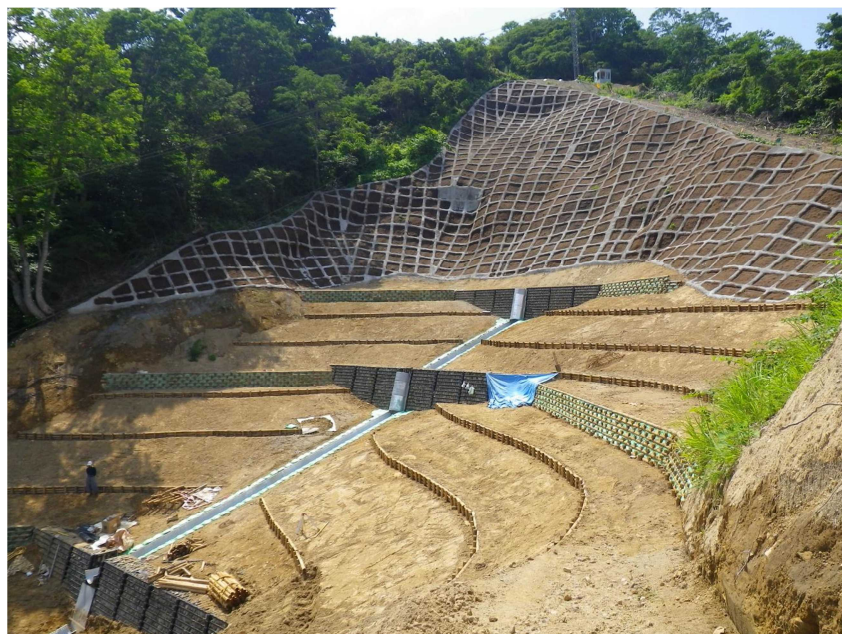
写真－11

当署が施工した蕨野沢災害関連緊急工事の概要は、次のとおりです。(写真-11)

- ① 山腹工の基礎工として、崩壊地頭部の不安定な斜面を整形する。
- ② 崩壊地内の残留土砂を固定するために3基の鋼製枠土留工を設置する。
- ③ 崩壊の発生の誘因となった地下水を崩壊地外へ排出するための水路工・暗渠工を配置する。
- ④ 緑化工として、崩落地頭部の急峻な斜面へ法枠工を施工し、比較的緩い斜面へは丸太筋工・植生マット伏工を施工して早期緑化を図る。

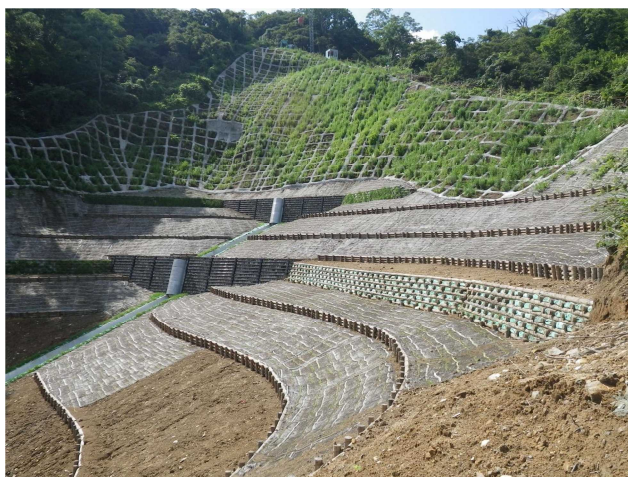
写真－12

当署が発注した工事は、9月上旬に着工しましたが、現地の地質が非常に悪く、台風等に伴う豪雨や降雪などの影響により地盤が軟弱化するなどで実行に当たって大変苦勞しましたが、スキー場のオープン前に3基の土留工を完成し、不安定土砂を固定するとともに、法枠工の一部も完成させ、斜面の侵食を抑えることができました。

翌年の5月には県との連携で、工事の進捗状況などを確認・調整した後、水路工や暗渠工などの排水施設を設置し、丸太筋工等や植生マット伏工を施工して7月下旬に工事を完成させました。(写真－12)

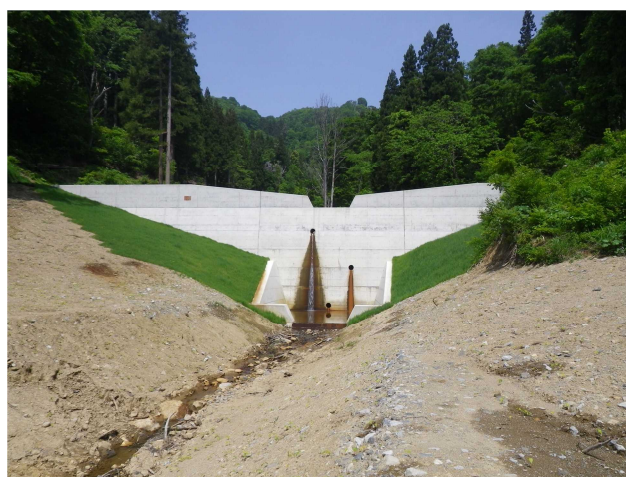
写真－13

一方、蕨野沢下流において、当署の山腹工とほぼ同時に着工していた県の谷止工も6月下旬に完成しました。(写真－13)

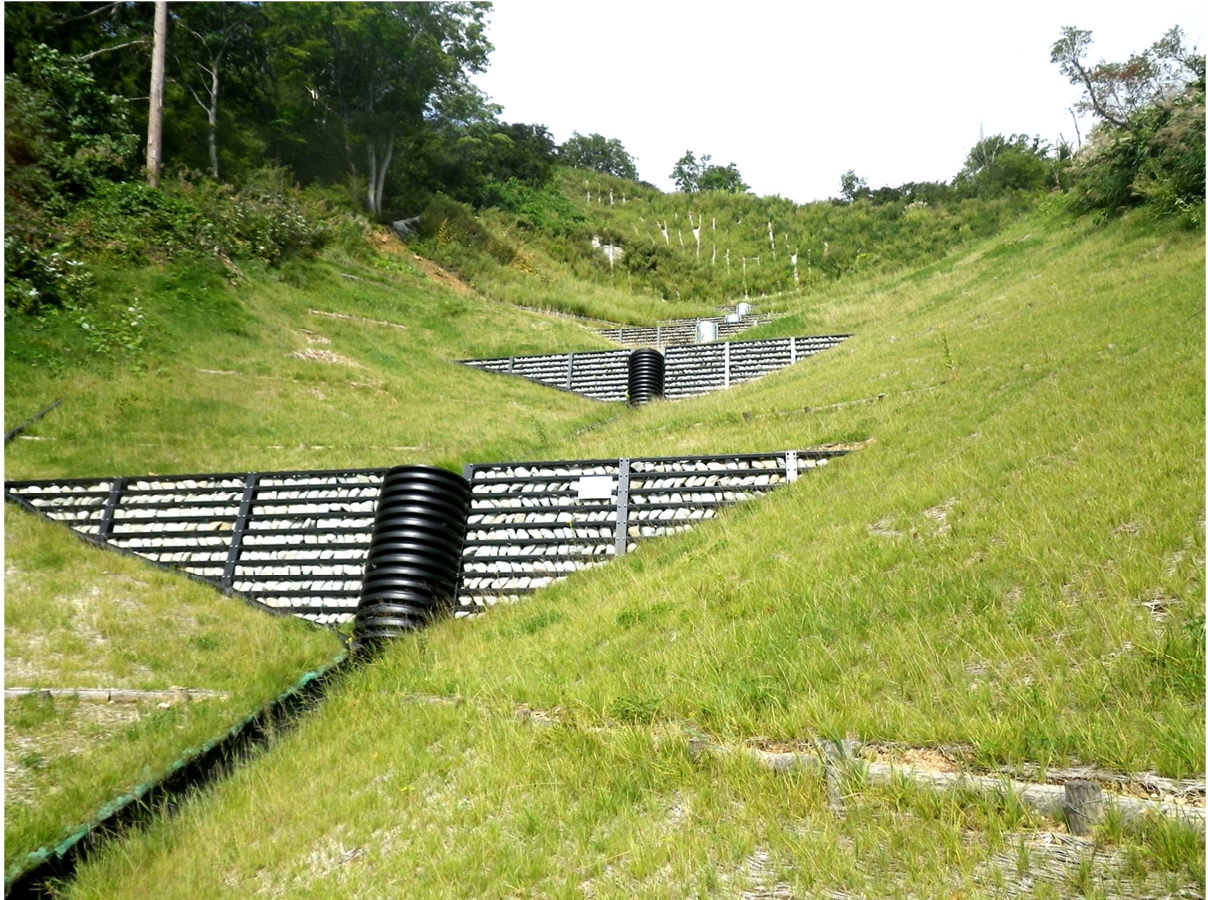
上部：北信森林管理署 下部：北信地方事務所（平成 26 年 10 月）

また、発注準備が進められていた県が担当する山腹工も、当署の工事完成を待って速やかに着手されたことから 11 月にはすべての工事が完成し、県との連携により災害防止への迅速な対策が講じられたことから地元住民の皆さんからも信頼も得ることができました。
