UAV（無人航空機）を活用した調査業務の効率化について

中信森林管理署 主任地域林政調整官
(株)クエストコーポレーション 代表取締役

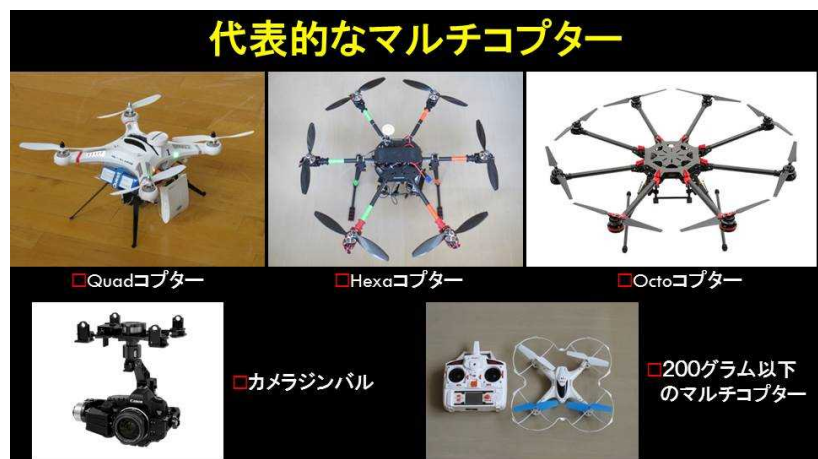
写真-1 代表的なマルチコプター

形状は動作制御のしやすさ、安定性からヘリコプタータイプで、複数の回転翼を持つマルチコプタータイプが主流となっており、代表的なマルチコプターとしては、クワッドコプター、ヘキサコプター、オクトコプターがあります。

カメラジンバルは、マルチコプターの機体にカメラを搭載するための機器であり、重量のある一眼レフも搭載が可能です。また、200グラム以下のマルチコプターは、航空法の適用外になっています。(写真-1)

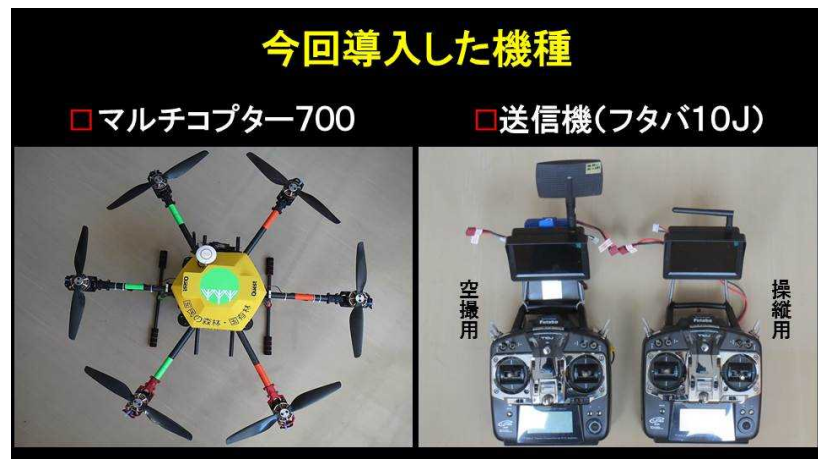
写真-2 今回導入した機種

今回導入した機器はマルチコプター700で、状況等にもよりますが最大で15分程度は飛行が可能です。

送信機は通常1台ですが、山間部を飛行する場合には操縦と写真撮影を兼ねることは非常に困難なことから、安全上2オペレーター方式としています。送信機上部のモニターには、カメラの画像が映し出されるFPV（ファースト・パーソン・ビュー）を装備し、実際にカメラを覗いている感覚で撮影ができます。（写真-2）

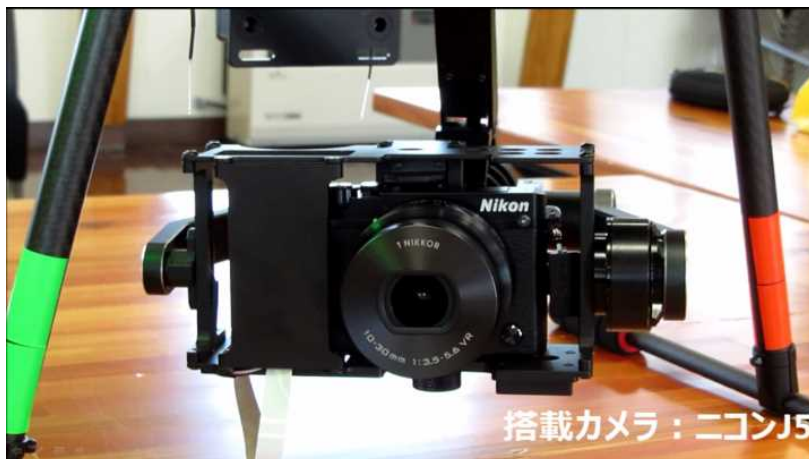
写真-3 搭載カメラ

搭載されるカメラは、ニコンミラーレス一眼のJ5で、撮影解像度は2081万画素、動画は4Kが撮影できます。（写真-3）

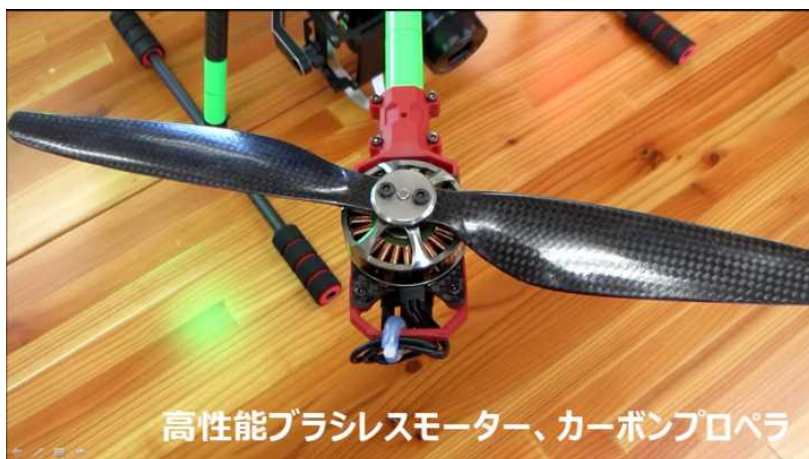
写真-4 高性能ブラシレスモーター、カーボンプロペラ

カメラ重量が350グラム以上あることから、機動性を確保するため可搬重量2000グラムを確保できる高性能ブラシレスモーターとカーボンプロペラを搭載しました。

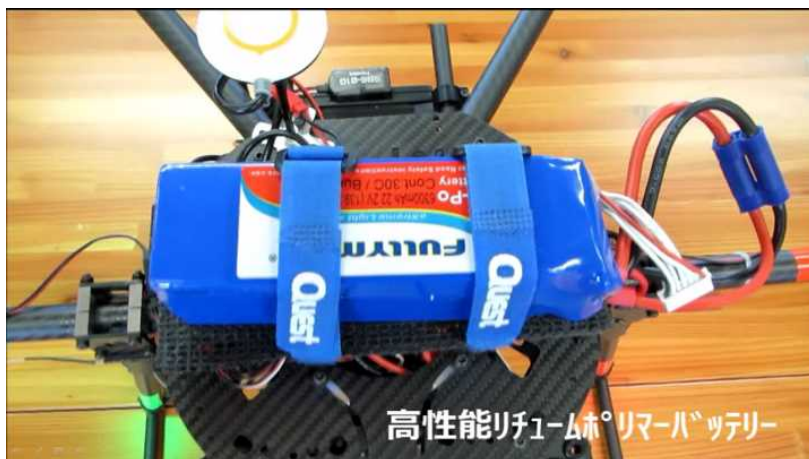
写真-5 高性能リチウムポリマーバッテリー

モーターを駆動する電池については、寒冷な山岳地帯での使用を想定し6セルの高性能リチウムポリマーバッテリーで、容量6300ミリアンペア、重量は805グラムの物を選定しました。(写真-5)

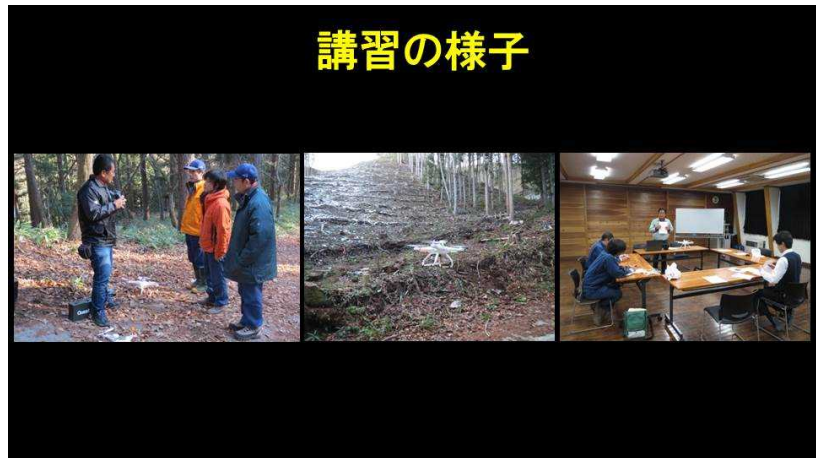
写真-6 講習の様子

安全に飛行させるために欠かせない講習を実施しました。

担当者から初めて使うプロポの説明を受けるとともに、本来であれば、平地や飛ばしやすい場所で行う講習を、実際の飛行とのギャップをなくすため現場で実施しました。

航空法が改正された内容や安全対策等については、座学により講習を実施しました。

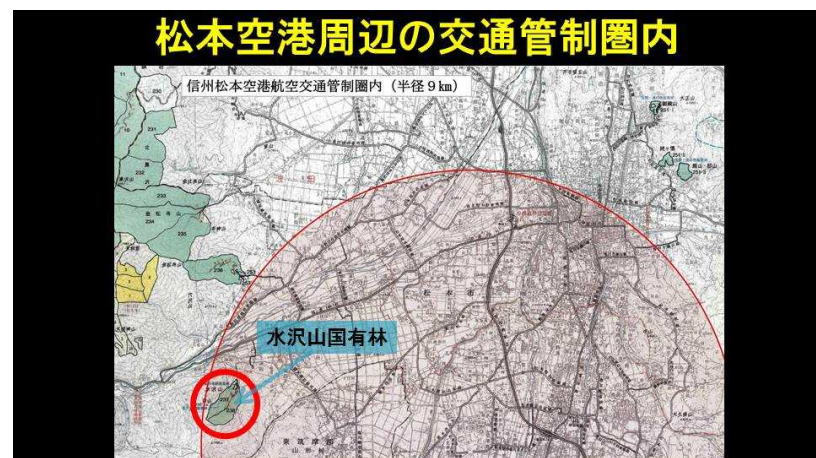
写真-8 松本空港周辺の交通管制圏内

改正航空法の影響について、赤丸内は半径9キロの松本空港交通管制圏内であり、水沢山国有林が圏内に入るため飛行には細心の注意が必要になります。(写真-8)

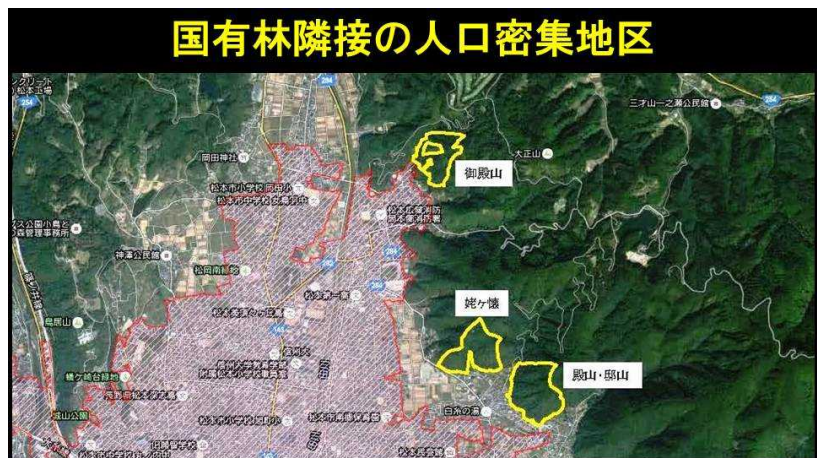
写真-9 国有林隣接の人口密集地区

赤線で囲まれた斜線部分は、松本市近郊の国有林に隣接した人口密集地区であり、許可を受けなければ飛行することができない飛行禁止区域です。

黄色で囲まれた部分が国有林ですが、すぐ脇まで人口密集地区が来ているため飛行には注意が必要です。(写真-9)

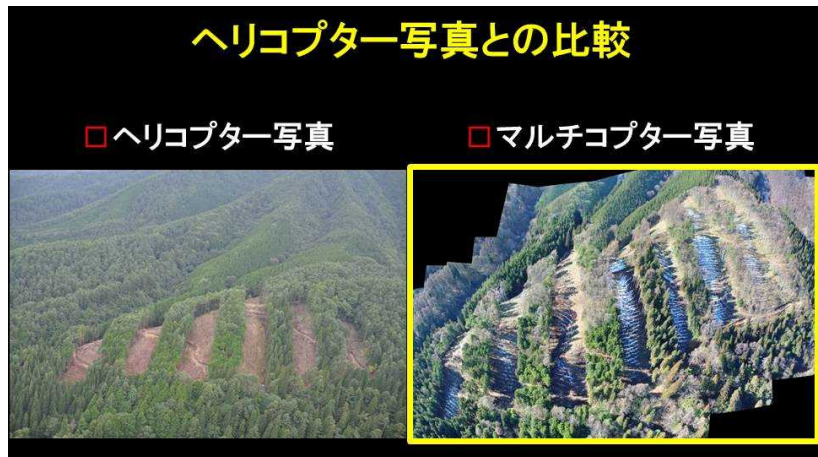
写真-10 ヘリコプター写真との比較

平成 26 年に誘導伐を行った唐沢国有林 218 林班の伐採状況を、有人ヘリとマルチコプターで写真撮影をしたものです。撮影時期は違いますが、同じ箇所を撮影した写真です。
(写真-10)

有人ヘリは高高度からの撮影になるため写真がはっきりしませんが、マルチコプターは高度 100 メートル前後と低高度となるため鮮明な写真になっています。

低高度とすることで、地表部まで鮮明に確認出来るため、植え付け状況等の確認が容易に出来るようになります。

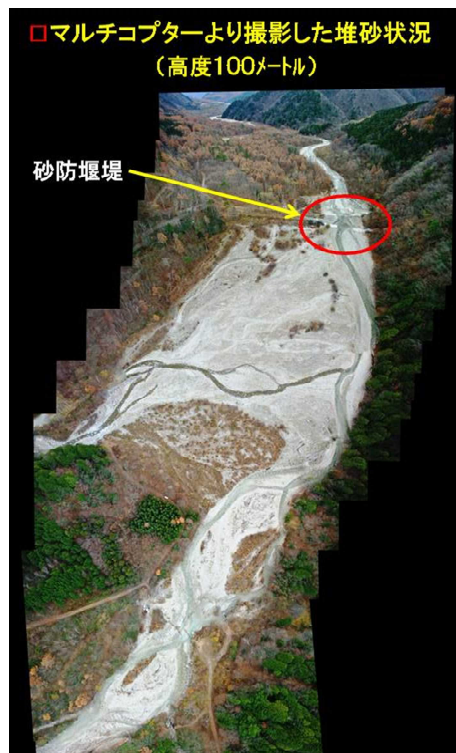
写真-11 堆砂状況

下流の砂防堰堤の堆砂状況をマルチコプターより撮影した写真を結合した物です。(写真-11)

有人ヘリからの撮影とは違い、マルチコプターでは 100 メートルの低高度から撮影ができるので、小さな灌木等まで鮮明に写っており、堆砂状況も詳細に確認することができました。

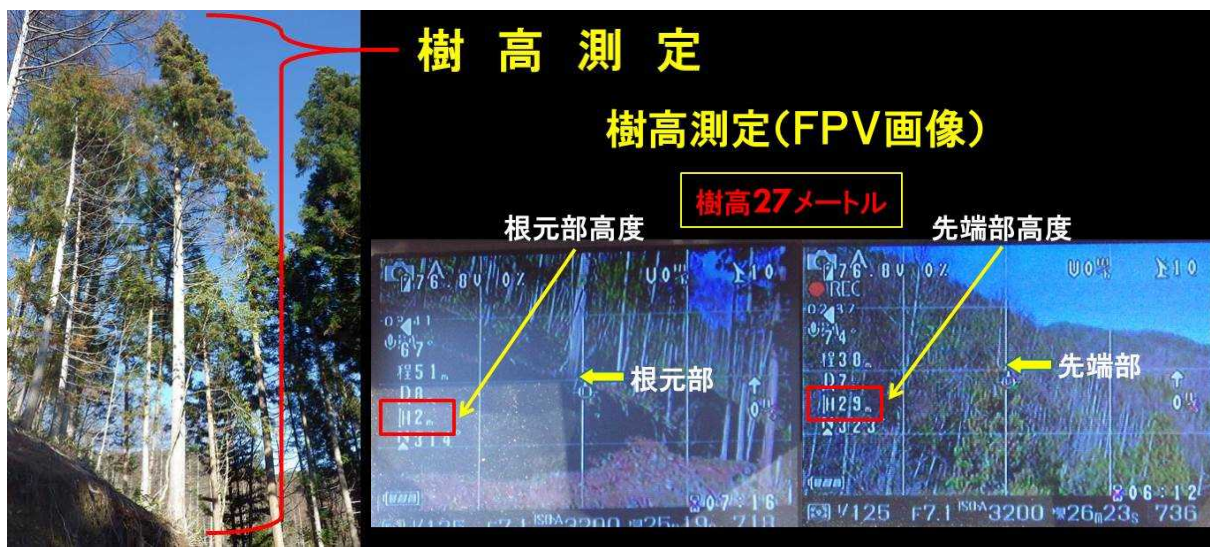
写真-12 樹高測定

目測や測高器で計測すると、先端部が明瞭に確認できないため、正確な樹高測定ができない場合があります。マルチコプターですと、搭載カメラの水平位置で高度を測定し、簡単に樹高が計測できます。

スギの樹高の計測中のカメラ画像です。根元でホバーリングして先端部に移動して計測します。

観測時のモニターの画像です。中央は立木の根元部高度の画像ですが、画面中央を計測位置に合わせ高度を読むことで測定できます。根元部高度の画像は2メートルを示しています。

右は立木の先端部高度の画像ですが、画面中央を先端部に合わせ高度を読みます。先端部高度の画像は29メートルを示しています。差し引くと樹高は27メートルになります。(写真-12)
