## 7. 9 南木曽町豪雨災害からの復旧 ～災害直後からの経過と対応～

木曽森林管理署 南木曽支署 治山グループ 一般職員  
治山技術官

### 要旨

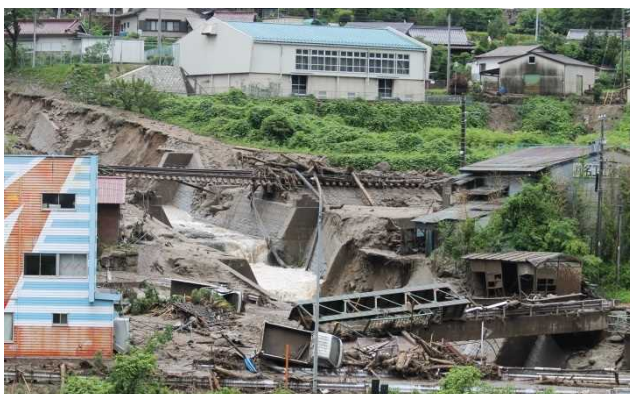
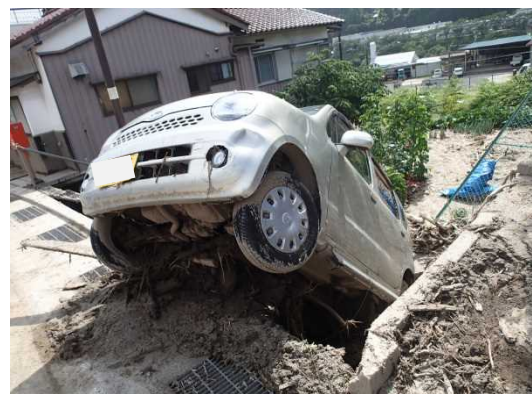
この土石流により、下流では民家

が押し流され 1 名の尊い命が犠牲となるほか、J R 中央西線の流出や国道 19 号線の被災など公共交通にも大きな影響を受けました。（写真-1・2）さらには、水道施設の被災による断水や一時的な停電など、ライフラインについての被害も大きく、304 世帯 706 人に避難勧告が出されました。

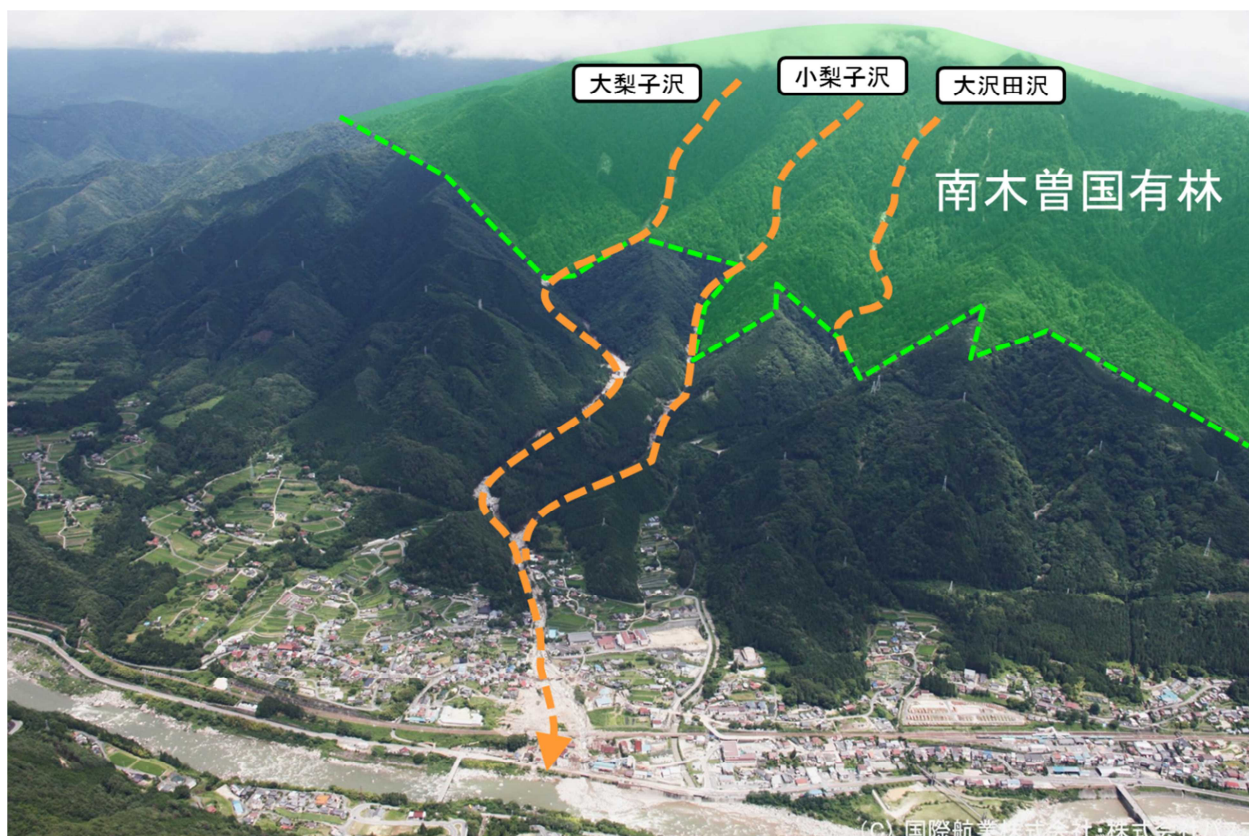
写真－4 （国際航業株式会社・株式会社パスコ 提供）

さらに7月12日にはヘリコプターによる上空調査を行い（写真－4）、16日には中部森林管理局（以下「局」という）や近隣の署から応援を受けて地上調査を実施し、被害状況を詳細に把握するとともに調査結果を町役場および局ホームページに公表しました。

調査の結果、上流に位置する国有林野内に大規模な崩壊地はなく谷底の堆積土砂が今回の豪雨により流下した状況を確認しました。大梨子沢および小梨子沢上流の国有林野内には、9基の治山ダムが設置されており、一部損傷したものが確認されましたが、倒壊したものはなく、土石流の軽減に一定の効果があったと考えています。

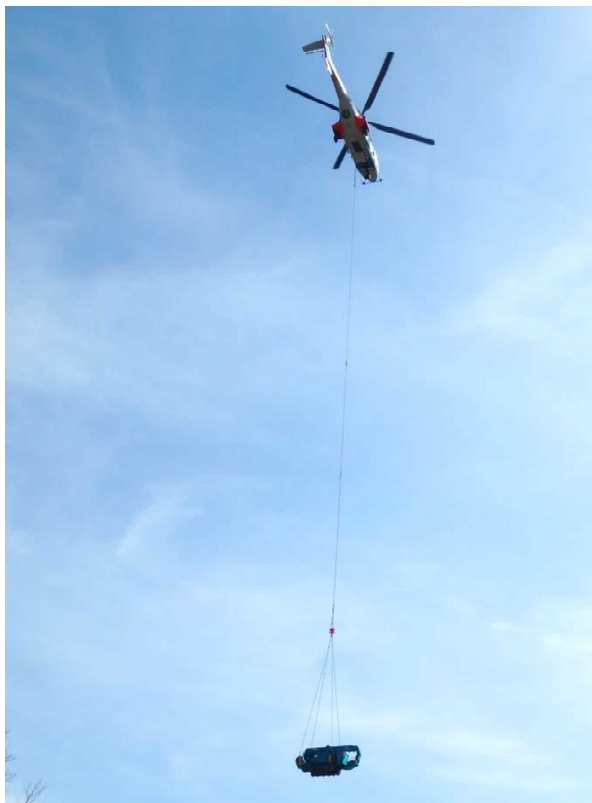
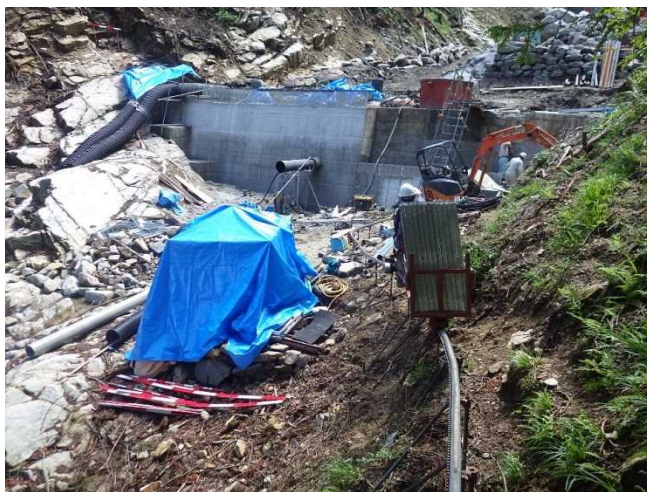
当支署の発注した工事箇所のうち、大梨子沢、小梨子沢および大沢田沢は、関係機関に比べて奥地であり、急峻な地形条件等から作業道を作設して資材搬入することが困難でした。

このため分解可能な重機を施工箇所へ運搬して組み立てなければいけません。ケーブルクレーンなどの架設についても条件が合わず、ヘリコプターによる搬入を行う必要がありました。

特に、重機については部品の最大重量が2.0t程度あり、大型のヘリコプターでなければ運搬ができないことから、重機の運搬については大型ヘリコプターを使用し、軽量の資材や燃料などについてはモノレールを設置して運搬することとしました。(写真-5・6)

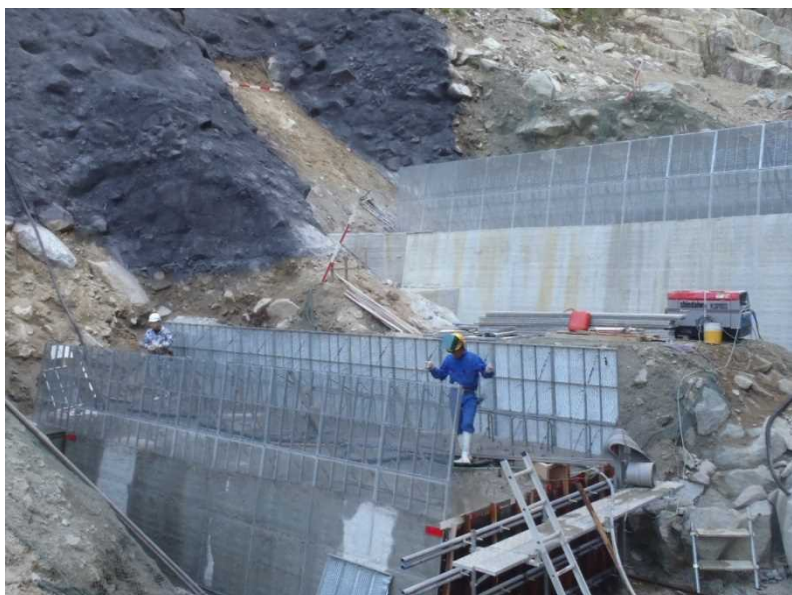
写真－7

また、コンクリートの打設にあたっては型枠を残したまま工事を進めることで型枠取り外しの手間が省け、工程の短縮が図れる残存型枠を使用しました。

残存型枠にはコンクリート製やプラスチック製など様々なタイプがありますが、軽量で人力でも現場内運搬が可能な金網タイプの残存型枠を採用し、作業効率の向上を図りました。(写真－7)

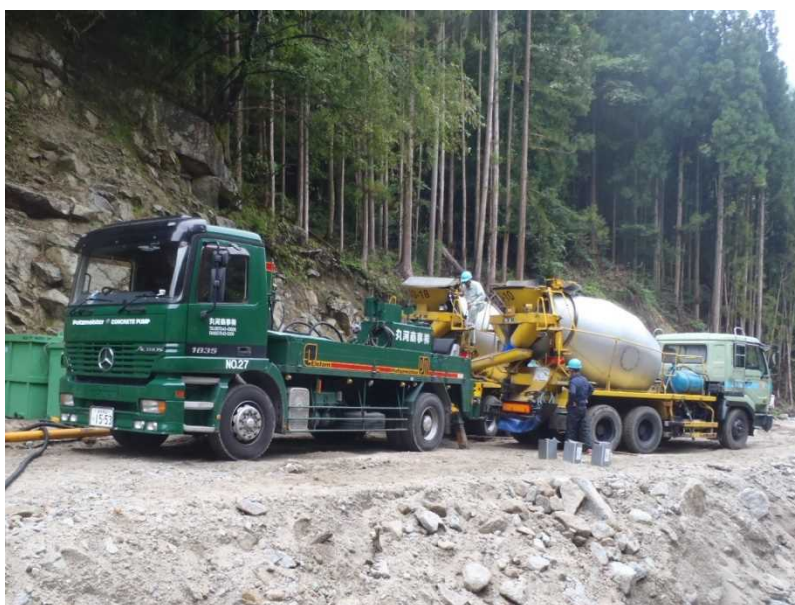
写真－8

さらに、コンクリートの運搬についてはヘリコプターによる運搬では1日あたりの運搬数量が少なくなることに加え、施工する治山ダムの基数が多くコンクリートの使用数量も多いことから配管を通して連続的にコンクリートを流し込めるコンクリートポンプ車による圧送を行うこととしました。

しかし、今回の現場では通常の条件よりも遠距離の圧送であり、最大で水平距離 700m、高低差 140m の長距離圧送を行う必要があった

ことから、コンクリートポンプ車についても超高圧ポンプ車を使用することとし、コンクリートの配合についても 27-18-25N と柔らかいスランプを設定することで長距離のコンクリート圧送が可能となりました。(写真－8)
