おんたけ どせきりゅうあと みどり よみが ながのけんせいぶじしんさいがいふっきゅう
御岳の土石流跡に緑を甦らせた長野県西部地震災害復旧 (昭和59年～平成25年)

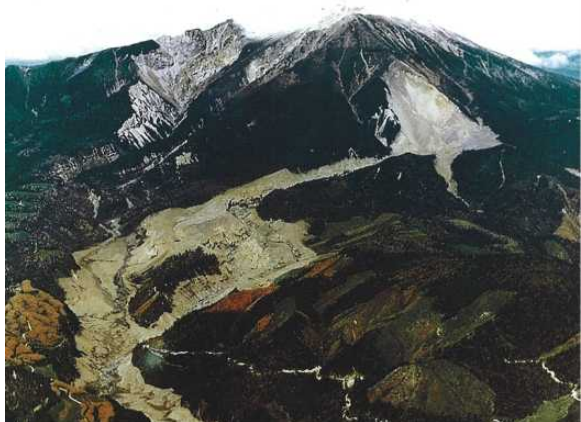
被災直後

昭和59年9月14日、長野県西部地震が発生し、御嶽山周辺に崩壊地や地滑りが発生するとともに、これに伴う大規模な土石流などにより、死者・行方不明者29名を出す大惨事となりました。

特に御嶽山南西斜面においては山麓に大崩壊が発生し、約3,600万m³の土砂が一瞬にして土石流となり、時速約70kmで山麓を駆け下ったことにより約600ha(東京ドーム約130個分)もの荒廃地が発生するとともに、王滝川に天然ダムが出現し、王滝村村民約1,700名の生命・財産はもとより、木曽川下流の岐阜県や愛知県の農業・水道・工業用水の主要な供給源となっている牧尾ダムへの甚大な被害が懸念されました。

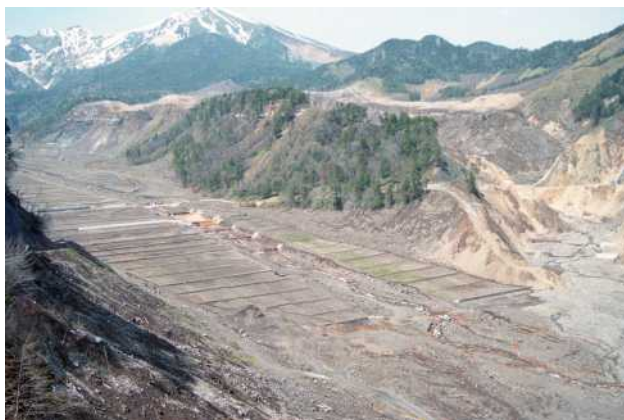
施工中(S61)

溪間工(治山ダム工：137基、護岸工：7,743m)
 山腹工：309.73ha(航空実播工：74ha)
 保安林管理道：3,800m

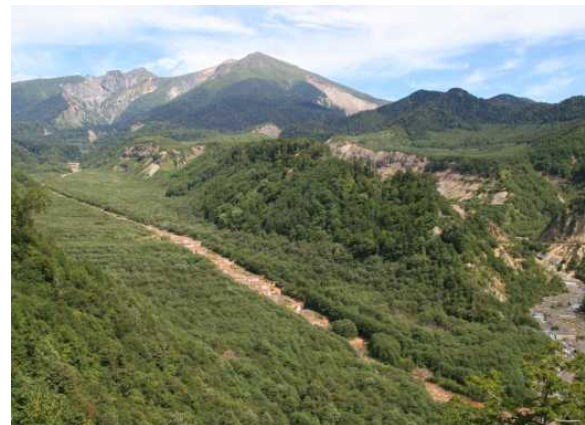
現在の状況

そのため、被災直後には全国の治山技術者が結集し復旧にあたるなど、30余年にわたって数々の困難を克服しつつ被災地の復旧を行い、荒廃地に森林を回復させ、地域住民に大きな安心感を与えるなど、国民の生命・財産を守ることに貢献しています。
