請負事業体及び立木販売における災害発生報告(休業4日以上)

1 署 等 名	中信森林管理署
2 事業の種類	請負事業 (治山事業)
3 災害発生日時等	令和元年7月26日(金) 15時05分頃発生 怪我の程度: 右基節骨開放骨折、伸筋腱断裂、腱鞘断裂 休業見込み: 全治3ヶ月の見込み
4 災害発生場所	長野県大町市扇沢 籠川谷国有林523林班
5 契約相手方	株式会社 相模組
6 事業実行事業体	同 上 (一次下請 : (有)上手屋建設)
7 被災者年齢等	年齢: 46 歳 性別: 男 2の事業の経験年数: 18年 雇用区分: 常雇 社会保険等加入状況: 労災、雇用、健康、厚生、建退共
8 従事作業	資材置場整理
9 災害概況	<p>当日被災者は、8時00分に現場代理人、同僚3名(一次下請)と作業手順の確認、安全ミーティングを実施した後、8時15分より丸太残存型枠組立作業に従事し14時50分頃作業を終えたことから、同僚AとBは丸太残存型枠の片付け、同僚C(バックホウオペレーター)と現場内資材置場で生コン受け用鉄製箱(通称: 船「以下、「船」という。))に溜まった雨水をバックホウで吊り上げて排水する作業に従事した。</p> <p>バックホウバケット部フックにワイヤーロープを掛けるため、声でバケット昇降の誘導合図を行い、バケットを停止させた後、左手でワイヤー(L: 4m)を掛けようとしたが、バケットの停止位置が少し高く、そのままではフックに手が届かずワイヤーを掛けることができなかったことから、船に右手(革手袋着用)を乗せ、伸び上がるようして再度バケット部フックにワイヤーを掛けようとしたところ、バケットが下がりバケットと船の間に右手人差し指を挟まれ受傷した。</p> <p>直ちに、近くにいた作業員A(一次下請主任技術者)が駆けつけ、15時07分頃救急車を要請し現場代理人へ災害発生を報告、15時30分頃救急車が到着し、救急隊員がドクターヘリを要請する事態となったが、医師の判断により北アルプス医療センターあずみ病院に搬送、16時30分頃病院に到着後、処置を行った。</p>
10 その他特記すべき事項	7月29日(月) 災害発生箇所にて災害原因調査及び現地安全対策会議を実施。 同 日 社内安全対策会議を実施。

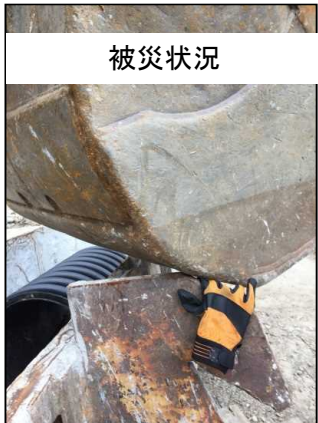
手を掛けた状況

被災状況

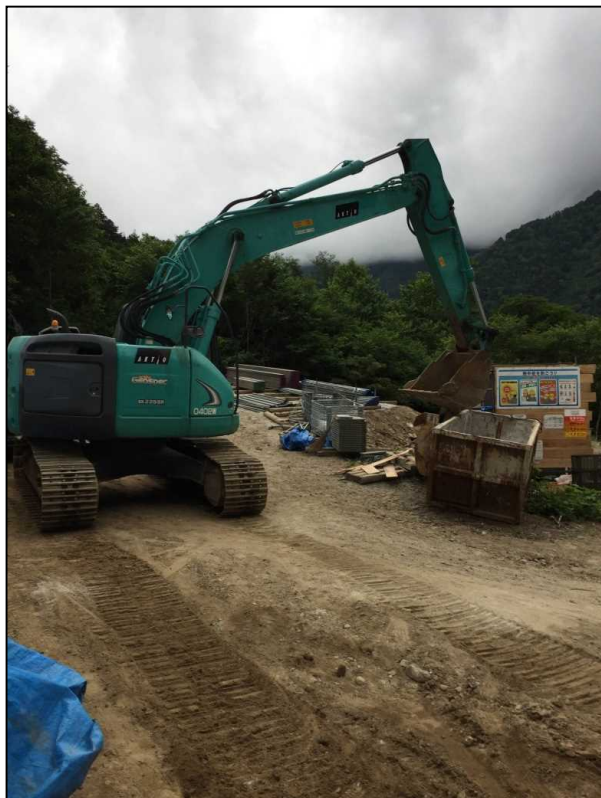
作業全景

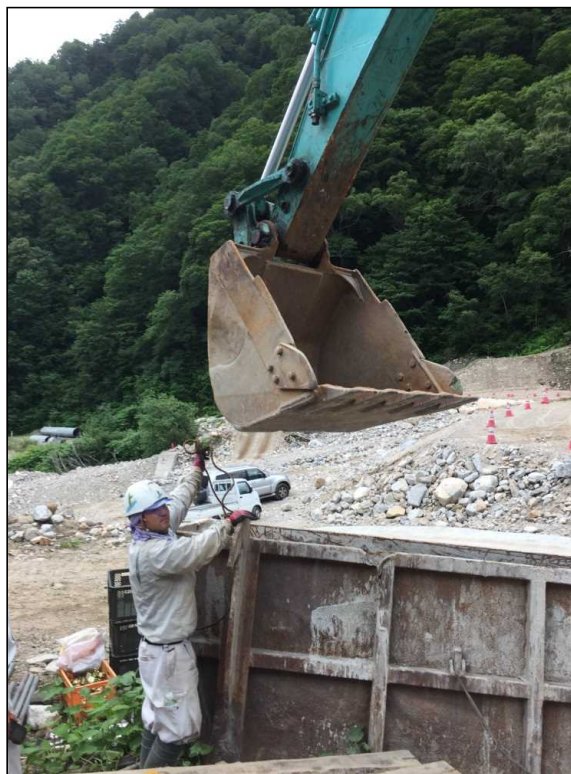
合図中 側面

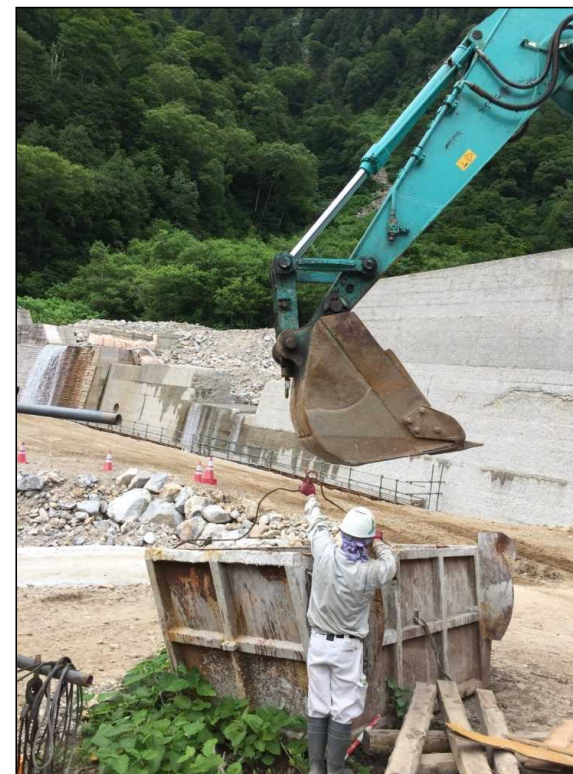
合図中 後方

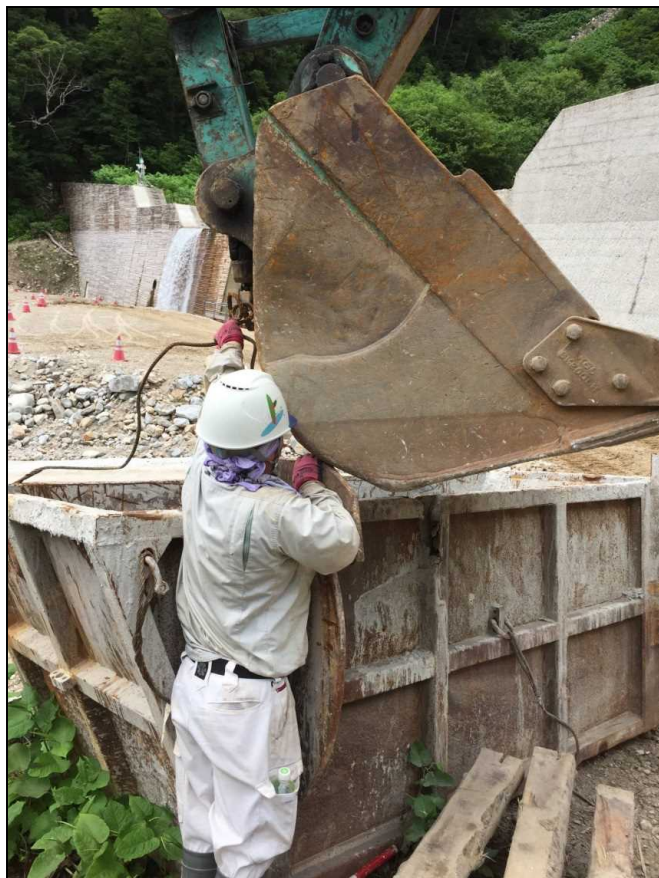
船に右手を置いてフックへワイヤーを掛ける状況

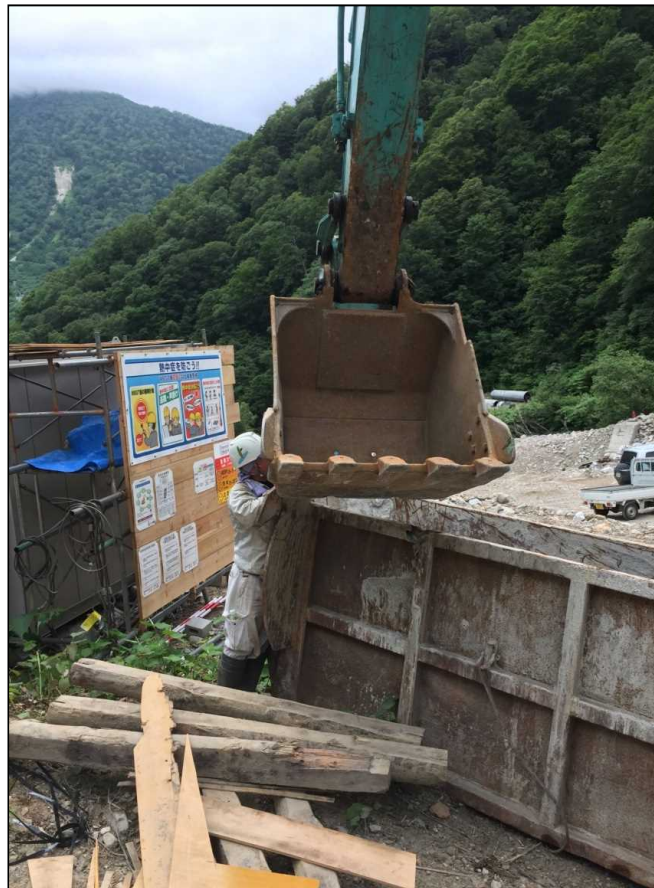
オペレーターからはバケットで隠れて右手の状況が見えない

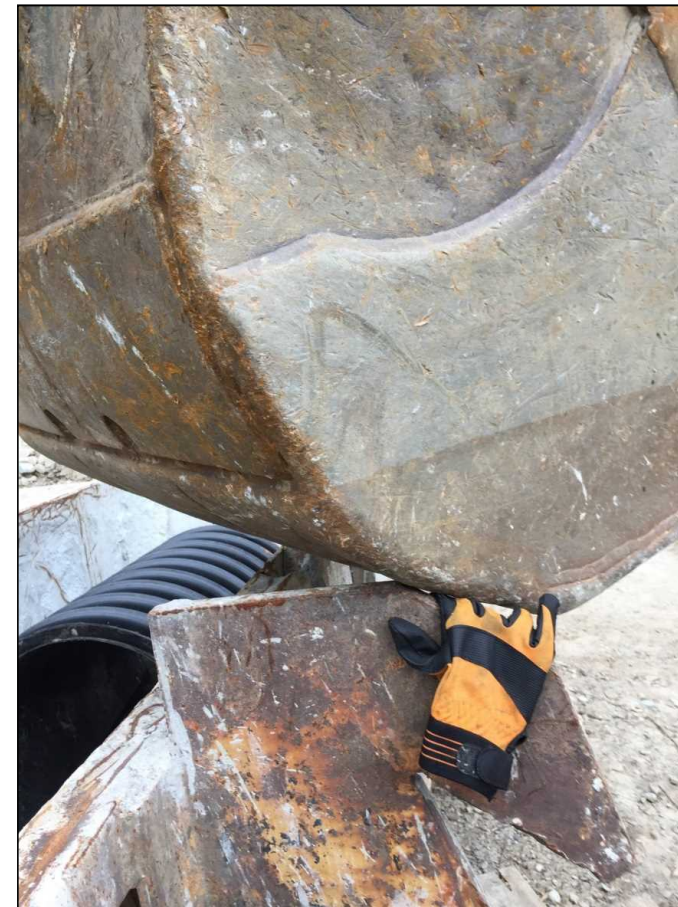
被災状況
