14 緑をよみがえらせた小坂鉦山煙害地復旧治山事業

秋田県（小坂町・大館市・鹿角市）

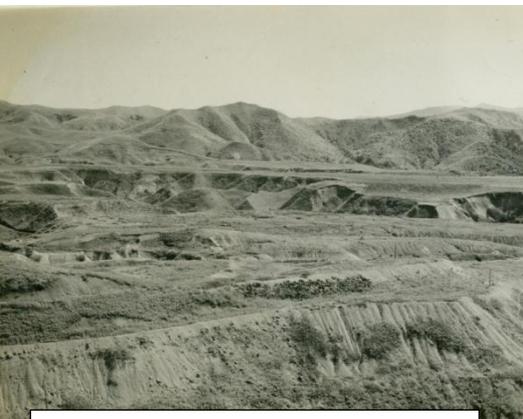
煙害により荒廃した山
(昭和30年)

明治35年、小坂鉦山の銅の製錬が開始され、その排煙に含まれる亜硫酸ガスによる煙害が発生し、小坂川流域長木川流域を中心に、秋田県北部の北鹿地方一帯約5万haに被害がおよびました。

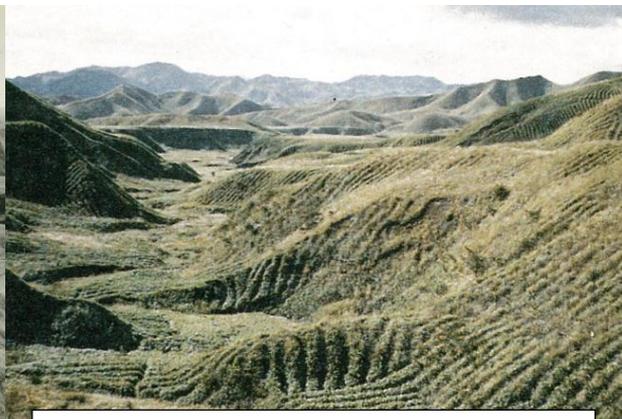
植栽直後の様子（昭和34年）

煙害により荒廃した溪流に治山ダム・護岸工を実施。森林に復旧する見込みのない無立木地化した林地及び山腹崩壊地にはニセアカシア、コバノヤマハンノキ等の植栽を実施。

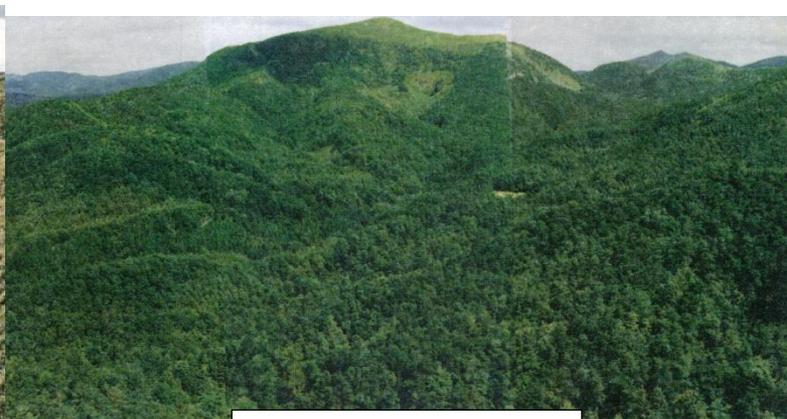
現在の状況

明治43年から煙害地に対し、ニセアカシア等の耐煙性樹種の植栽を開始し、大正5年以降、荒廃した溪流及び崩壊地に治山ダム、植栽を主とした山腹工を実施しました。その後、積極的な水源林造成と復旧治山事業の実施により復旧し、降雨の都度、濁流となって一気に流下していた各沢も清流に変わっています。
