17 足尾荒廃地の緑の復元（足尾治山事業）

栃木県（日光市）

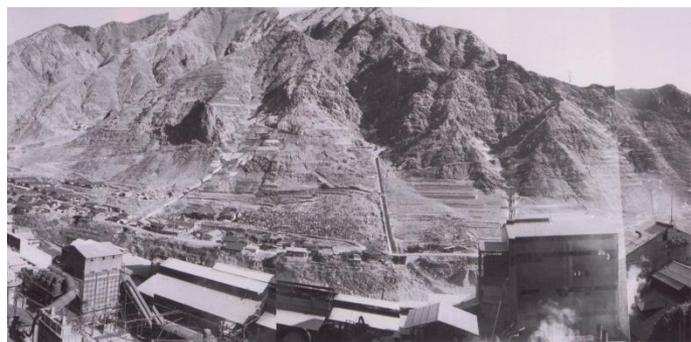
荒廃状況（昭和45年頃）

足尾銅山周辺の荒廃地は、山火事や銅の精錬に伴う森林の伐採及び煙害により、昭和31年には約13,000ha（うち激甚荒廃地3,155ha）となり、荒廃した山腹からは土砂流出や落石が度々発生していました。

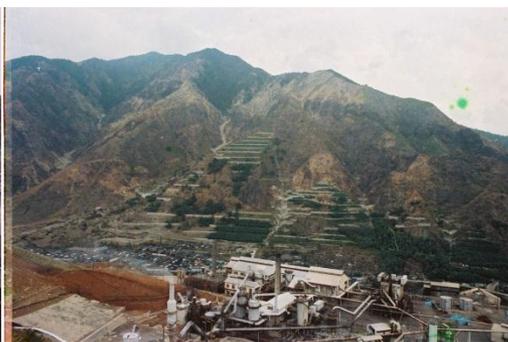
施工状況（昭和54年）

足尾の荒廃地の地表面は細かな石で覆われ、わずかに残った土砂も長年の煙害で酸性化し、養分はありませんでした。このため、当時開発された植生盤を用いた筋工を本格的に導入・改良し、これらの技術はその後の植生袋・植生土のう・植生マット開発の基礎となりました。また、当時の最新技術であったヘリコプターによる航空実播工を導入し、緑化技術の発展に貢献しました。

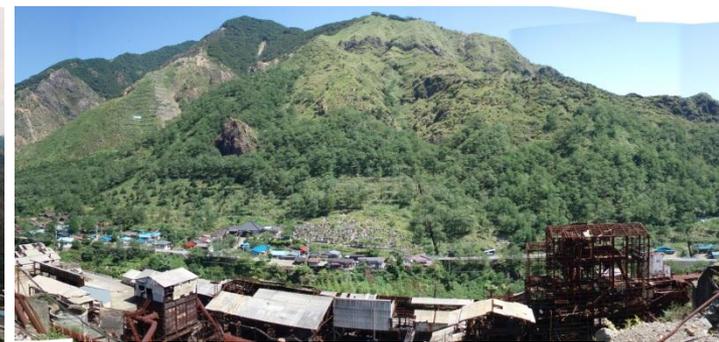
現在の状況

現在では、激甚荒廃地の相当部分が回復し、降雨後に河川が濁ることもほとんど無くなり、明治から大正にかけて多数発生した土砂流出なども見られなくなりました。

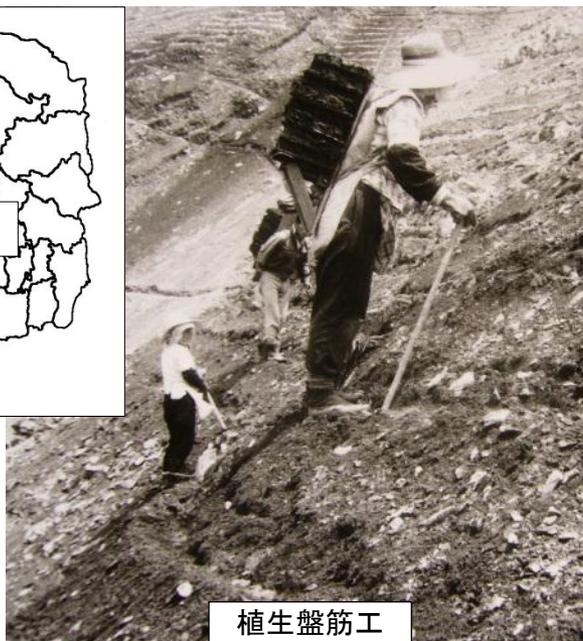
植生盤筋工
