# 29 御岳の土石流跡に緑を甦らせた長野県西部地震災害復旧

長野県（王滝村）

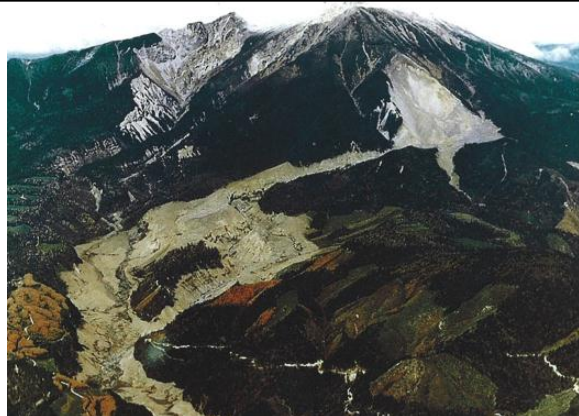
被災直後

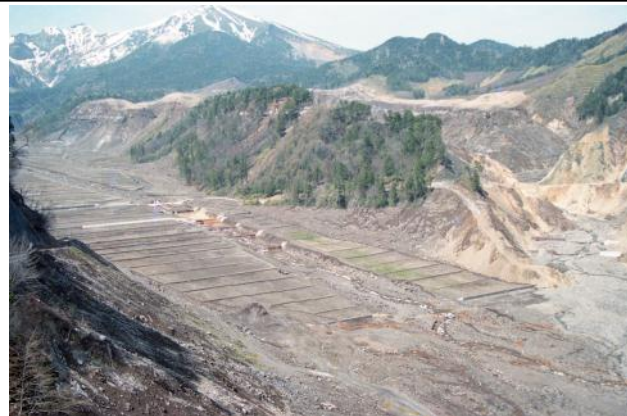
施工中（昭和61年）

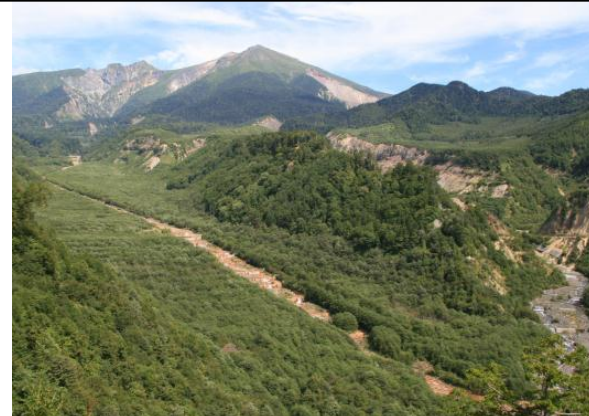
現在の状況

このため、被災直後には全国の治山技術者が結集し復旧にあたるなど、30余年にわたって数々の困難を克服しつつ被災地の復旧を行い、荒廃地に森林を回復させ、地域住民に大きな安心感を与えるなど、国民の生命・財産を守ることに貢献しています。

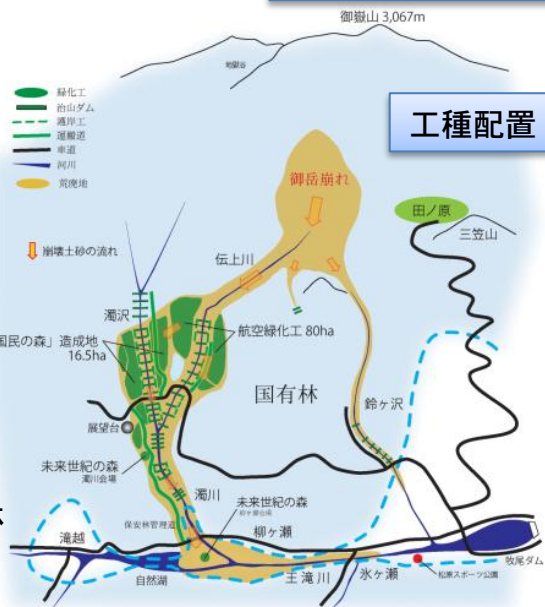
工種配置

- 渓間工：治山ダム工：137基、護岸工：7,743m
- 山腹工：310ha（航空実播工：74ha）
- 保安林管理道：3,800m
