55 緑を復元した雲仙・普賢岳の治山事業

長崎県（島原市、南島原市）

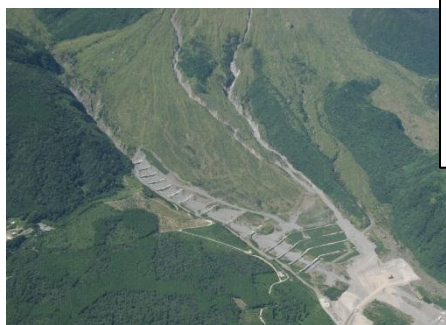
水無川流域
治山ダム群の設置
(平成18年撮影)

平成3年6月以降、雲仙・普賢岳からの火山噴出物やドームからの溶岩塊の崩落岩が土石流となって水無川や中尾川、湯江川を流れ下り、大きな被害が何度にも渡り発生しました。再度の災害を防止するため、警戒区域においては遠隔リモコン操作による無人化施工が実施されるなどにより治山ダムが施工されました。また、大規模土石流の発生が懸念されたため、当時国内最大規模のスーパー治山ダムが施工されました。その後発生した土石流はすべて治山ダム等により抑制されており、今日に至るまでその効果は発揮されています。

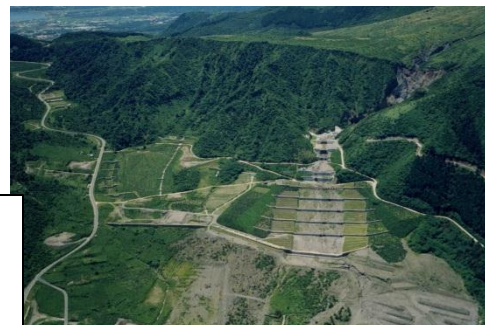
中尾川流域
治山ダム群の設置
(平成11年撮影)

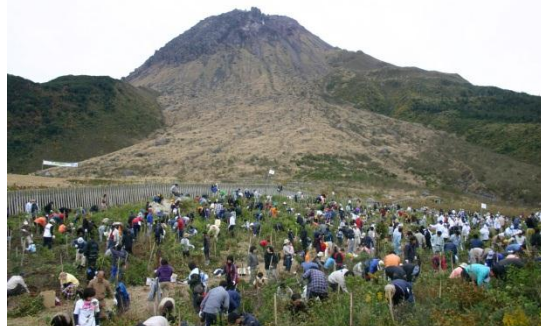
航空緑化工の実施
(平成7年撮影)

併せて、失われた森林を早期に復元するため、草類やマメ科を中心とした泥状の液体に菌根菌等新しい資材を混入する「スラリー工法」や「乾式工法」などの航空緑化工も実施され、近年ではほとんどが植生に被覆された状態となっており、大規模な山腹斜面の侵食は見られないようになりました。

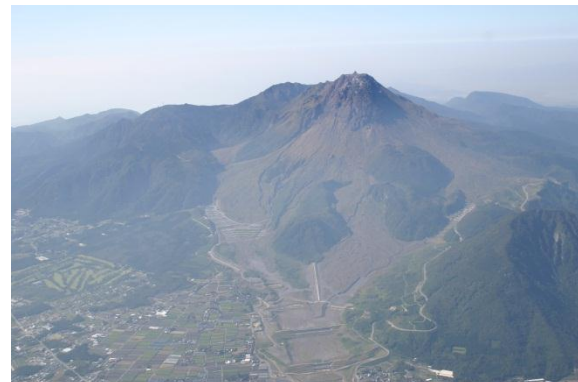
水無川流域 (平成16年撮影)
