# 57 九州北部豪雨で効果を発揮した阿蘇山麓の治山施設群

熊本県（阿蘇市）

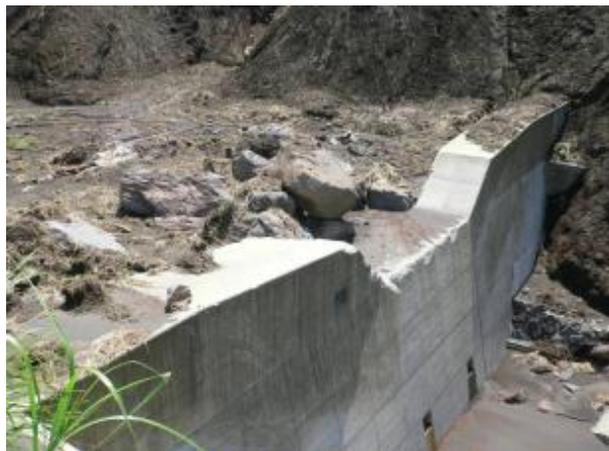
土石流の流下を抑制した治山ダム

平成24年7月の九州北部豪雨により、阿蘇地域では甚大な山地災害が発生しましたが、これらの事業で治山施設が整備された黒川、東岳川流域等の地域では、土石流が溪岸の立木を巻き込んで流下したものの、治山施設がこれを捕捉し、下流の人家や道路等の施設にはほとんど到達しませんでした。

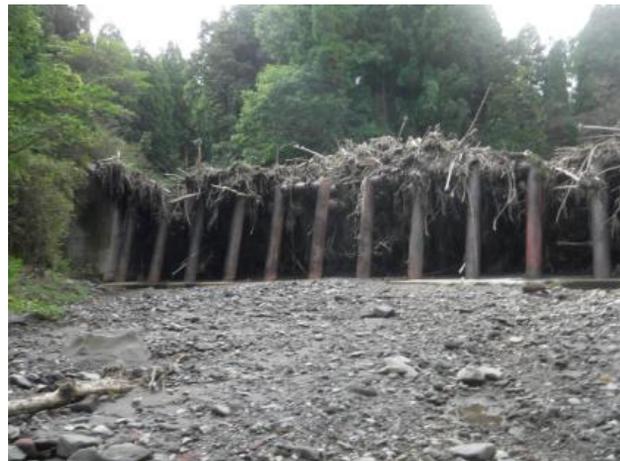
土石流及び流木を捕捉したスリットダム

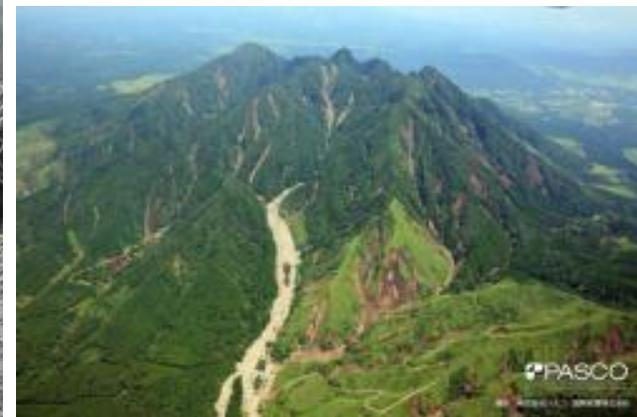
治山事業施工地内の根子岳の崩壊状況(平成24年)
