6 未曾有の被害から離島を復興させた北海道南西沖地震 (奥尻島) の治山事業

北海道 (奥尻町)

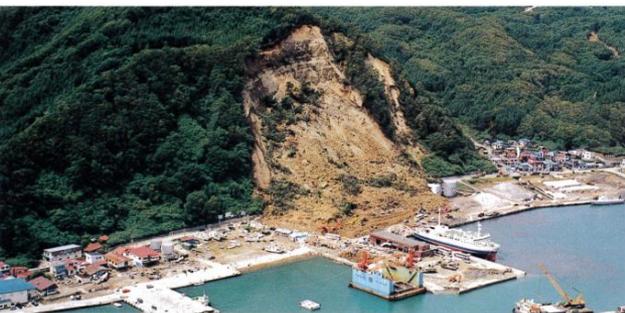
被災直後 (平成5年)

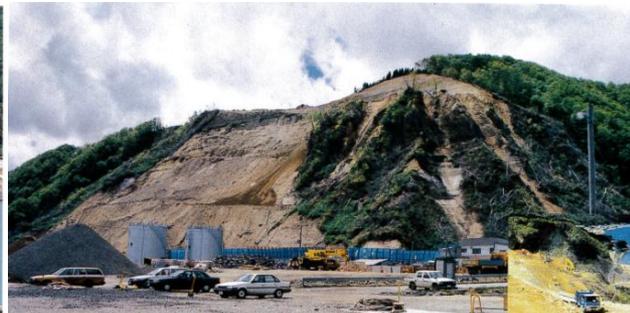
施工中 (平成5年)

地震により林地崩壊した山腹斜面に法切工・土留工・法枠工・吹付工等を設置

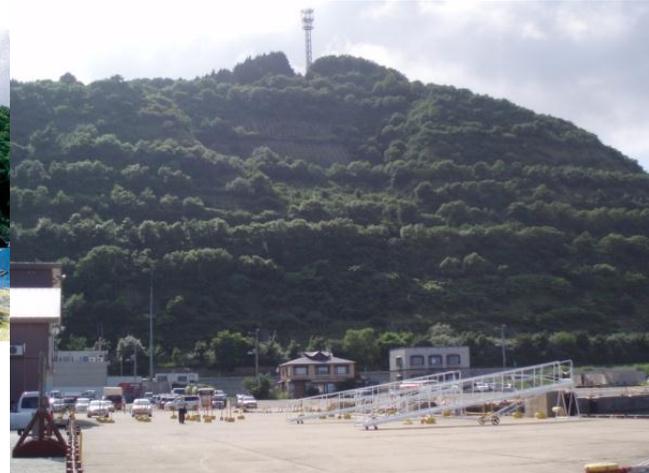
現在の状況 (平成25年)

被災直後には危険木の処理やロックネットの敷設等緊急措置を実施したほか、復旧対策を説明するなど、地元住民の不安解消に努めました。また、当初地震により大量に発生した崩壊土砂の運び込み場所の確保に苦慮しましたが、国有林内に場所を確保したことから、ホテル洋々荘裏の観音山をはじめ散在する崩壊地の崩土除去や倒木処理を行いました。これら早急な災害復旧工事に加え、その後の緑化工事により、現在では森林が回復し、安全で安心な地域づくりが図られています。

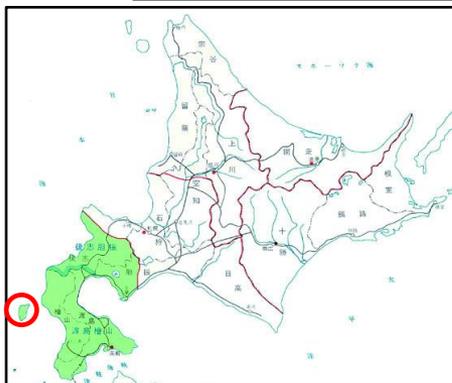
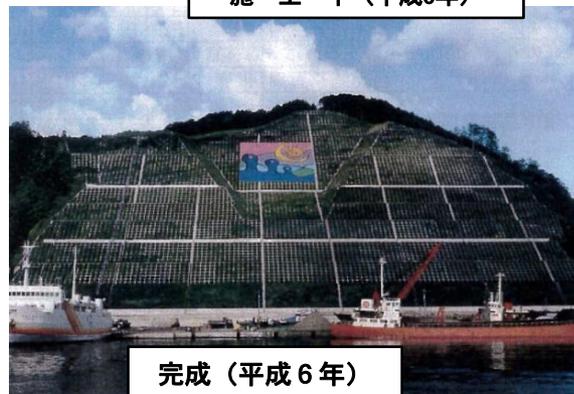
完成 (平成6年)
