# 黒岳沢の治山

土砂災害から層雲峽を守る

林野庁 北海道森林管理局  
上川中部森林管理署

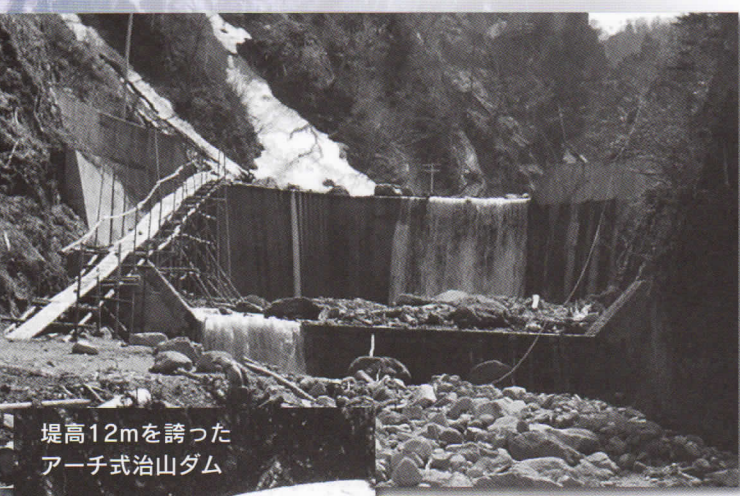
堤高12mを誇った  
アーチ式治山ダム

洞爺丸台風が空前の森林被害をもたらした昭和29年、土石流から層雲峡温泉街を守る本格的な治山事業がスタートします。当初は「高く築いたダムがつくりだす空間に土砂を貯め土石流を止める」考え方にもとづいて、沢の幅が狭くなったところに高さのある治山ダムを築く「高ダム」方式がとられました。道内はもとより国内でも例を見ない堤高12mのアーチ式治山ダム(昭和31・32年)などはその代表でした。

しかしこうした「高ダム」は土砂が貯まった段階で「人工の滝」となります。流れ落ちる水がダムの足元に滝つぼをつくり、基礎をえぐってダム本体の安全性を脅かすようになるのです。

現在までに設置された治山ダムは103基。そのうち土砂堆積により埋没したダムは高ダム・低ダム合わせて41基(注2)。建設当時は巨大だったアーチダムも完全に埋没し、現在は左岸にダムの袖部分が見えるだけとなりました。

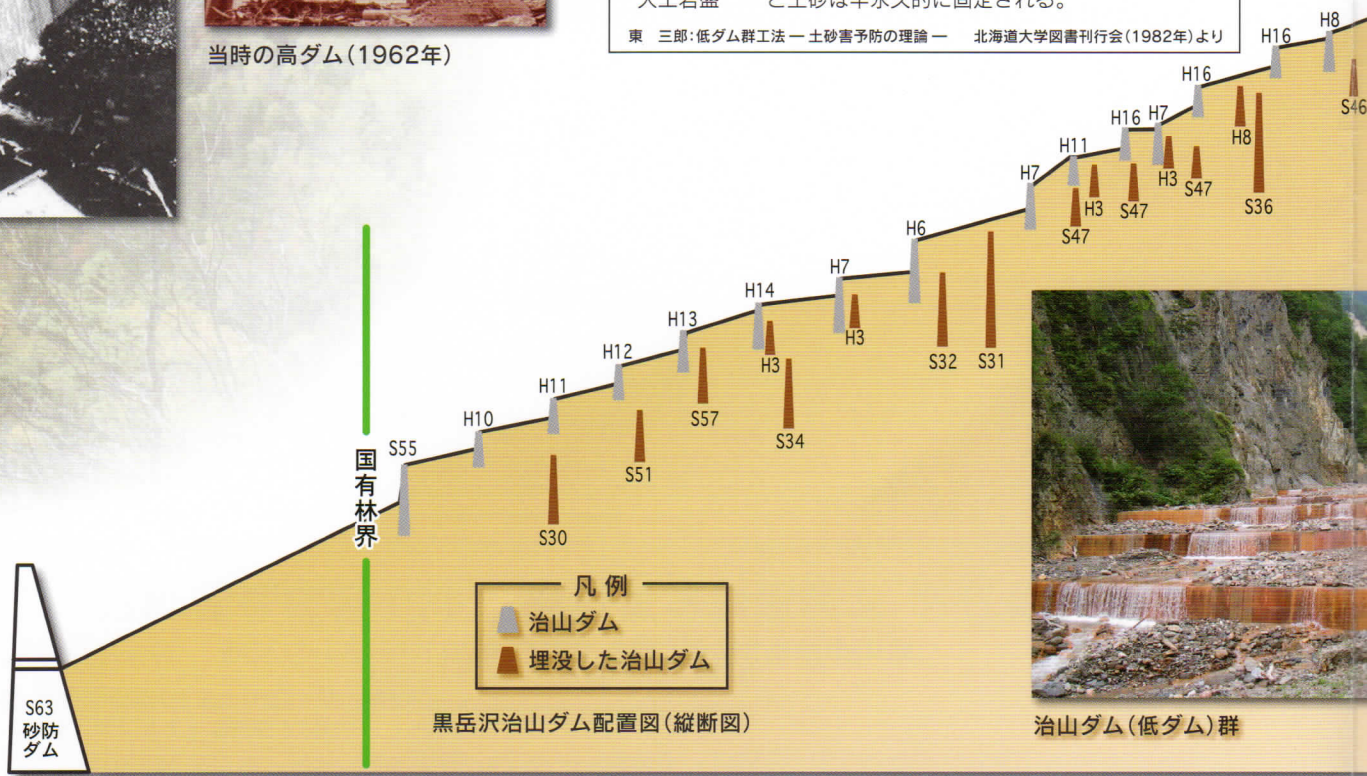
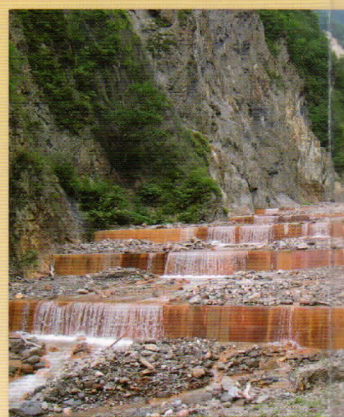
治山ダム(低ダム)群

この現象に対処するため、昭和44年度からは北海道大学の東三郎教授(現 森林空間研究所主宰)が提案した低ダム群工法が採用されます。この工法は、川幅が広がった場所に有効高1m前後の低いダムを1セット3基・40～50m間隔で配置することを基本にしたもの。複数の低ダムが土石流の運動エネルギーを段階的に弱め、岩と石は溪床に堆積させ、砂と流水は下流に流すという、水と土砂・岩塊の分離を狙いとする工法です。そして最初の施工から40年。低ダム群工法による治山事業が下流部から中流部にかけて継続的に行われてきた結果、黒岳沢で生産される大量の土砂を低ダム群配置空間内に安定的に堆積させていくことができました。

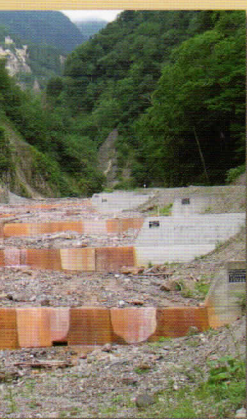
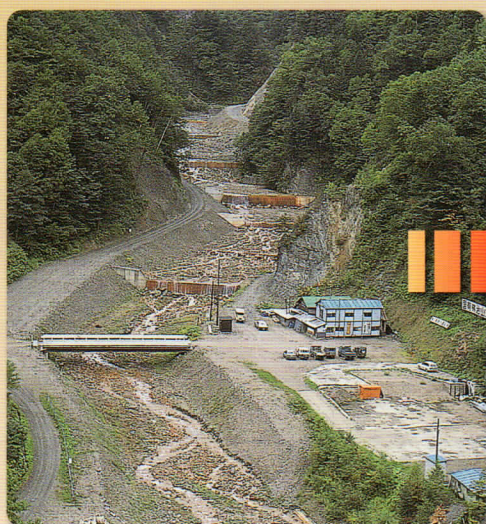
黒岳ロープウェーから見た治山事業の工事現場(1996年8月)

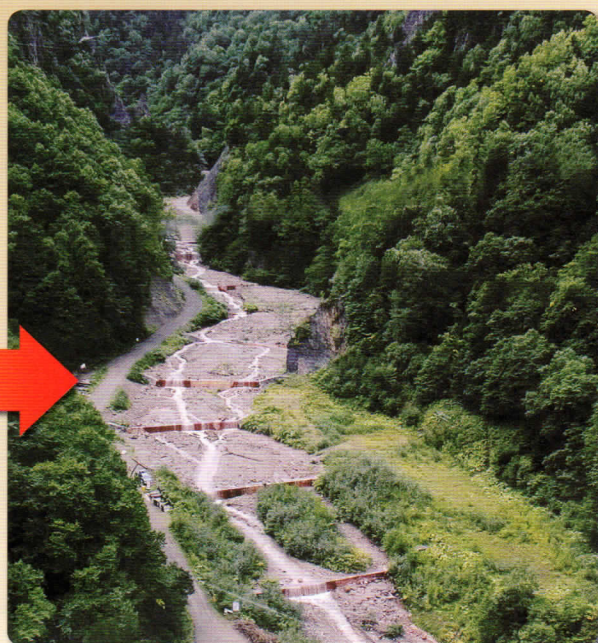
同地11年後の様子(2007年9月)。この間に堆積させた土砂で川底が広がっている。事務所跡には植生の回復が見られる

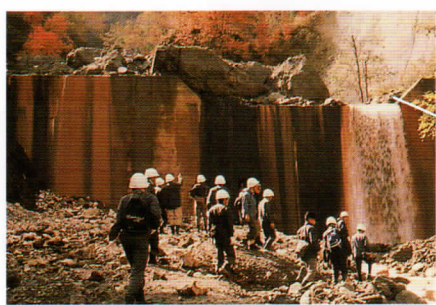
治山ダム(高ダム)の天端に残る巨石  
1973(昭和48)年撮影

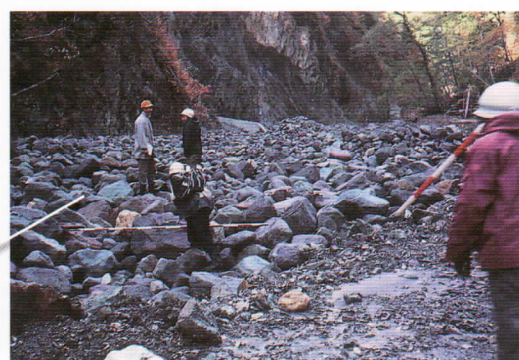
取付け道路まで押し上げられた巨石

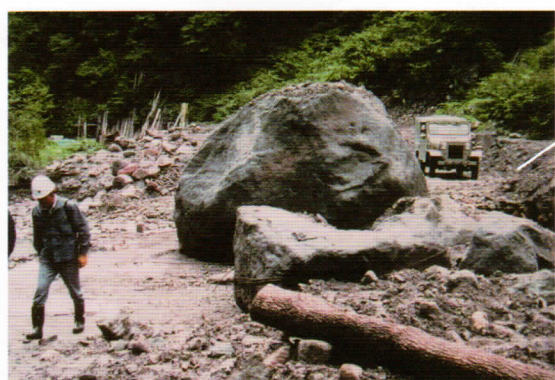
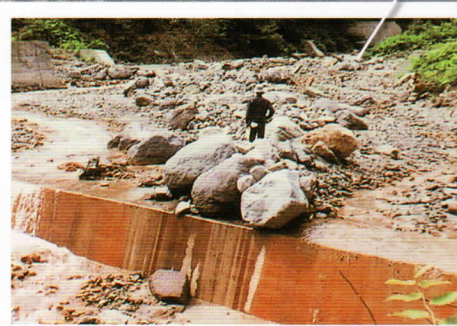
1971(昭和46)年当時の低ダム群地区

低ダムで止まった巨石。土石流のヘッド(流れの先頭)だったものと思われる

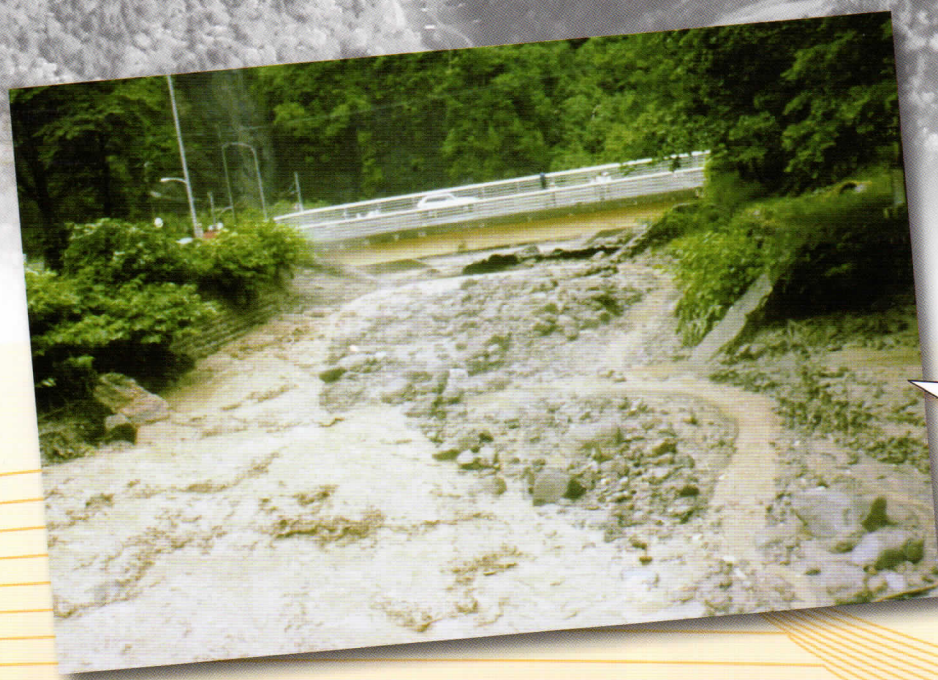
1981(昭和56)年8月豪雨により下流の流路工が閉塞。橋げたまで土砂が堆積した。  
(写真提供:北海道開発局)

| 1981(昭和56)年8月 | 局地的豪雨で土石流が発生。下流の流路工が土砂により閉塞。温泉街は土砂が氾濫する寸前となった。 |
