礼文の森から

宗谷森林管理署
礼文森林事務所

さて、前号で国有林内において行った大雨災害からの復旧工事2件を紹介しましたが、残りの2つも3月上旬に完成したことからご紹介します。

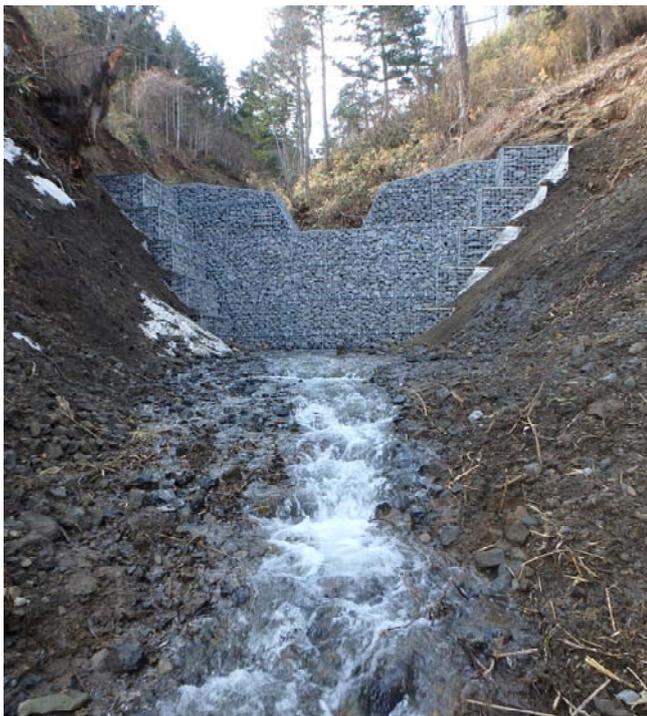
↑完成した津軽川1号鋼製組立網床固工

コンクリートではなく鋼製組立網を採用し、中に割栗石(わりぐりいし)を詰めています。これによりコンクリートに比べると景観になじみやすい構造物となります。床固工は背面を土砂で埋め戻すことで、土砂を固定し移動を抑制するとともに、渓床の勾配を安定させて土砂が流下するのを防ぎます。工事終了後、周囲の土が安定するまでは雨などで水に濁りが入る可能性があります。

多量の土砂と泥水が道道まで流出した津軽川(石動川)及び竹岡川(津軽川)において、渓床に残った不安定な土砂が今後流出するのを防ぐために、床固工を各河川に2基ずつ設置する工事を行いました。

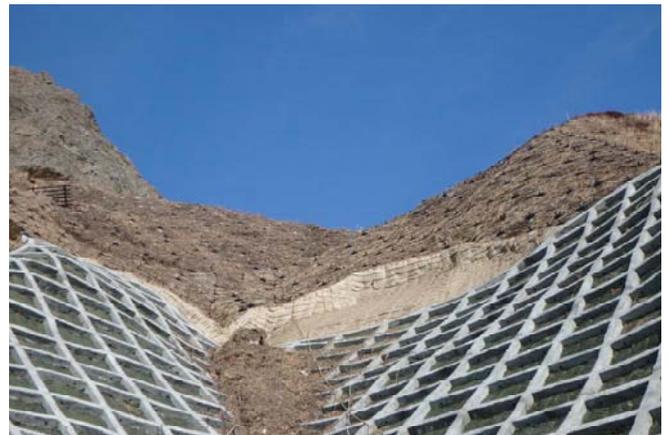
↑工事箇所全景
黒い点はアンカー挿入箇所です。

元地浜中地区において、土砂流出が起きた箇所への植生マット敷設及びアンカー(鉄杭)による斜面の崩壊防止の工事を行いました。

アンカー(鉄杭)を地面に挿入後、アンカー同士を鋼棒と呼ばれる棒で連結し、斜面の土壌を押さえています。アンカーの箇所以外は掘削等を行わないことから、植生の早期回復が見込めます。植生が出てくるこれからの時期は景観に溶け込み、あまり目立たなくなってきます。

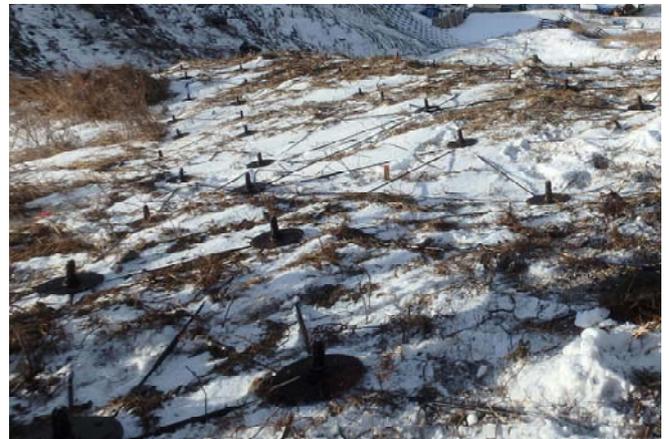
↑拡大図(斜面上から撮影)
出っ張っているのがアンカー。自然公園の特別保護地区であることから茶色く塗装してあります。
