釧路湿原達古武地域
自然再生事業現地説明
(達古武川上流部の事業構想)

平成 28 年 10 月 13 日

環境省北海道地方環境事務所
釧路自然環境事務所

釧路湿原自然再生事業森林再生小委員会 達古武川上流部現地視察資料

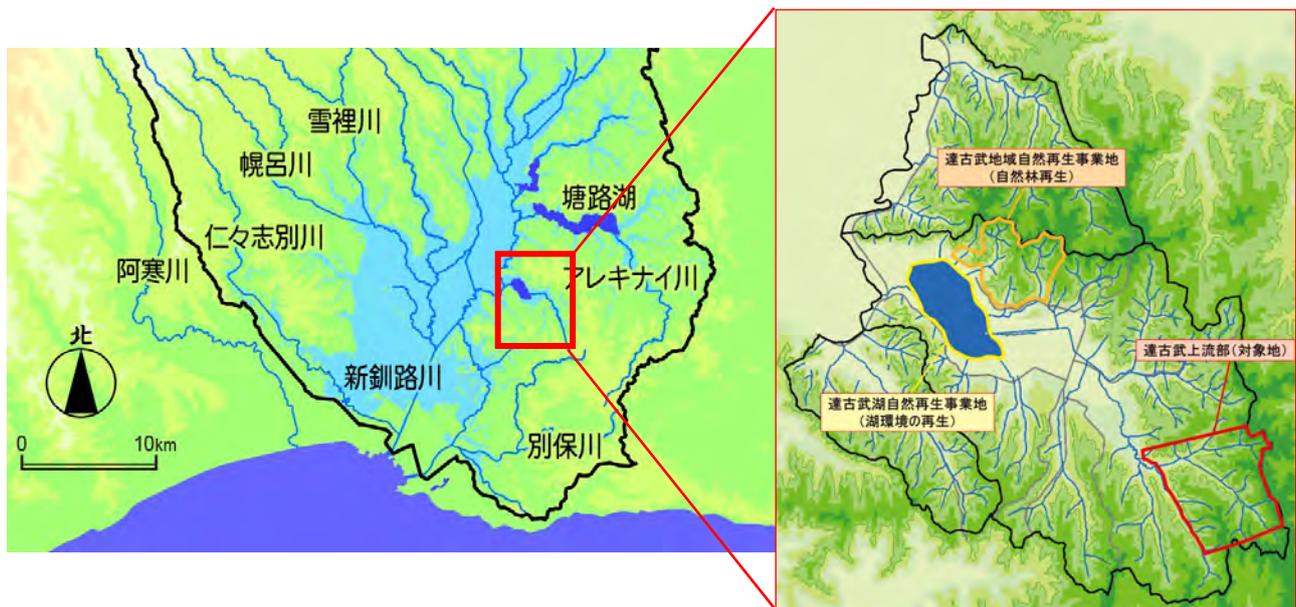
図-1 対象地域の位置図

対象地域は、達古武流域の最上流に位置する約 297ha の自然林である（図-1）。厚岸方面に当たる東側は国有林と隣接し、北側、西側、南側は民有地と隣接する（図面参照）。また、南側の一部は、牧草地と隣接する。2 年前に西側に隣接していた自然林が約 75ha にわたって皆伐されたほか、南側に接する林の一部も今春にかけて皆伐されている。

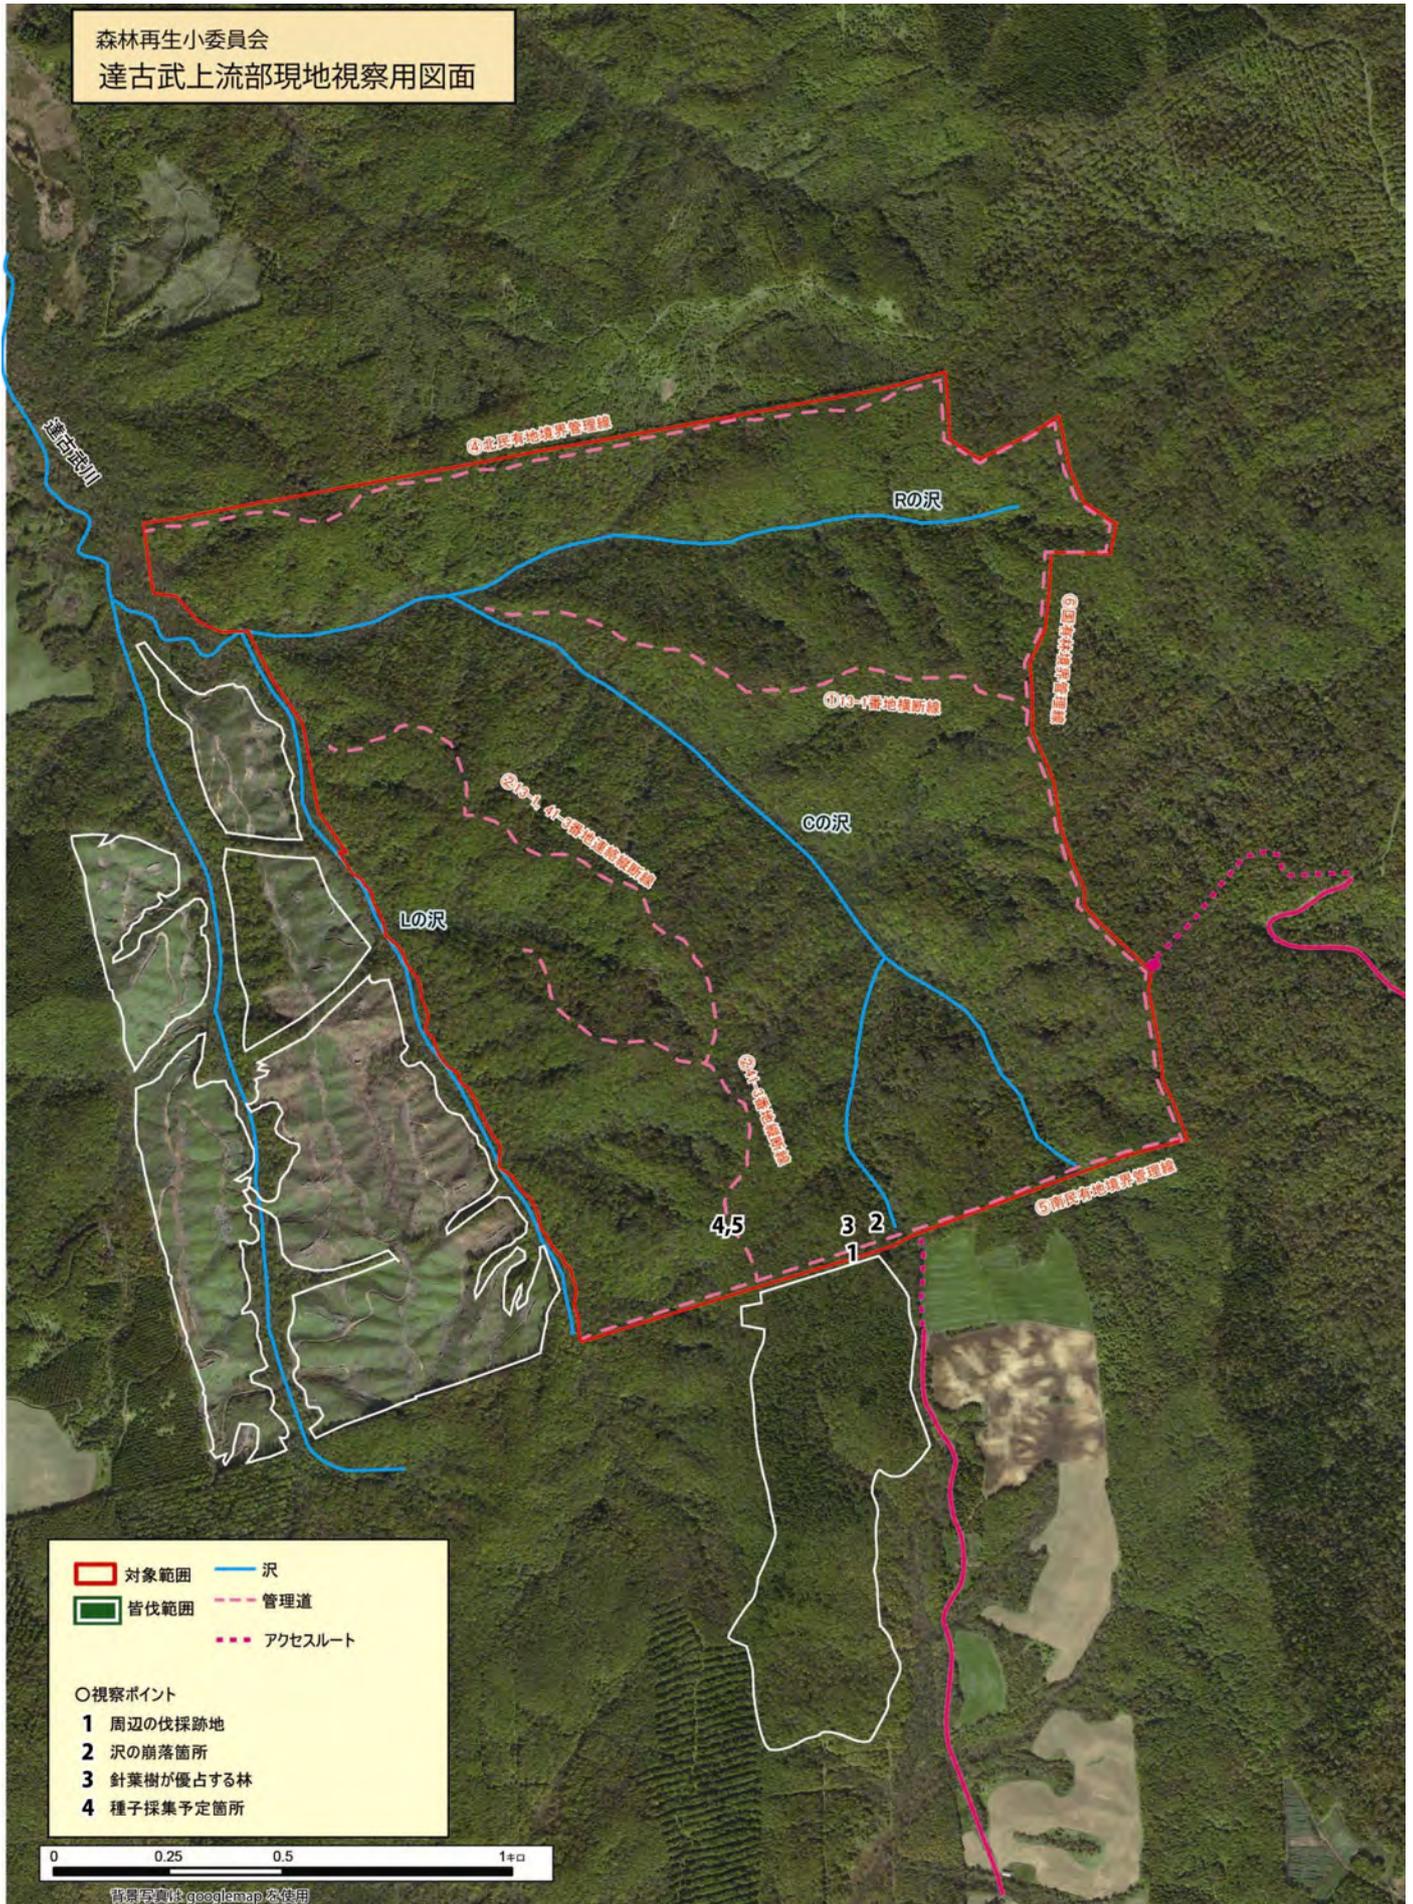
森林再生小委員会
達古武上流部現地視察用図面

- 視察ポイント
- 1 周辺の伐採跡地
 - 2 沢の崩落箇所
 - 3 針葉樹が優占する林
 - 4 種子採集予定箇所

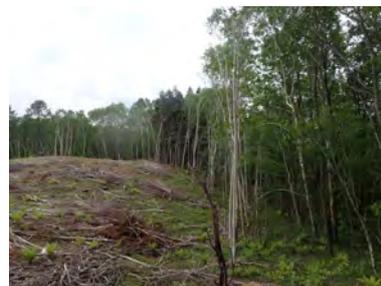
1. 周辺の伐採跡地

伐採された対象地の南側で隣接する皆伐地。カラマツ主体の人工林で、一部は対象地に隣接しており、集水域に含まれる。皆伐地は、太陽光発電のためのパネルが設置される予定になっている。

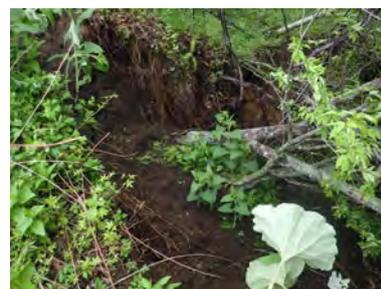
2. 沢の崩落箇所

流側の牧草地と隣接する沢（C 沢）では河岸侵食が見られる。侵食は徐々に進行しており、大雨時にはさらに今後侵食が進む可能性が考えられ、土砂の流出も懸念される。

全域で侵食は見られるが、自然に発生した小規模なものが多い。懸念される箇所としては、流側の牧草地と隣接する沢（C沢）で河岸侵食が進行しているほか、西側の皆伐地に隣接する沢（L沢）には、降雨時に土砂の流入が生じている可能性がある。

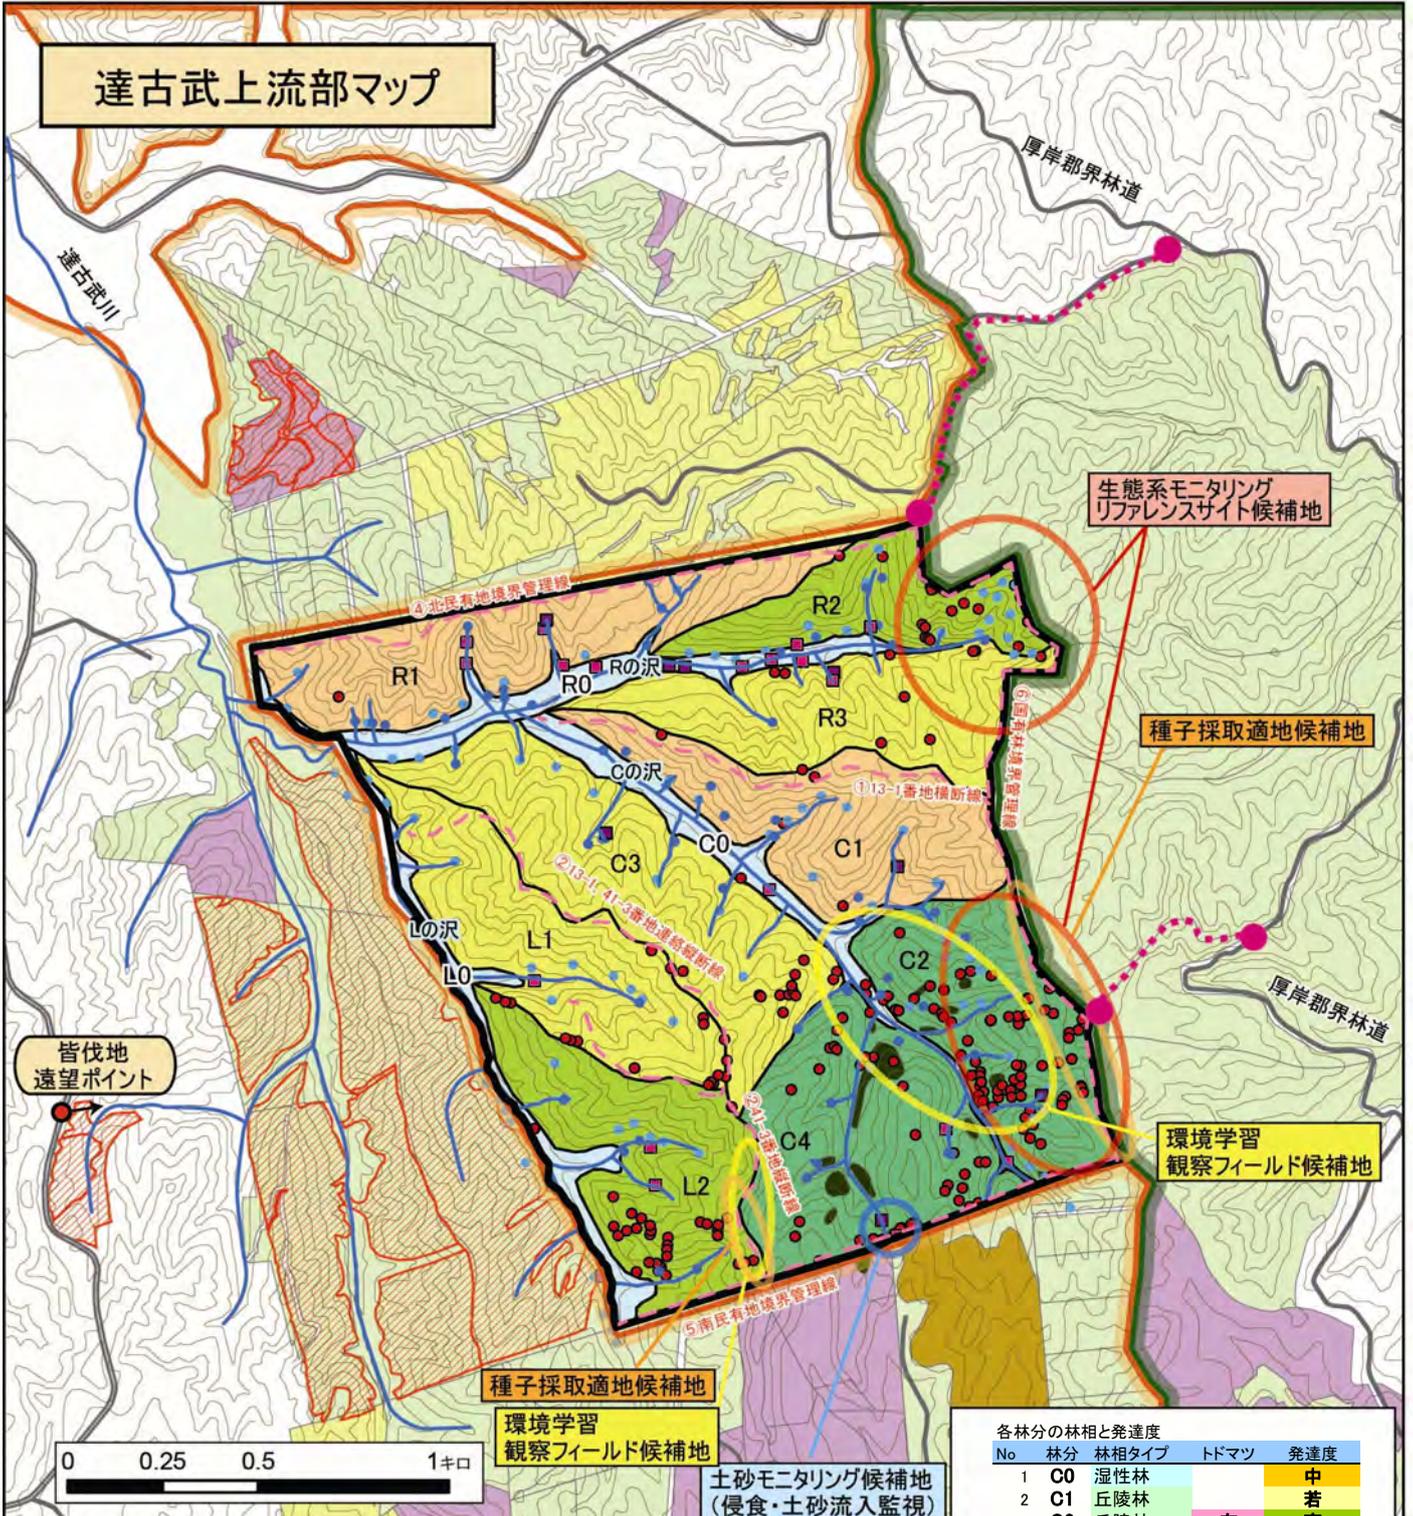
達古武上流部マップ

対象地の森林は、下流部には若齢の林分（林齢 50～70 年以下）が多く、上流部には発達した林分が多い（林齢 80～90 年）。発達した林分には胸高直径 50cm を超える大径木も多く見られる（図-2）。沢沿いは、ヤチダモ、ケヤマハンノキ、ハルニレからなる湿性林が優占し、丘陵部の尾根沿いにはミズナラ・ダケカンバが優占する林、沢沿いにはシナノキ・イタヤカエデ・ミズナラ・ホオノキなど多種の広葉樹が優占する林が見られる。また、針葉樹のイチイとトドマツが分布しており、特にトドマツは上流部でパッチ状に林分も見られる。イチイとトドマツは達古武湖に流入する流域内ではこの範囲のみに分布する。東部に隣接する厚岸側流域では針広混交林が増えてくるようになり、流域境界付近が植生境界となっていると思われる。

リファレンスサイトとして、対象地の適性を①森林の発達度、②森林の連続性、③アクセスから検討した結果、東部の森林（C2またはR2・R3）が適した地域として挙げられる（図2）。次回のモニタリング調査時に基準等を定め最終的な選定をする。

実施エリアは上記テーマの要素を集約できる南東部の林分が適している（図-2）。

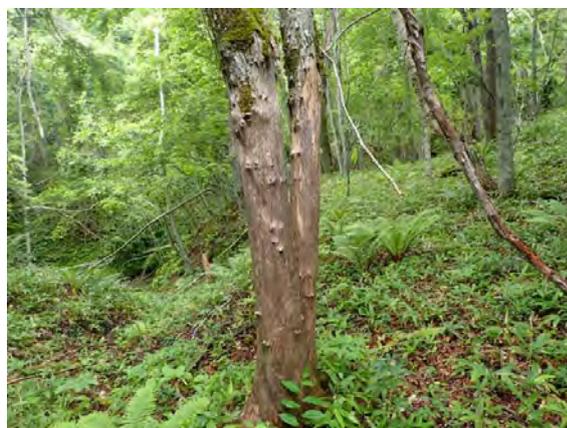
本地区はエゾシカに通年利用され被食の影響を強く受けており、嗜好性の高いニレ類やアオダモは成木の樹皮剥ぎも多い（結果参照）。特にオヒョウは個体数が少なく枯死木も目立つため、森林の種多様性維持のためには、優先的に保全する必要がある。

樹皮はぎ(オヒョウ)

エゾシカによる被食が顕著なオヒョウの林冠木を防除資材で保護する。対象木を選定したうえで、最低 50 本程度に処置を行う。

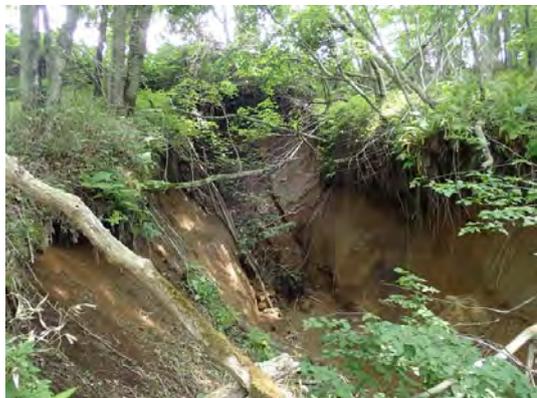
C 沢の河岸侵食

現況を監視して推移を見守りつつ、状況に応じて対策を実施する。

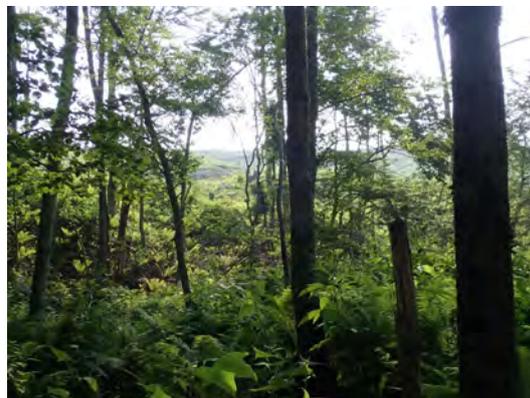
L 沢に隣接した皆伐地(奥)

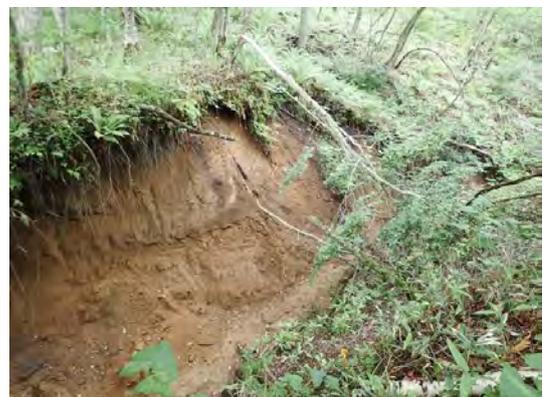
- ① 西側敷地境界の沢（L沢） 民有林皆伐地に隣接しており、流入の可能性はある。
- ② 南側敷地境界の沢（C沢上流） 南側牧草地に河岸侵食が進行していく危険がある。

C沢上流の侵食地

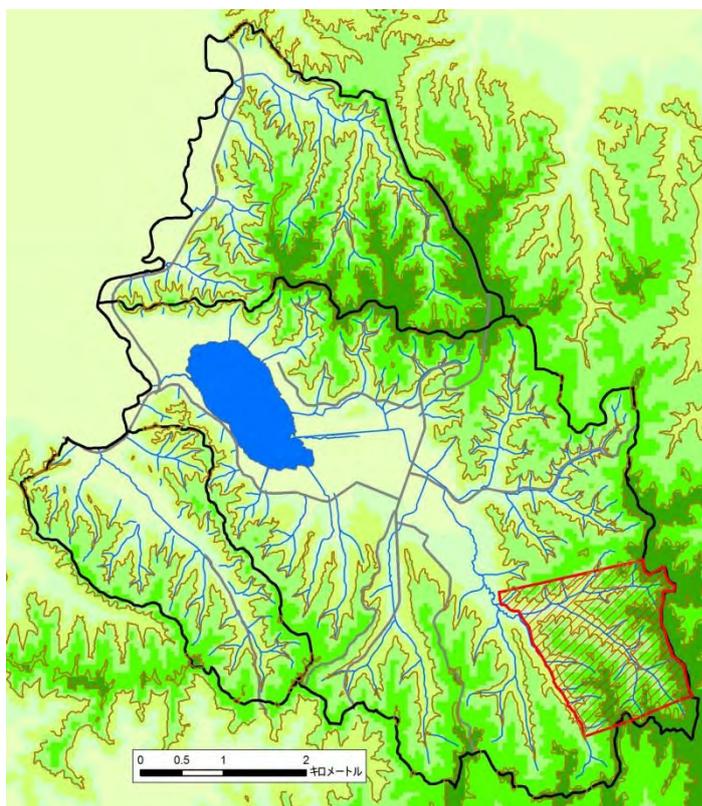
図1 達古武川上流域の環境省所管地※

環境省は、2014年度に達古武川上流地域の自然林の保全と自然再生等の事業を目的として、図1に示す範囲(297ha)の林地を取得し、2015年度に「釧路湿原自然再生事業 達古武川上流部森林再生事業構想策定業務」により土砂の流出が懸念されている。本資料は、森林の保全や再生・管理による土砂や栄養塩類の流出対策に資することを念頭に、上記業務の懸念箇所に基づき、環境省所管地における土砂や栄養塩類の流出負荷量の把握等の方針について整理したものである。

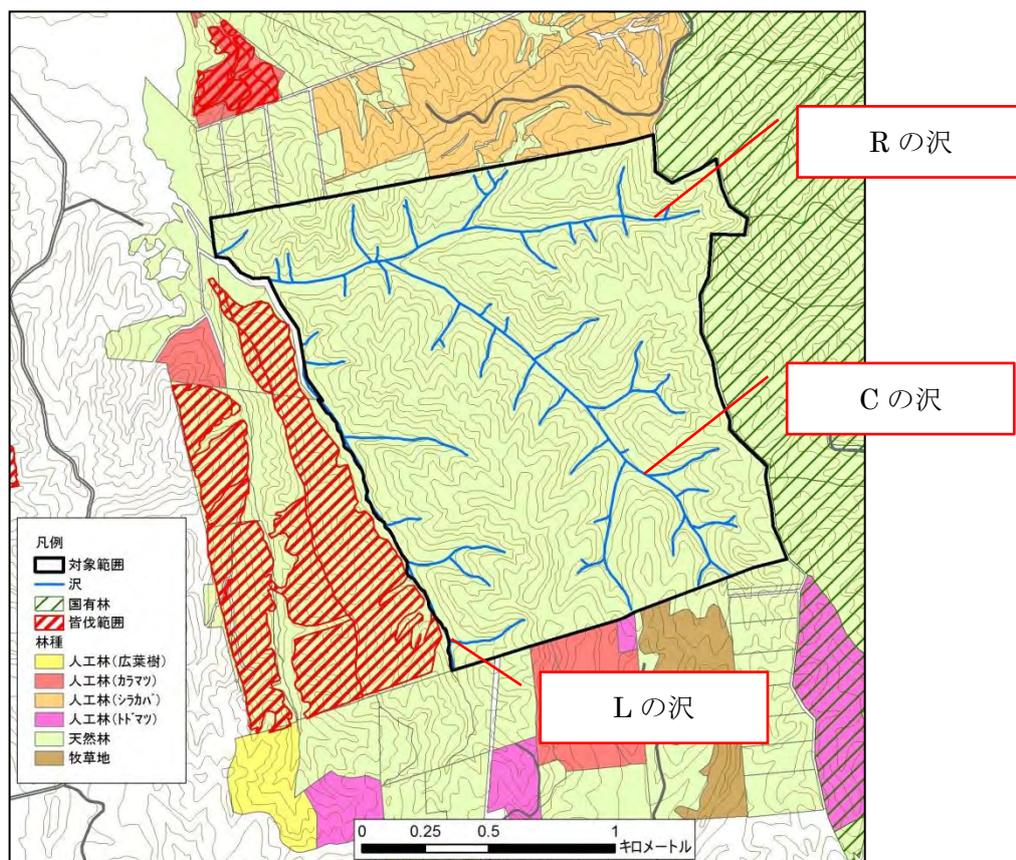
図2 対象地域の植生及び小河川※

本事業の対象となる地域は、図2に示す通り、3本の小河川及び小流域により構成されている。それぞれの小河川は、北から順に「Rの沢」、「Cの沢」、「Lの沢」と呼び、それぞれ以下に示すような特徴を有している。なお、特に環境省の所管地に限ると、自然林主体で構成されている。

小河川名	流域の特徴
Rの沢	<ul style="list-style-type: none"> ・ 自然林主体で構成されている。 ・ 大きな崩落個所は確認されていない。 ・ 流域のほとんどが（要確認）が環境省の所管地に含まれている。
Cの沢	<ul style="list-style-type: none"> ・ 自然林主体で構成されている。 ・ 最上流部（牧草地と隣接）で崩落個所が確認されている。 ・ 流域のほとんどが（要確認）が環境省の所管地に含まれている。
Lの沢	<ul style="list-style-type: none"> ・ 流域の右岸は自然林主体であるが、左岸は2014年に自然林が伐採された。 ・ 大きな崩落個所は確認されていない。 ・ 流域の右岸が環境省の所管地に含まれている。

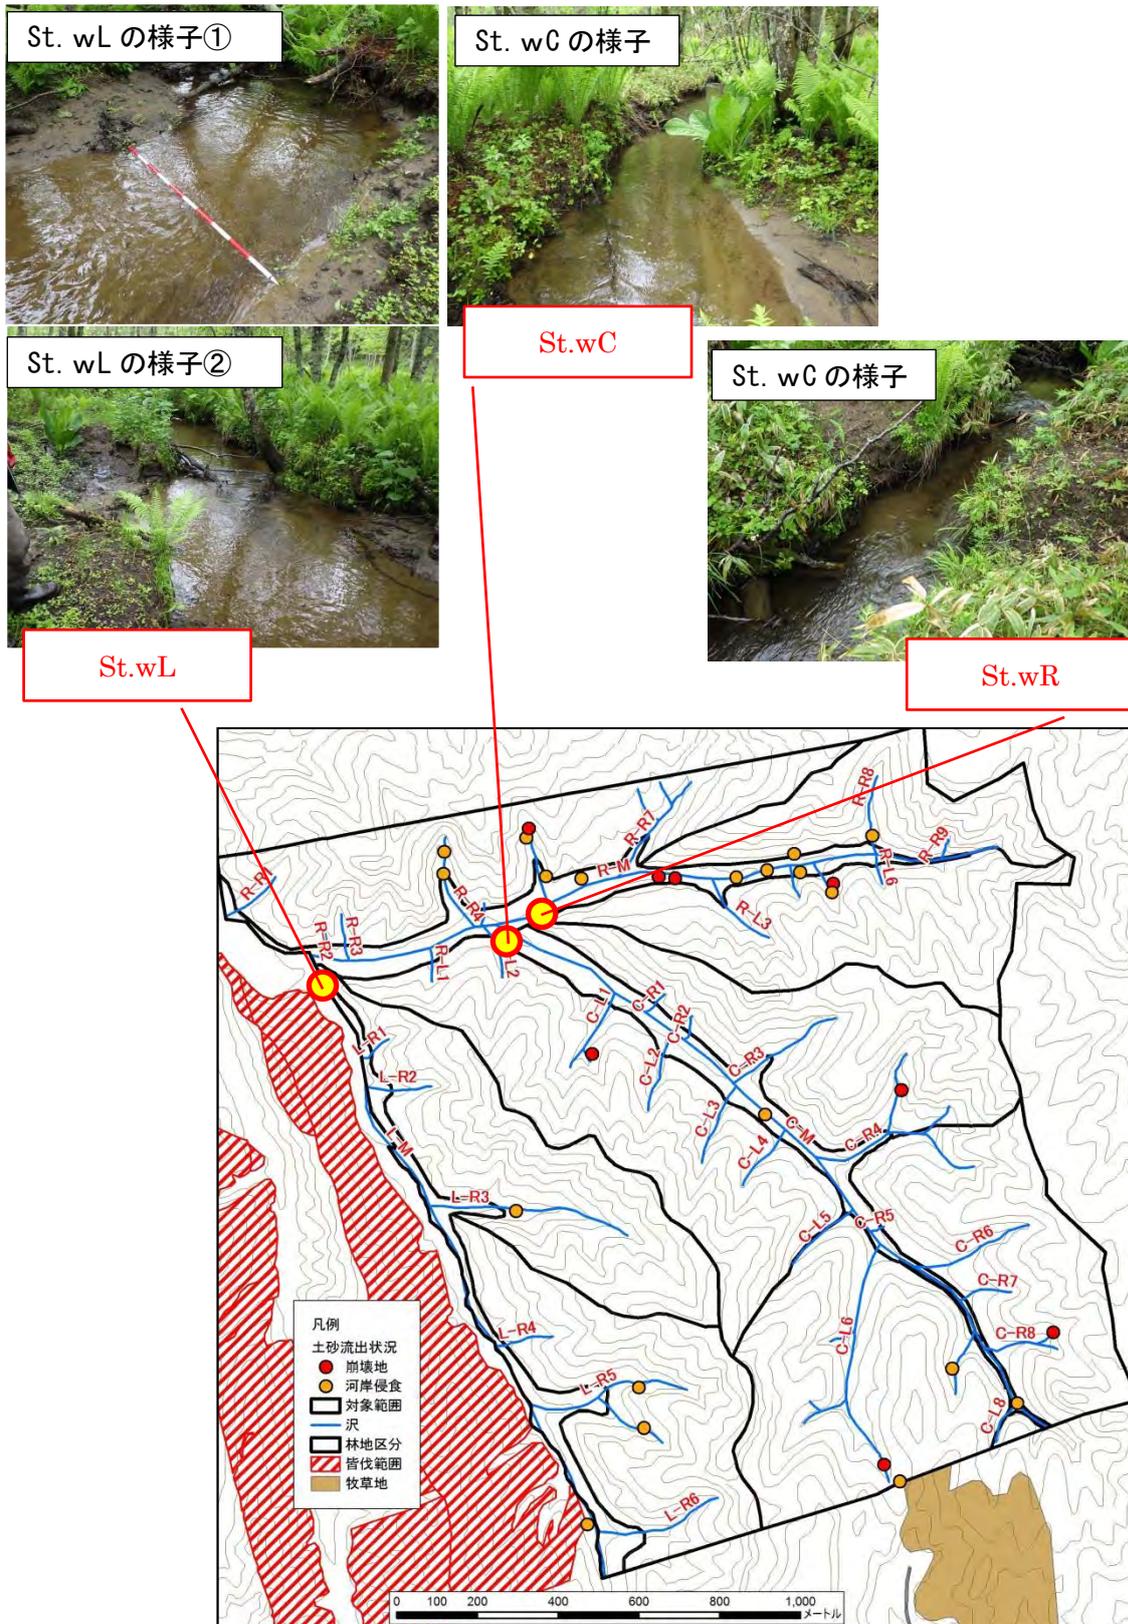
図3 調査地点（案）の位置と様子※

調査地点	3本の小流域の流域末端（図3参照） それぞれ、調査地点名を「St.wR」「St.wC」「St.wL」とする。		
調査項目及び概要	項目	観測頻度	概要・備考
	水位	連続観測	自記式水位計を設置し、調査期間内の連続水位観測を行う。
	流量	平水時月1回 出水時（回数は安全性との関係から要検討）	徒歩・船などによる河川断面積及び流速の測定を行い、流量を算出する。 なお、地点へのアクセス・安全性を考慮して出水時の調査は困難と考える。
	水質	現地観測項目	平水時月1回 出水時（回数は安全性との関係から要検討）
	室内分析項目	平水時月1回 出水時（回数は安全性との関係から要検討）	調査地点で表層水の採水を行い、以下の項目について現地観測を行う <u>COD、SS、T-N、DTN、DIN、T-P、DTP、DIP</u>
	計器による連続観測項目	連続観測	自記式の電気伝導度計及びクロロフィル濁度計を設置し、 <u>電気伝導度、Chl-a、濁度の連続観測</u> を行う

現地観測により、小流域ごとに土砂や栄養塩類の流出負荷量及びその特性を把握する方針とする。この目的から、各小流域の流域末端において、水位・流量測定及び水質測定を行い、連続的な土砂や栄養塩類の流出負荷量を算出する方針とする。

ただし、特定可能な点源負荷が存在しないため、主に降雨に伴う流量増加時に負荷が増加しているものと考えられる。このとき、流量増加時の連続的な水質の変化を把握することで、算定する負荷量及びその特性の精度が向上するため、水質測定においても計器（濁度、電気伝導度等）観測を併用する方針とする。

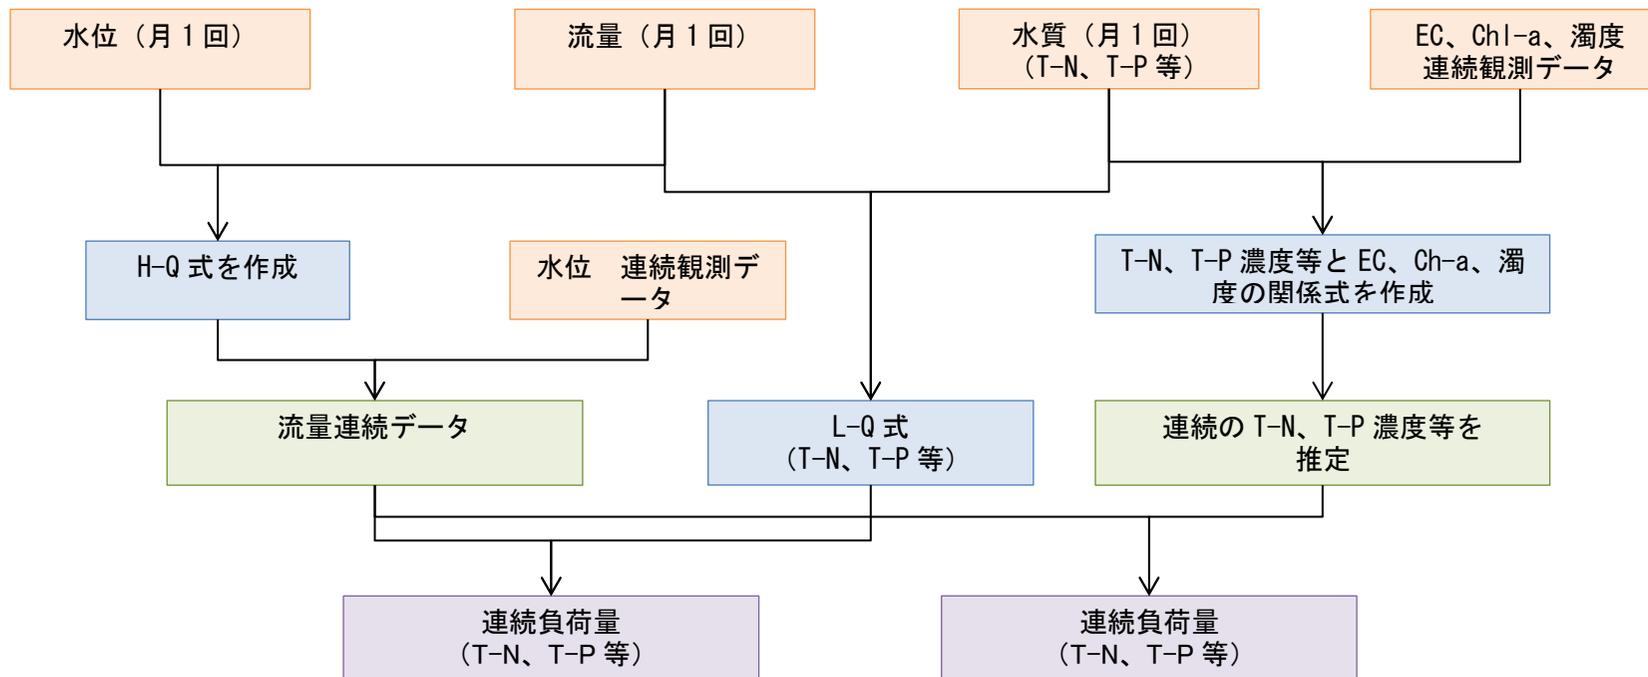
図4 結果整理方針

5. 結果の整理方針

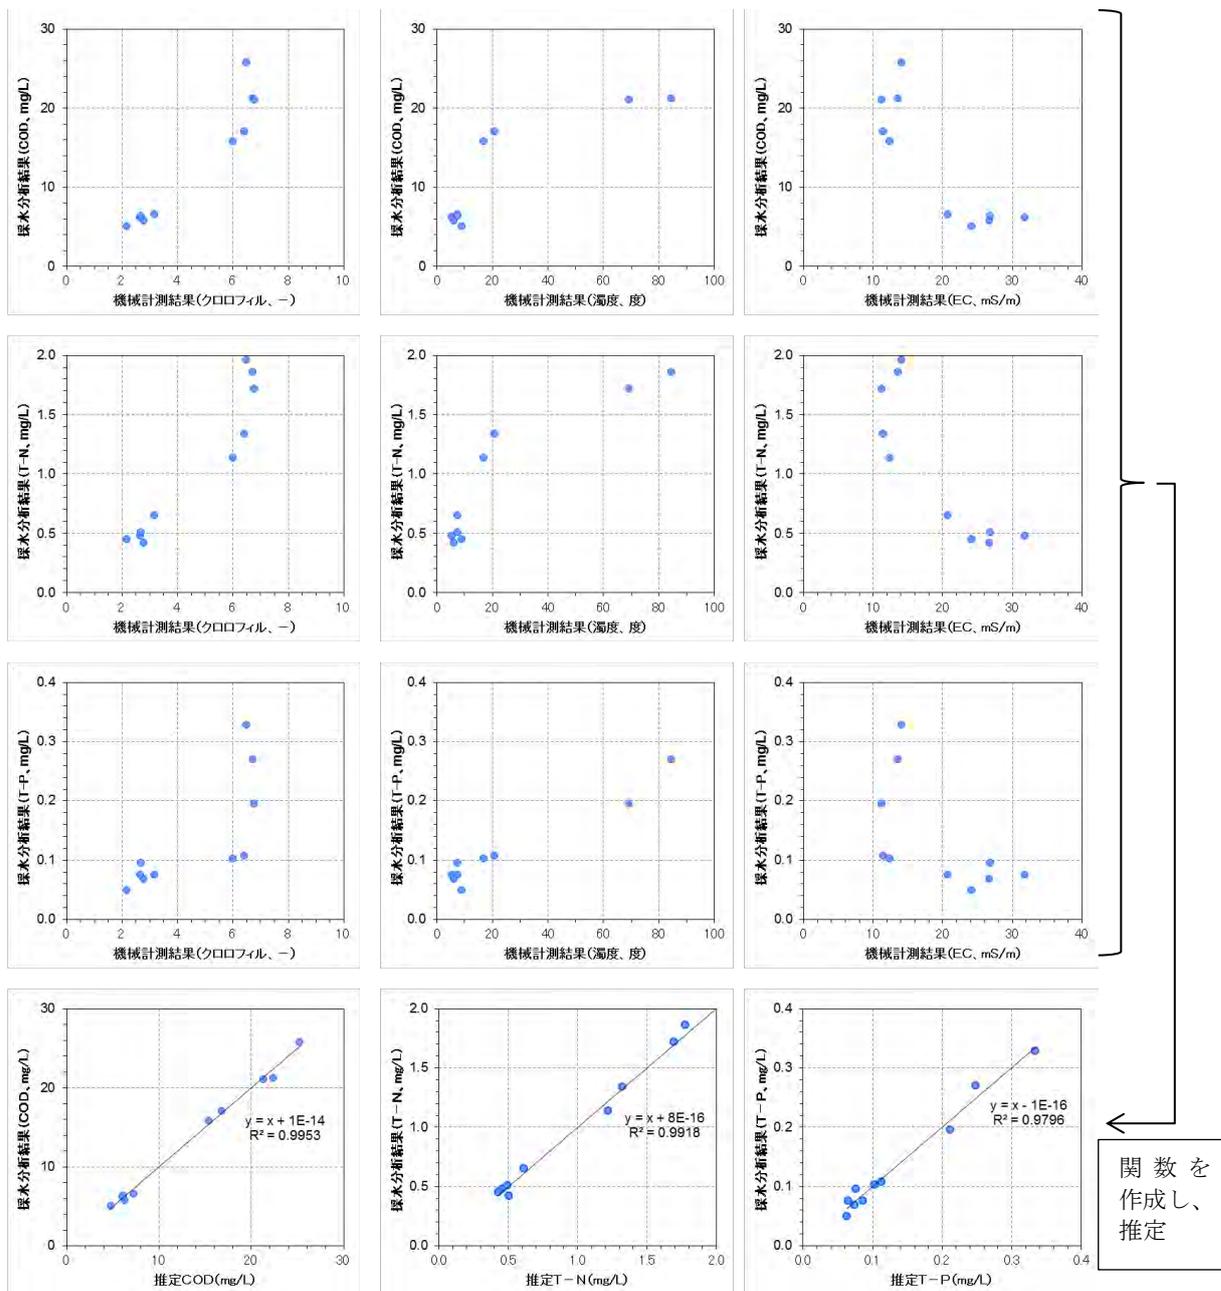
参考図 クロロフィル、濁度、EC を用いた COD、T-N、T-P 推定結果

参考：電気伝導度計及びクロロフィル濁度計を用いた T-N、T-P の推定例
