「釧路湿原自然再生協議会」

第4回 森林再生小委員会

**達古武地域自然再生実施計画
(素案)**

**環境省自然環境局
東北北海道地区自然保護事務所**

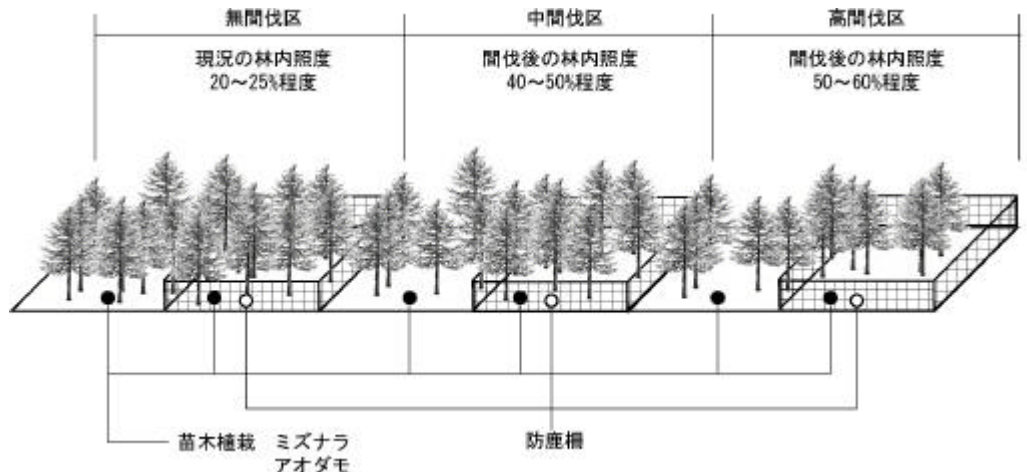
実験 II ・ III では、成長の比較をしやすくするために植栽を行なうこととした。植栽木は地域内産の苗木を用いることとし、材料が確保できるミズナラとアオダモを予定する(図)。実験は植栽木の成長に合わせて実施し、2～3年目に実験 II、3～4年目に実験 III を行なう

図 間伐処理と防鹿柵を組み合わせた実験区の設定

実験 における間伐率は、実施後の林内照度が 40-50%と 50-60%になることを想定して、32% (中間伐区)と45% (高間伐区)とした。

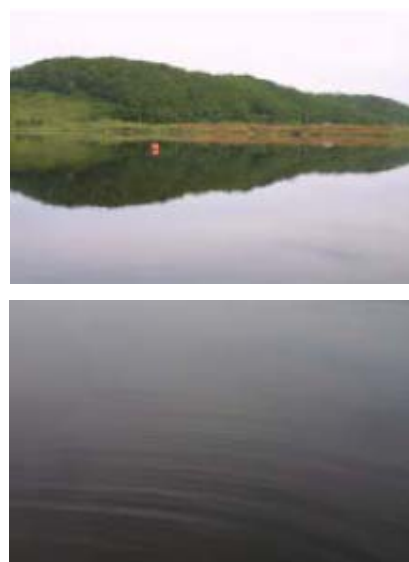
- ・ 平成15年の8月から11月にかけて5回、1湖沼3地点の計9地点でのアオコ水質調査が行われた。
- ・ シラルト口沼は、3湖沼のうちで、植物プランクトンの細胞数が最も少なく、目視レベルでのアオコの発生は、確認されなかったが、植物プランクトンの種をみると、アオコの発生原因となる *Anabaena affinis* が第1優占種となっていた。

釧路湿原3湖沼水質実態調査 (釧路開発建設部 H15)

シラルト口沼の植物プランクトンの細胞数

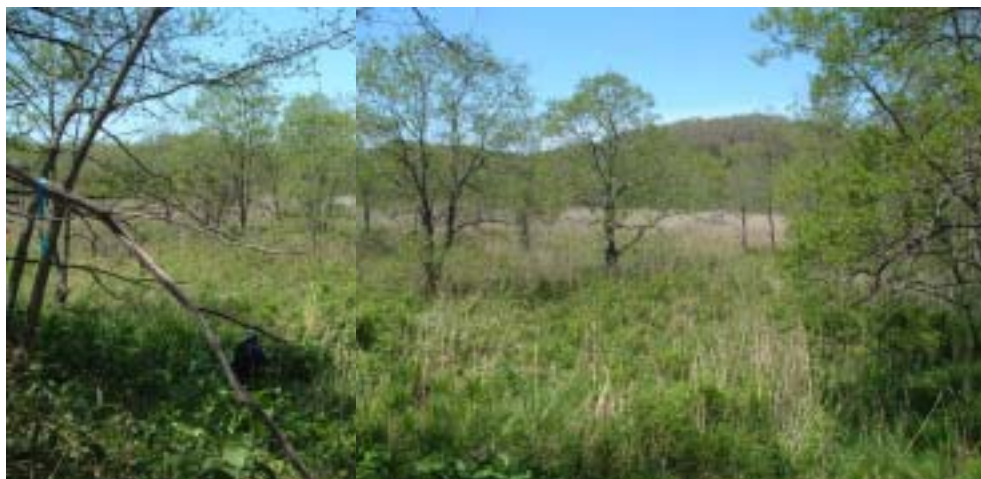
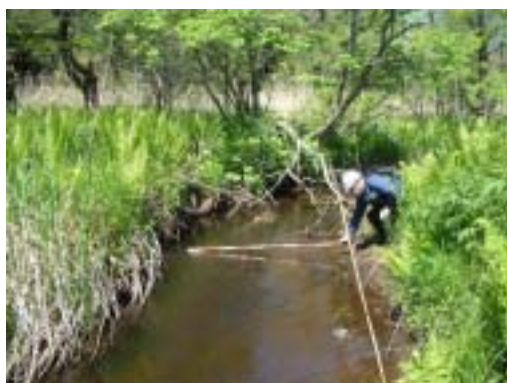
河川沿いの植生は、ミヤコザサ、キタヨシ等で、今回調査した中では、特に長期にわたる溢水の痕跡等は見られなかった。

国有林出口の河川と湿原

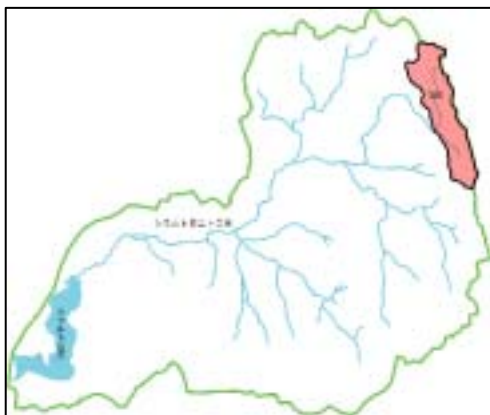
雷別地区トドマツ立枯被害の経緯	
昭和5～7年	トドマツを植栽
平成12年春	雷別地区にて立枯被害確認
平成12～13年	被害木売り払い
平成14～15年	被害跡地の一部で地かき、植栽を実施
平成16年	被害木の搬出が終了

293 林班の位置

293 林班と被害跡地 H16.10 撮影

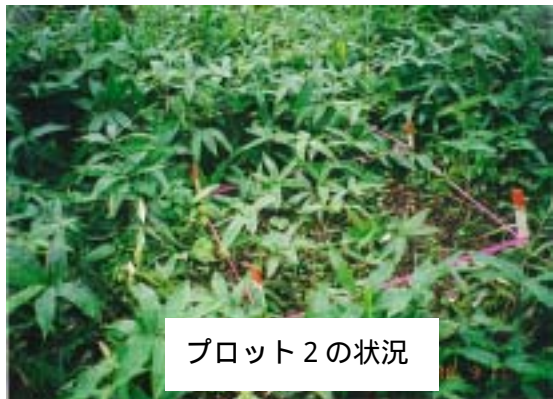
発生した稚樹は、ハンノキ類とニレ類が多く、カンバ類は少なかった。また、プロット別では、プロット2の発生本数が突出して多かった。今後は、継続観察をするとともに、比較的稚樹の発生本数が少ないことから、この場所での地がきの実施が再生の方法として適切かどうか検討する必要がある。

更新状況調査の概要(平成16年9月実施)

調査方法 ミヤコザサがある箇所、ない箇所を隣接させて、それぞれ1m×1mのプロットとし、プロット内の稚樹を調査した。
