雷別地区自然再生事業の実施状況

林野庁北海道森林管理局
釧路湿原森林ふれあい推進センター

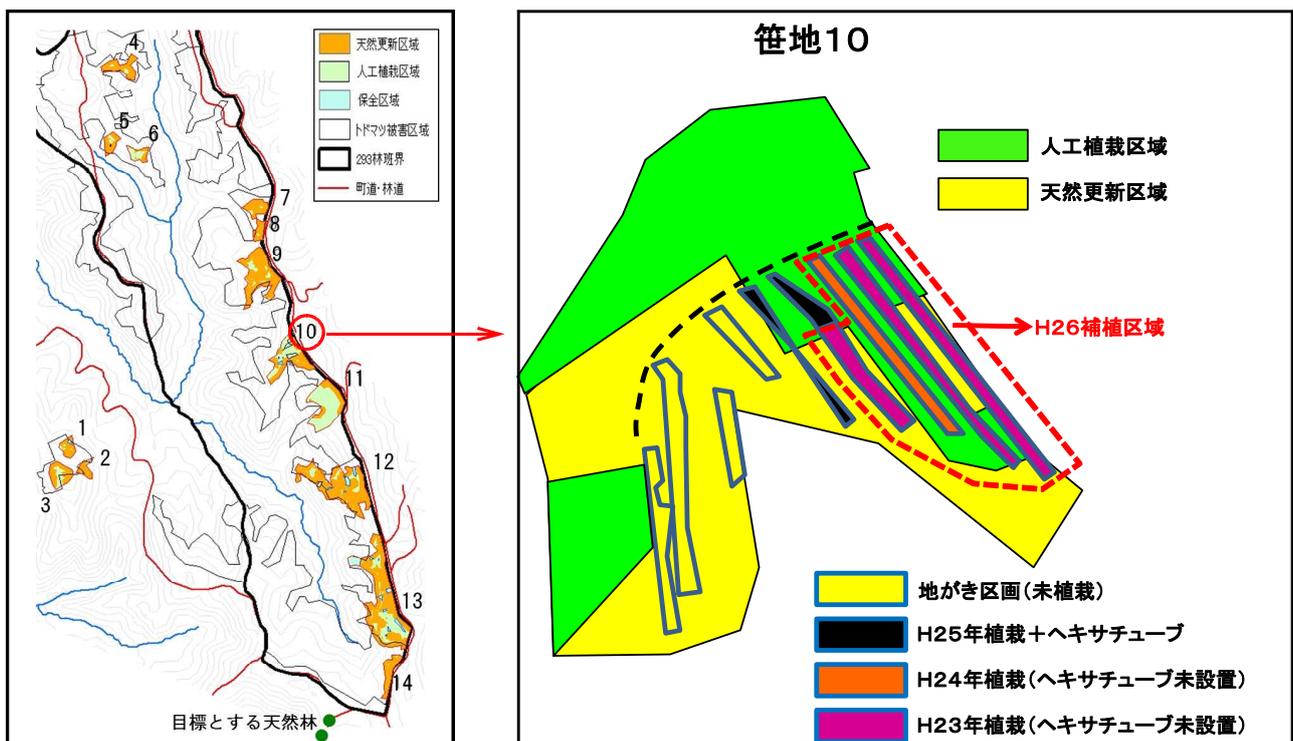
図-1 2014(H26)年度補植箇所

このため、本年6月に雷別由来の広葉樹苗200本(購入苗:ハルニレ100本、ヤチダモ100本)を植栽し、ツリーシェルターを全木に被覆。補植密度は1,428本/ha。補植区域は図-1のとおり。

補植密度: $200本 \div 0.14ha = 1,428本/ha$

植栽樹種: ハルニレ100本、ヤチダモ100本(すべて購入苗)

ツリーシェルター: ハイトカルチャー社製1.8m(一部1.4m)

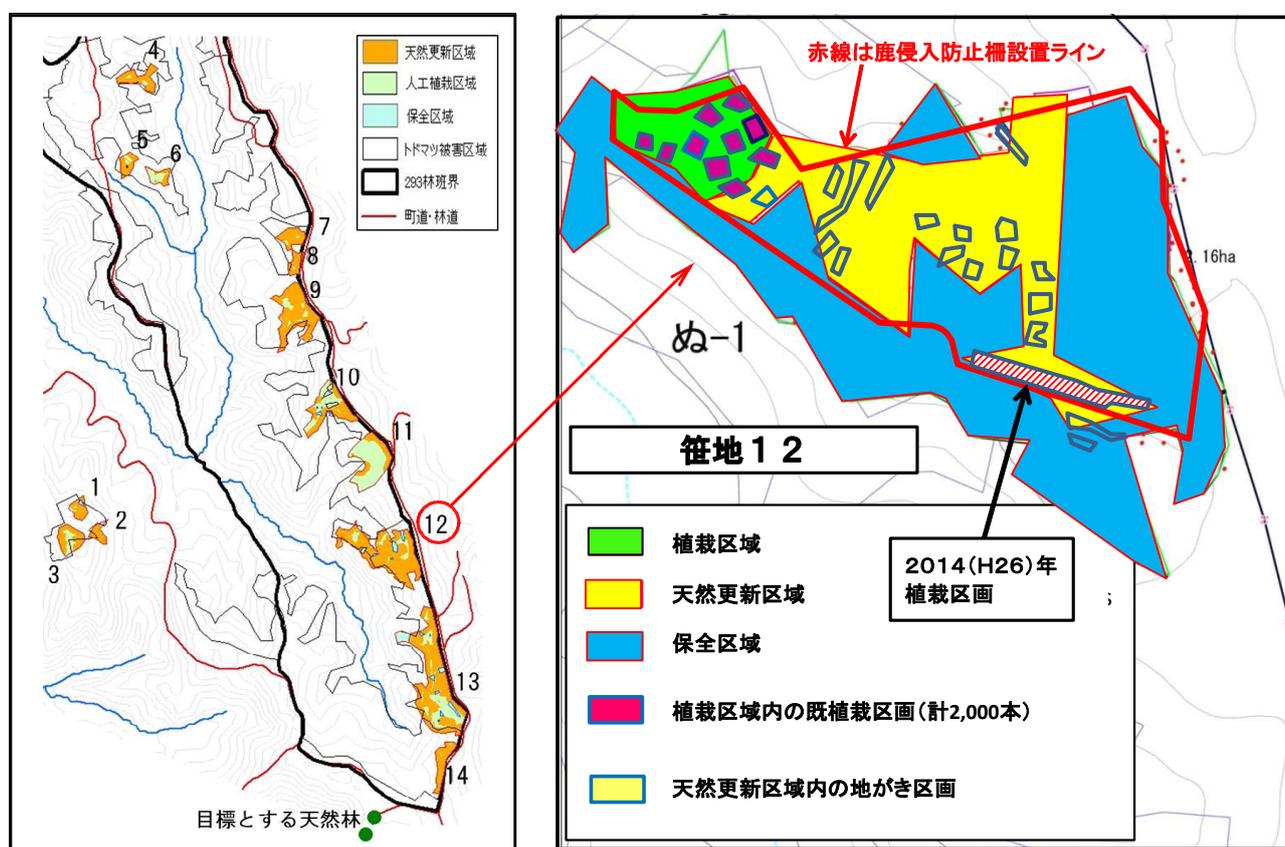
図-2 2014 (H26) 年度人工植栽箇所

- ・2012(H24)年及び2013(H25)年に行った各地表処理箇所における天然生稚樹の発生状況は、それぞれ164本/ha、461本/haであり、増加はしたが、雷別地区自然再生事業実施計画で更新完了の基準としている更新指数* 1.0に遠く及ばない結果。
- ・このため、天然更新による方法では事業がはかどらなないと考え、天然更新区画としている箇所でも人工植栽を行うこととしたところ。
- ・本年の実施箇所は、本年8月末に鹿侵入防止柵の設置が完成した笹地12の1区画(面積0.06ha)。植栽位置は図-2参照。樹種別植栽本数は計152本(表-1)、植栽密度は2,533本/ha。なお、植栽した苗木は、マルチキャビティコンテナによる育苗は冷涼な釧路市内では生育不良という結果を踏まえ、育苗を兼ねて、苗高20cm以上のコンテナ苗を使用。さらに、雷別由来の苗木の確保の可能性を探るため、ケヤマハンノキを山引きして植栽。

植栽密度: $152本 \div 0.06ha = 2,533本/ha$

植栽樹種: ヤチダモ、ハルニレ等のコンテナ苗133本、山引き苗19本(ケヤマハンノキ)

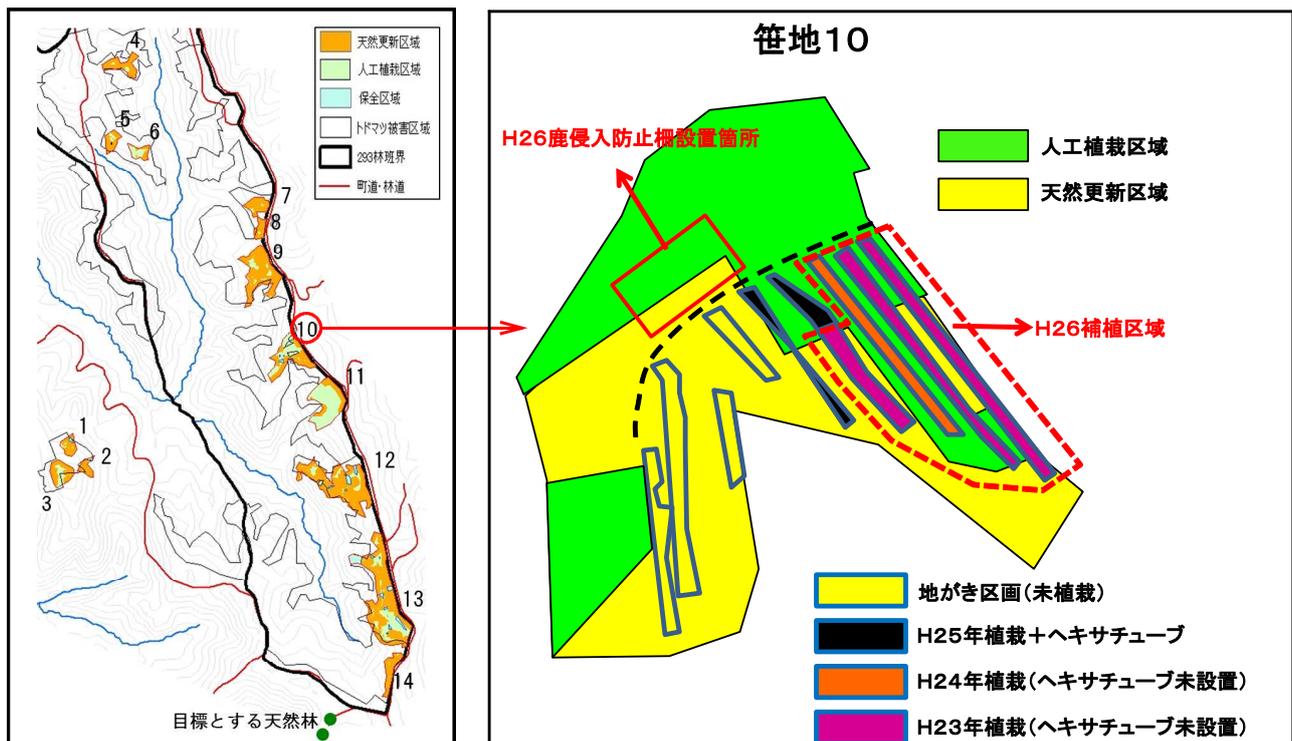
図-3 笹地10における鹿侵入防止柵設置位置

高さ2m、延長100mをボランティアの協力を得て設置。要した人工数は約10人・日。設置箇所は図-3のとおり。設置状況は写真-2のとおり。柵の材質は針金と燃糸ポリエチレンをよじったもの。

設置延長:100m。人工数:10人・日。製品単価:約1,800円/m
ボランティアの協力により設置。

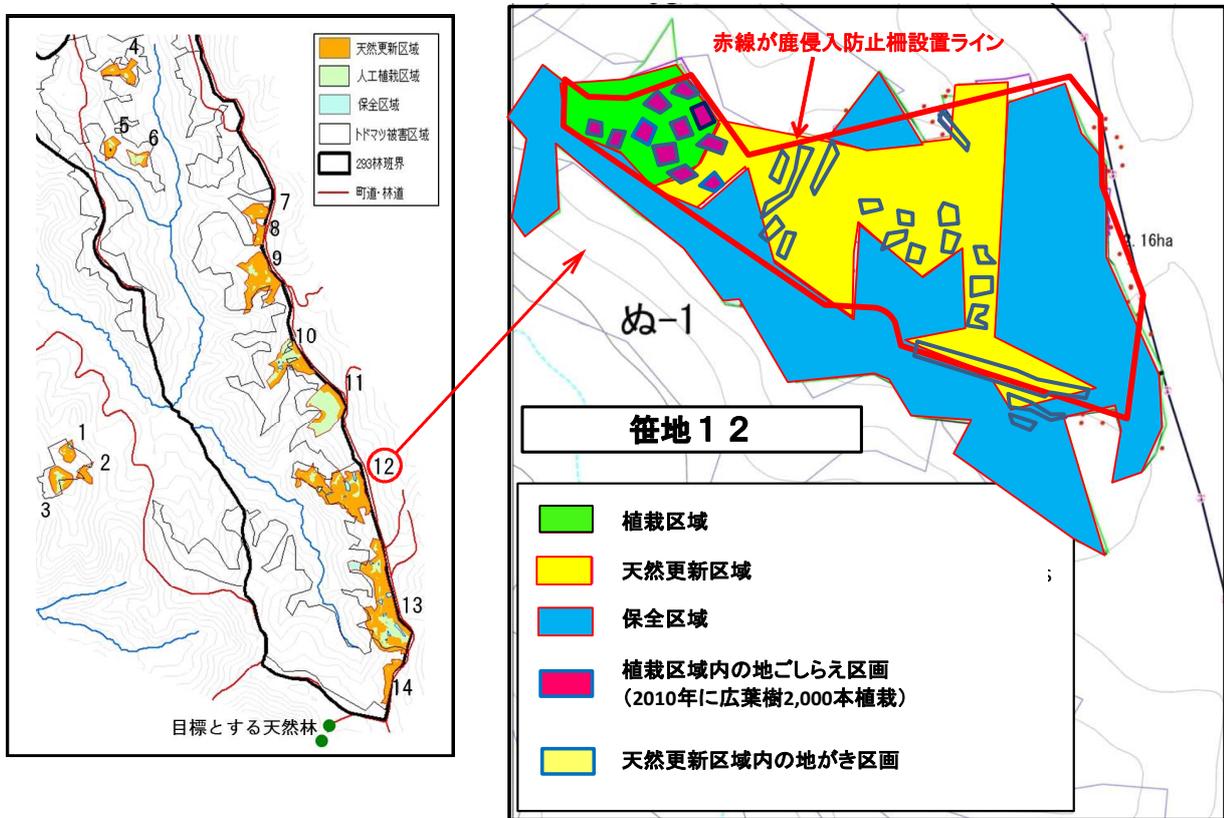
図-4 笹地12における鹿侵入防止柵設置位置

本箇所は請負発注により設置。延長 1,100m。急傾斜地や立木が密生して設置が困難な箇所を除き、極力、柵内の面積が広がるように設置(図-4)。資材は笹地10で使用したものと同一。

設置延長: 1, 100m。 設置単価: 約3, 000円/m。
急傾斜地、立木密生地等の施工困難地を避けて設置。

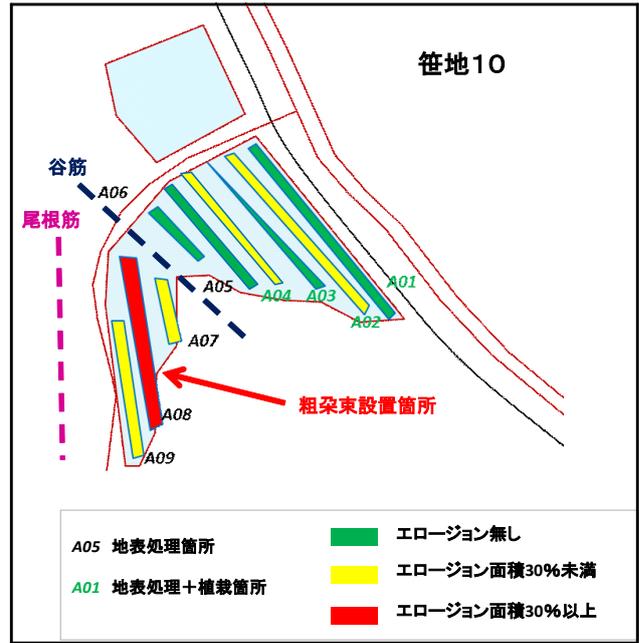
図-5 粗朶束設置箇所

・前回の森林再生小委員会で、委員から粗朶束の設置によりエロージョンが止まった旨の発言があった。これを受けて、粗朶束を設置し、その効果を確認することとした。設置箇所は笹地10のうち、昨年の調査でエロージョンの面積が広いとされた区画(図-5)。

- ・笹の粗朶束を設置した区画はエロージョンの面積が30%以上の区画。
- ・区画は尾根筋から谷筋に向かって緩やかに傾斜。
- ・粗朶束を約20cm埋め、様々な設置方法で効果を検証することに。

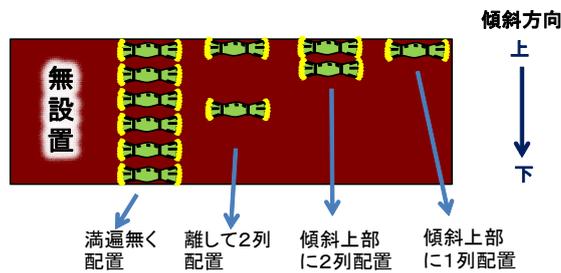
図-7 粗朶束の配置例

・設置方法は、尾根筋から谷筋の方向に傾斜しているため、尾根筋側の端に1列、同じく2列、尾根筋側の端と中央の各1列、全体的に粗朶束を設置の4方法と、全く設置しない箇所を設けた(図-7及び写真-3)。

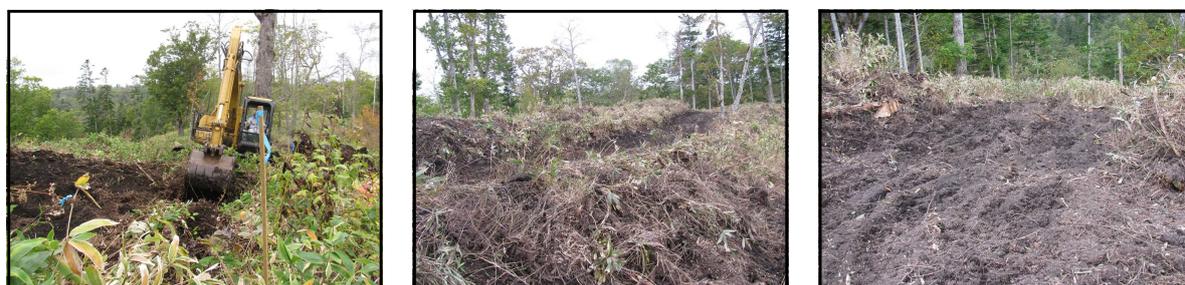
写真-4 地表処理の実施状況(2007年10月)

- ・雷別地区自然再生地で見られるエロージョンは、土壌表面が地表流に面的に洗われる「表面侵食」及び地表流によって細溝ができる「リル侵食」であり、大きな溝を形成する「ガリ侵食」は見られない。
- ・地表流は、ホートン地表流及び飽和地表流が知られている。
- ・ホートン地表流は、浸透能を降雨量が超えることにより発生する。一方、飽和地表流は、一般的に、地下水面が上昇して地表に達した際に発生する地表流で、大雨時に集水斜面の基部や溪流の近くで発生する。
- ・Dunne and Black(1970)は、Sleepers River(Vermont, U.S.)の斜面でトレンチを用いた試験の結果、ホートン地表流は限られた場所で発生し、地表流は主に山腹基部の飽和面で発生する飽和地表流と復帰流(斜面に沿って流れる地下の側方流が飽和土壌水帯に達し、地上に現れたもの)であるとしている。雷別地区自然再生事業地は、シラルトロエトロ川の源頭部、分水嶺に極めて近くに立地しているので、ホートン地表流の発生が疑われた。
- ・雷別地区自然再生事業地の地表処理箇所は表土が重度にかく乱された所と言える(写真-4)。村井・岩崎(1975)は、地被区分別の浸透能(最終浸透レート)を報告している(表-2)。雷別自然再生事業地の地表処理区画は、本表中の伐採跡地(重度かく乱)に近いものと考えられる。

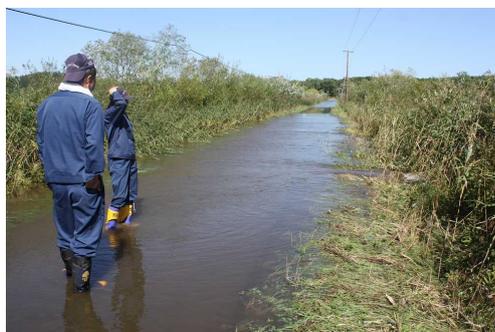
写真-5 辺寒別牛川の越流状況(2013年9月18日撮影)

- 同観測地点における過去最大時間降水量は、1991年8月1日に観測された40.0mm/hrであり、表-2に掲げた伐採跡地(重度かく乱)の浸透能49.6mm/hrに及ばない。また、2013(H25)年6月～11月の雨量の多い日の観察では、降雨は速やかに浸透して一切の地表流は見られず、特に2013(H25)年9月16日午後1時から10時までに総雨量127.5mm(最大時間降水量34.0mm/hr)を観測したが、その前後で地表の状況に変化は見られなかった。写真-5に、2日後の9月18日に雷別地区から数km離れた辺寒別牛川を横断する林道での越流状況を示す。

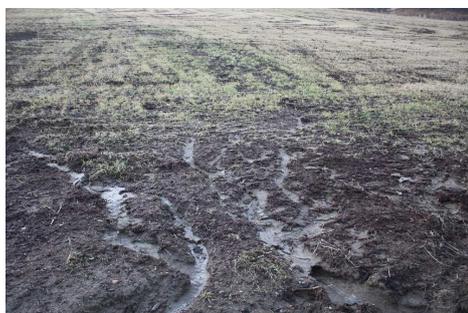
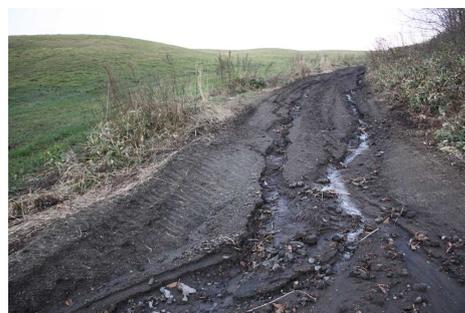
写真-6 雷別地区民有地におけるエロージョンの発生事例

- 雷別地区の民有地には、傾斜が極めて緩いにも関わらず、融雪期にエロージョンが発生している現象をしばしば観察される。写真-6の左の写真は牧草地を何らかの理由によりその表土を剥ぎ、前年のうちに播種した箇所であるが、翌年の融雪期にエロージョンが発生している事例、同右の写真は牧草脇の笹地に斜面方向に農道を敷設し、同様の時期にエロージョンが発生している事例である。

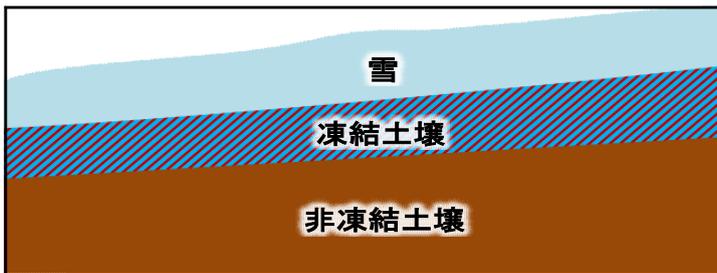
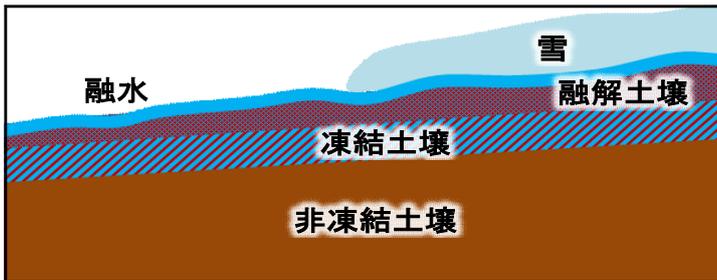
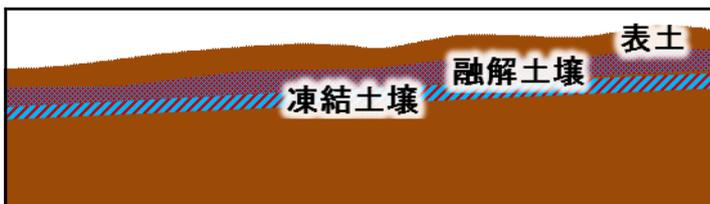
図-8 エロージョン発生メカニズムの推定(模式図)

・以上から、エロージョンは図-8の模式図のように発生したものと推定された。

雷別地区では 12 月から土壌凍結が発生し、その深さは 2 月下旬～3 月上旬に最大となる(数 cm ～ 30cm。北向き斜面で深く、南向き斜面で浅い傾向。)。同時期における最大積雪深は約数 cm ～ 70cm 程度。

春先の気温上昇に伴い、積雪が徐々に融解して融水となり、凍結土壌が融解し始める。凍結土壌は一度にすべてには融けない。土壌の浸透能は著しく低下し、エロージョンの原因となる。この時期の降雨がエロージョンを助長する。

5月上旬に表土は安定。エロージョンの痕跡が残る(写真-7)。土中には融解土壌と凍結土壌が残る。

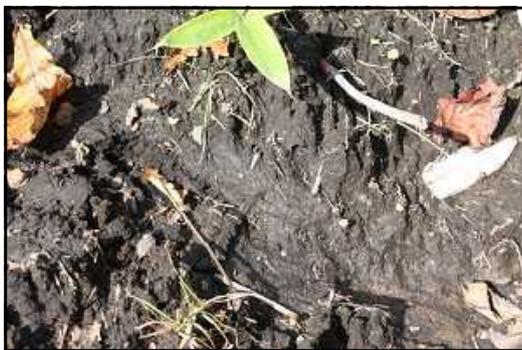
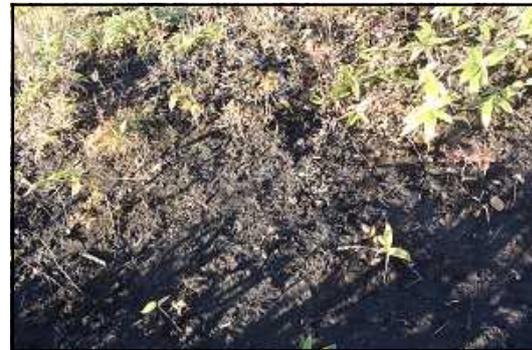
写真-7 エロージョンの痕跡

(流路の跡)

(面的に洗われた跡)

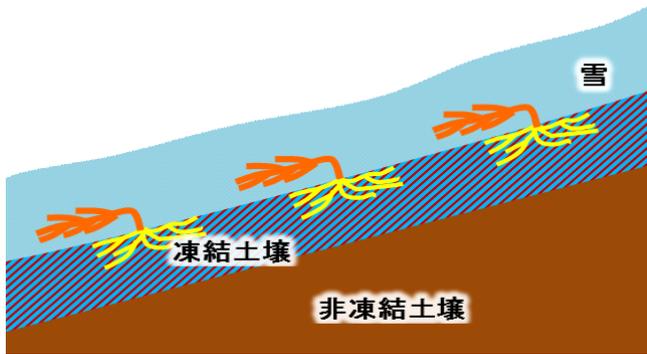
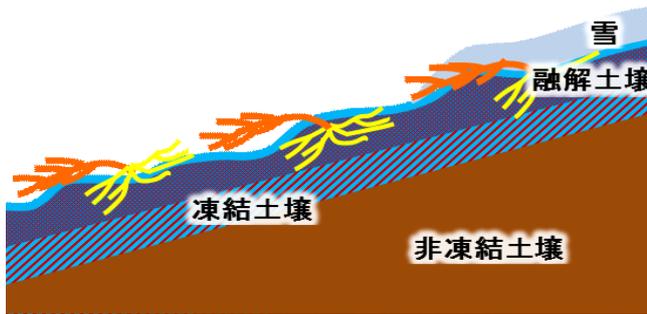
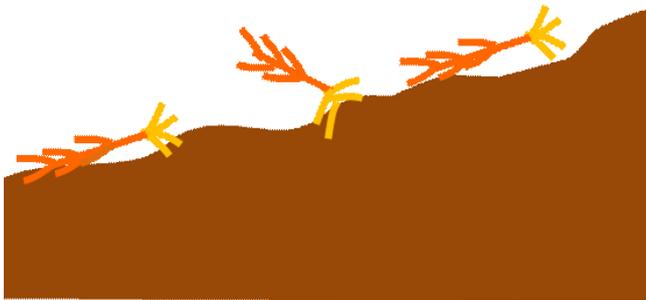
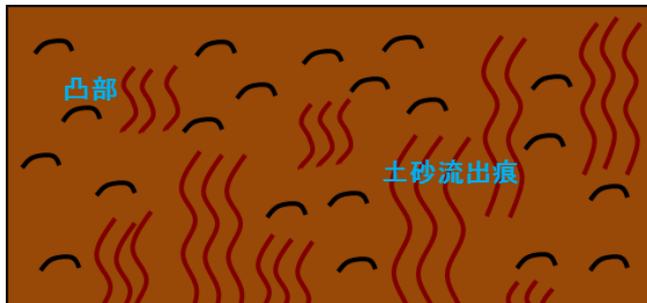
図-9 急傾斜地でのエロージョン発生メカニズムの推定(模式図)

・一方、一部の急傾斜地では、エロージョンの発生するメカニズムは緩傾斜地と同じであるが、エロージョンが深い点で異なる。これは、融解土壌の表面が流速の早い融雪水により深く流されたためと推定された(図-9)。

冬季に積雪し、土壌が凍結。

融解土壌の下に凍結土壌が残っている状態で、より流速の早い融雪水により表土が深く削られたり、洗われたりする。

その結果、植栽木に抜けや傾きが発生。

正面から見ると、凸部を残して流され(写真-8)、さらに激しい場合、凸部を残さず面的に深く流される(写真-9)。

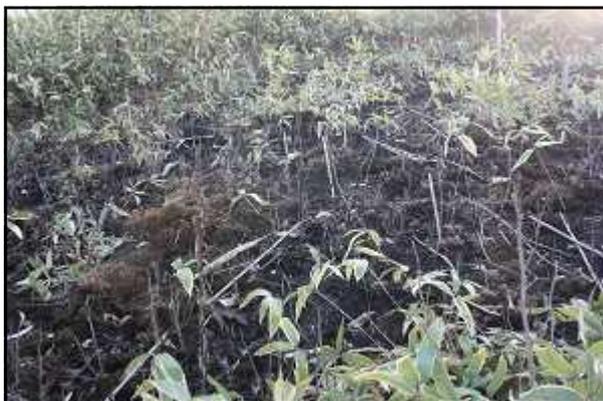
写真-8 急傾斜地でのエロージョンの例1
エロージョンが激しい区画。凸部が顕著。
(区画 C40 斜面上段部、2013年11月撮影)

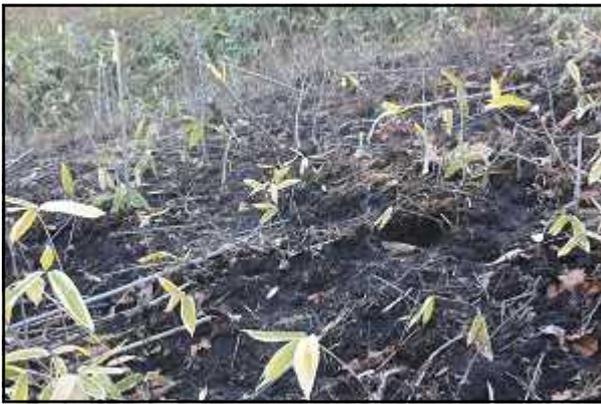
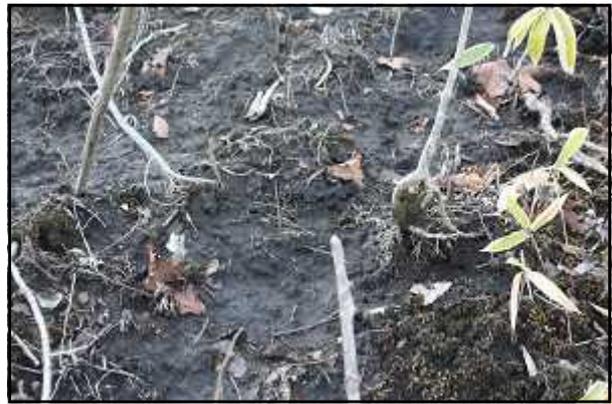
写真-9 急傾斜地でのエロージョンの例2
 エロージョンがより激しい区画。表土が深く流され凸部はほとんど観察されない。
 (区画 C43 斜面中段部、2013年11月撮影)

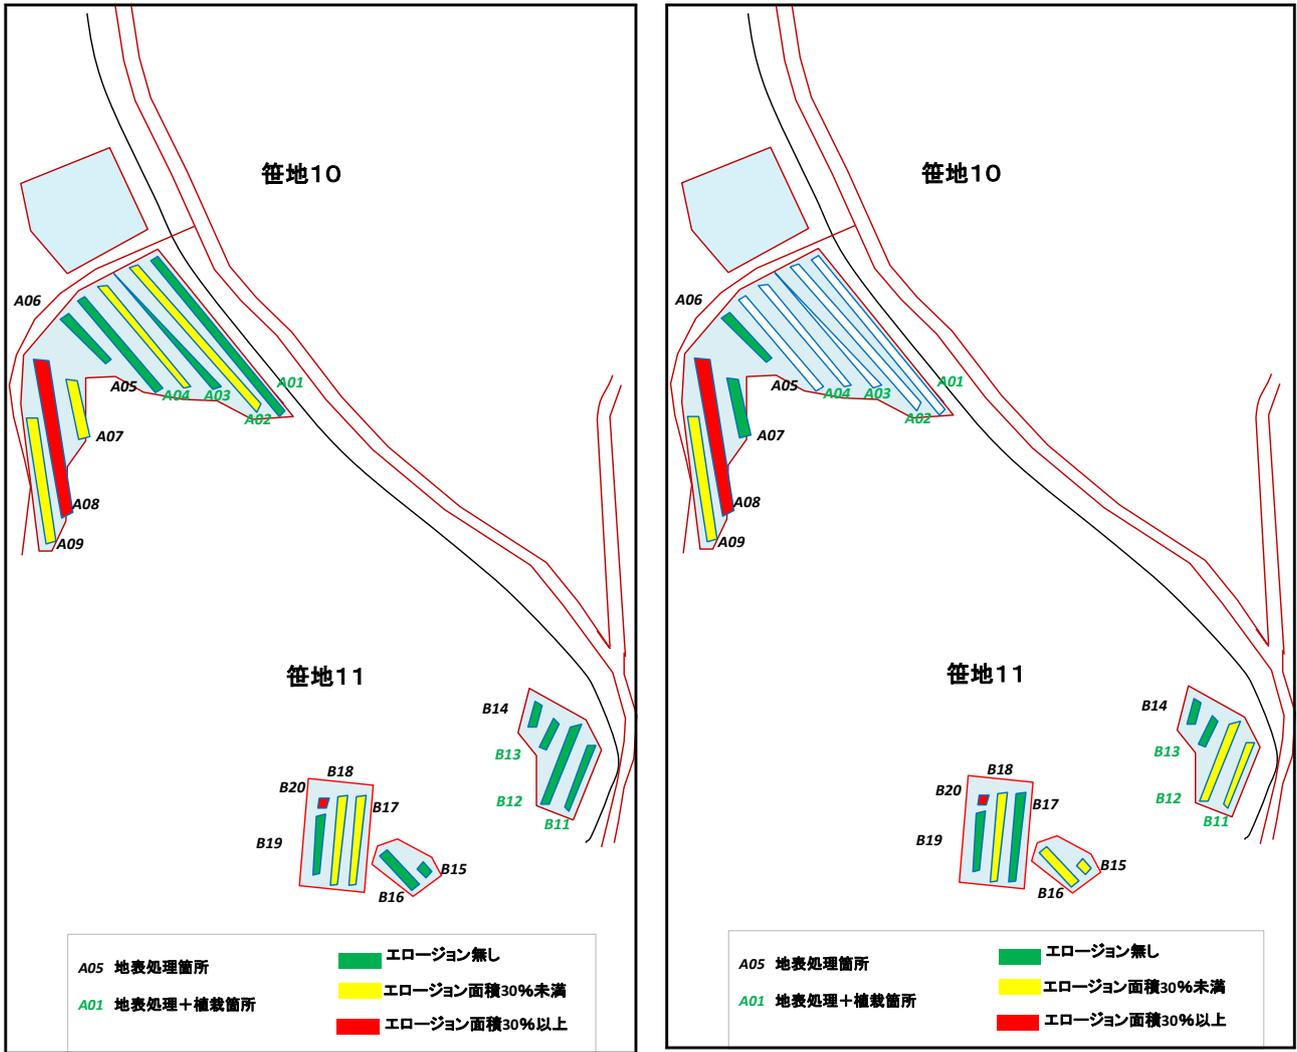
図-10 笹地10及び笹地11でのエロージョンの発生状況(左: 2013年、右: 2014年)

- 2012(H25)年及び2013(H26)年の2カ年にわたり行ったエロージョンの発生状況を笹地毎に図-10～図-12のとおり示す。
- なお、一部の区画(笹地10のA01～A04及び笹地11のC21)は2014(H26)年に補植又は新植を行っており、エロージョンの発生状況の把握が困難であったため、調査を行わず、図上では白地での表記としている。

笹地10				笹地11			
改善	■ → ■	1箇所	計1箇所	改善	■ → ■	1箇所	計1箇所
悪化		0箇所	計0箇所	悪化	■ → ■	4箇所	計4箇所

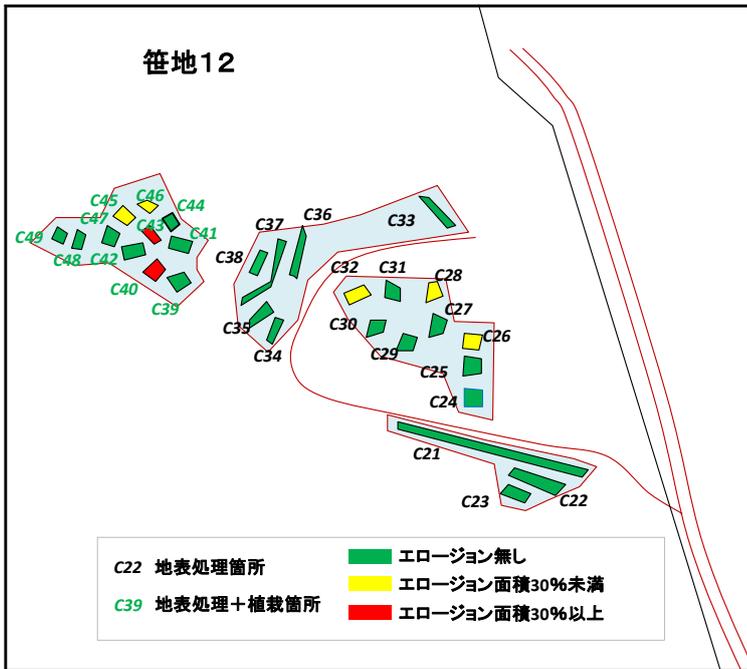
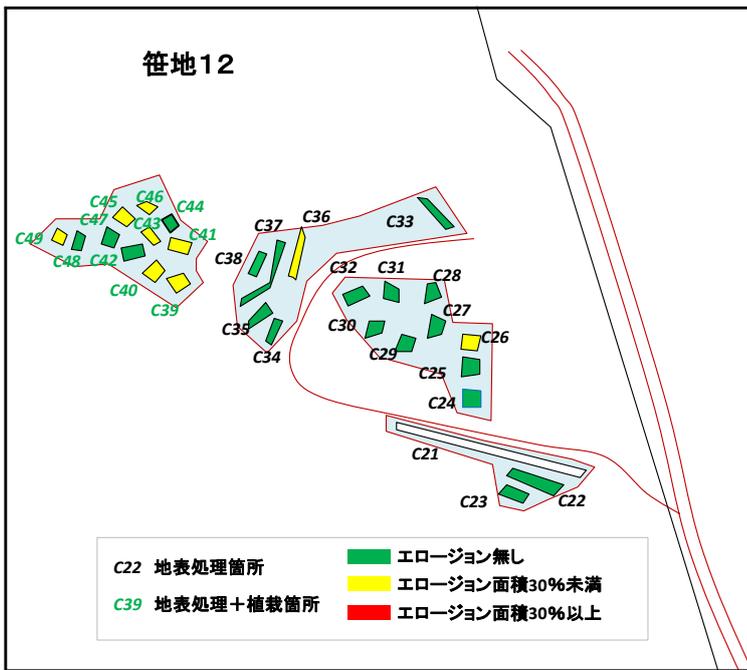
図-11
 笹地12でのエロージョンの発生状況
 (上: 2013年、下: 2014年)

改善	Red → Yellow	2箇所	計4箇所
	Yellow → Green	2箇所	
悪化	Green → Yellow	4箇所	計4箇所

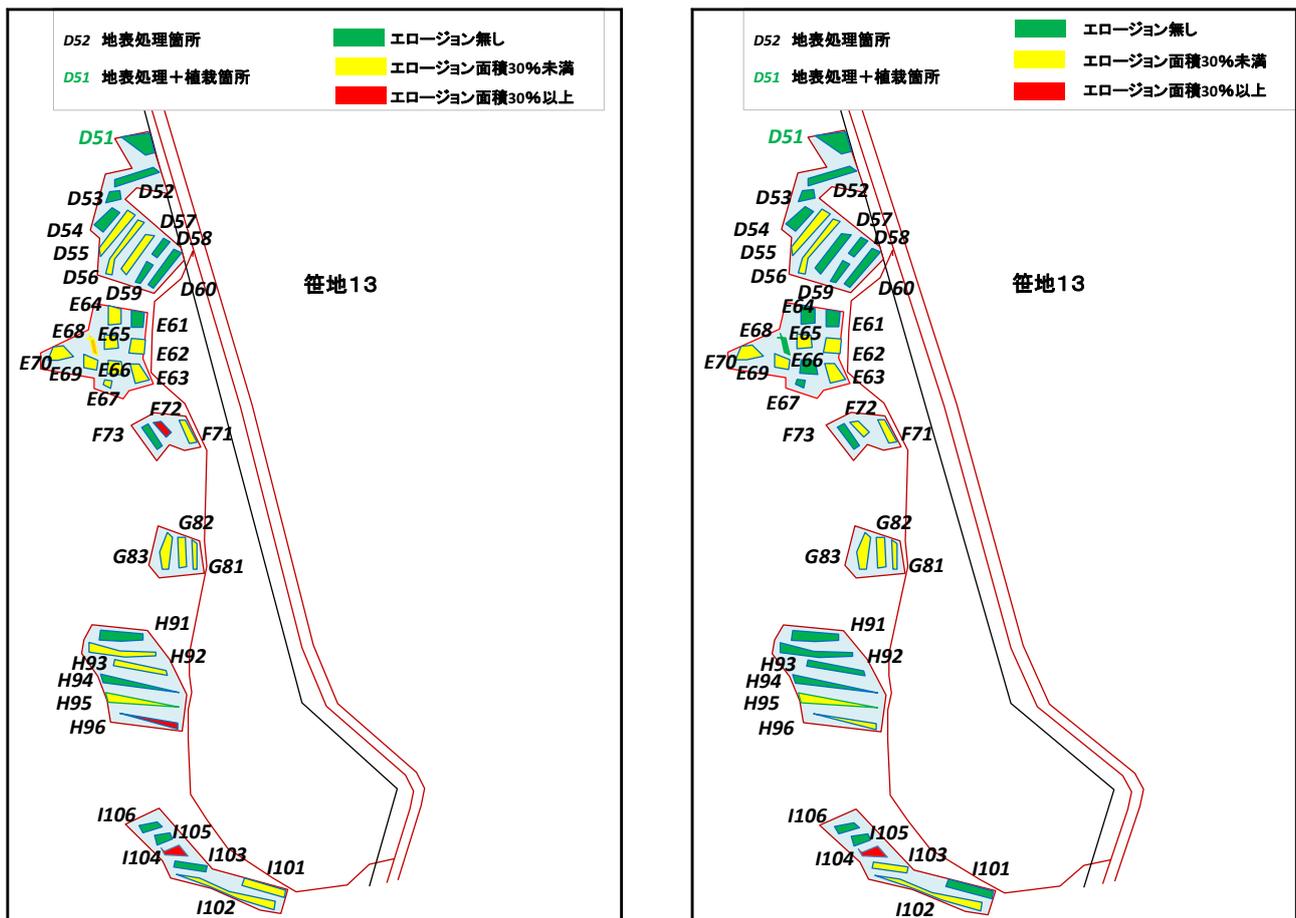
図-12 笹地13でのエロージョンの発生状況(左: 2013年、右: 2014年)

改善	■ → ■	2箇所	計 10箇所
	■ → ■	8箇所	
悪化	■ → ■	1箇所	計 1箇所

- ・全笹地のエロージョン発生箇所状況の集計結果を表-8に掲げる。全地表処理箇所数 86箇所のうち、改善が見られたのは 16箇所となった。これは植生、特にササの侵入によるものがほとんどである。一方、悪化した箇所はいずれもササが生えていない箇所で発生している。
- ・エロージョンは特にササの侵入に伴い緩和されるものと考えられるが、その侵入は極めて遅いことから、エロージョン対策のための治山的工法との組み合わせによりエロージョンの解消を図ることとする。

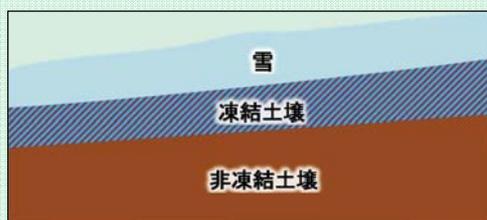
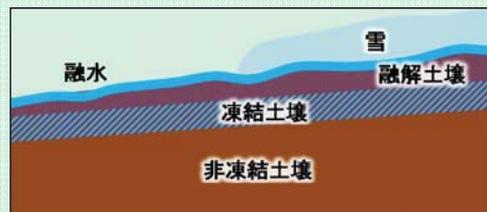
- ・雷別地区では12月から土壤凍結が開始
 - ・2月下旬～3月上旬にその深さが最大
(数cm～30cm)
 - ・土壤凍結は北向き斜面で深くなる傾向
- ※2007年及び2008年の調査結果から

- ・春先、積雪が徐々に融解し、融水となる。
- ・凍結土壌は表層から融解するが一度にすべて融けない。土壤の浸透能が著しく低下し、エロージョンの原因となる。
- ・この時の降雨の影響が大きい。

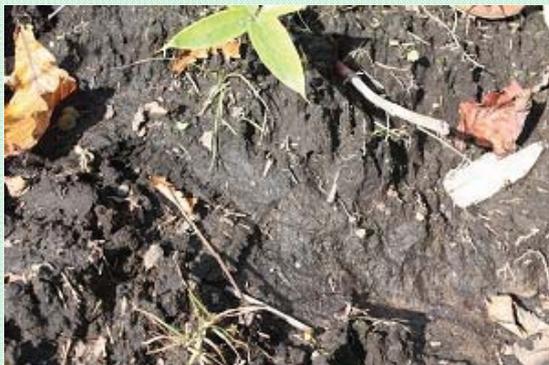
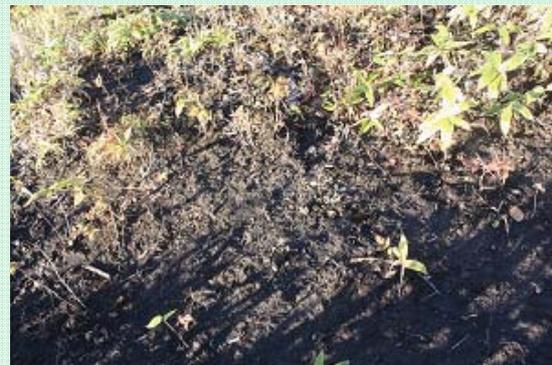
緩傾斜地におけるエロージョンの痕跡

流路の痕

面的に洗われた痕

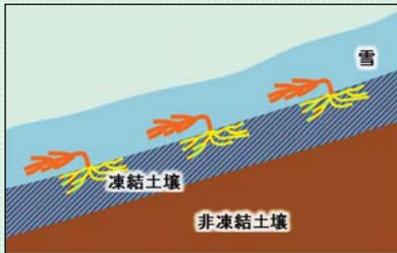
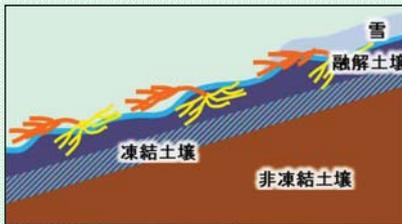
- 一方、急傾斜地ではエロージョン発生の仕組みは同じであるが、融雪水の流下速度が速く、融解土壌が緩傾斜地よりも著しく削られ、あるいは洗われたものと推定された。

- ・土壌凍結の発生と積雪

- ・融解した土壌の下に凍結土壌が残る。
- ・融雪水の流下速度はより速く、表土が著しく削られ、あるいは洗われる。
- ・降雨による影響も緩傾斜地よりも大きいものと考えられる

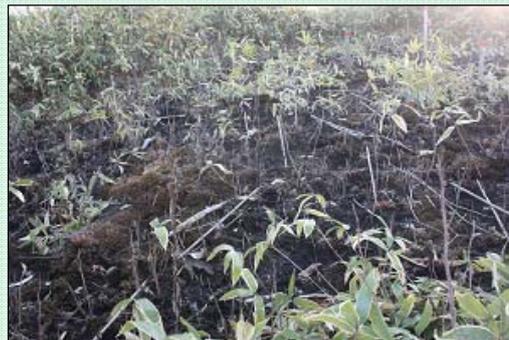
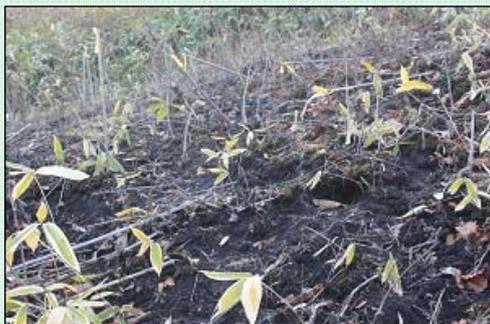
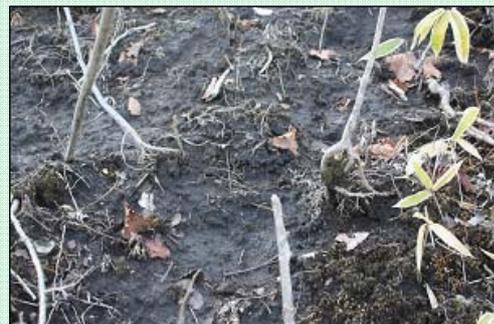
急傾斜地におけるエロージョンの痕跡

斜面に残された凸凹

激しく融水に流されると凸凹も不明瞭に
