知床世界自然遺産地域における  
河川工作物改良効果検証事業

報告書

平成26年3月

北海道森林管理局

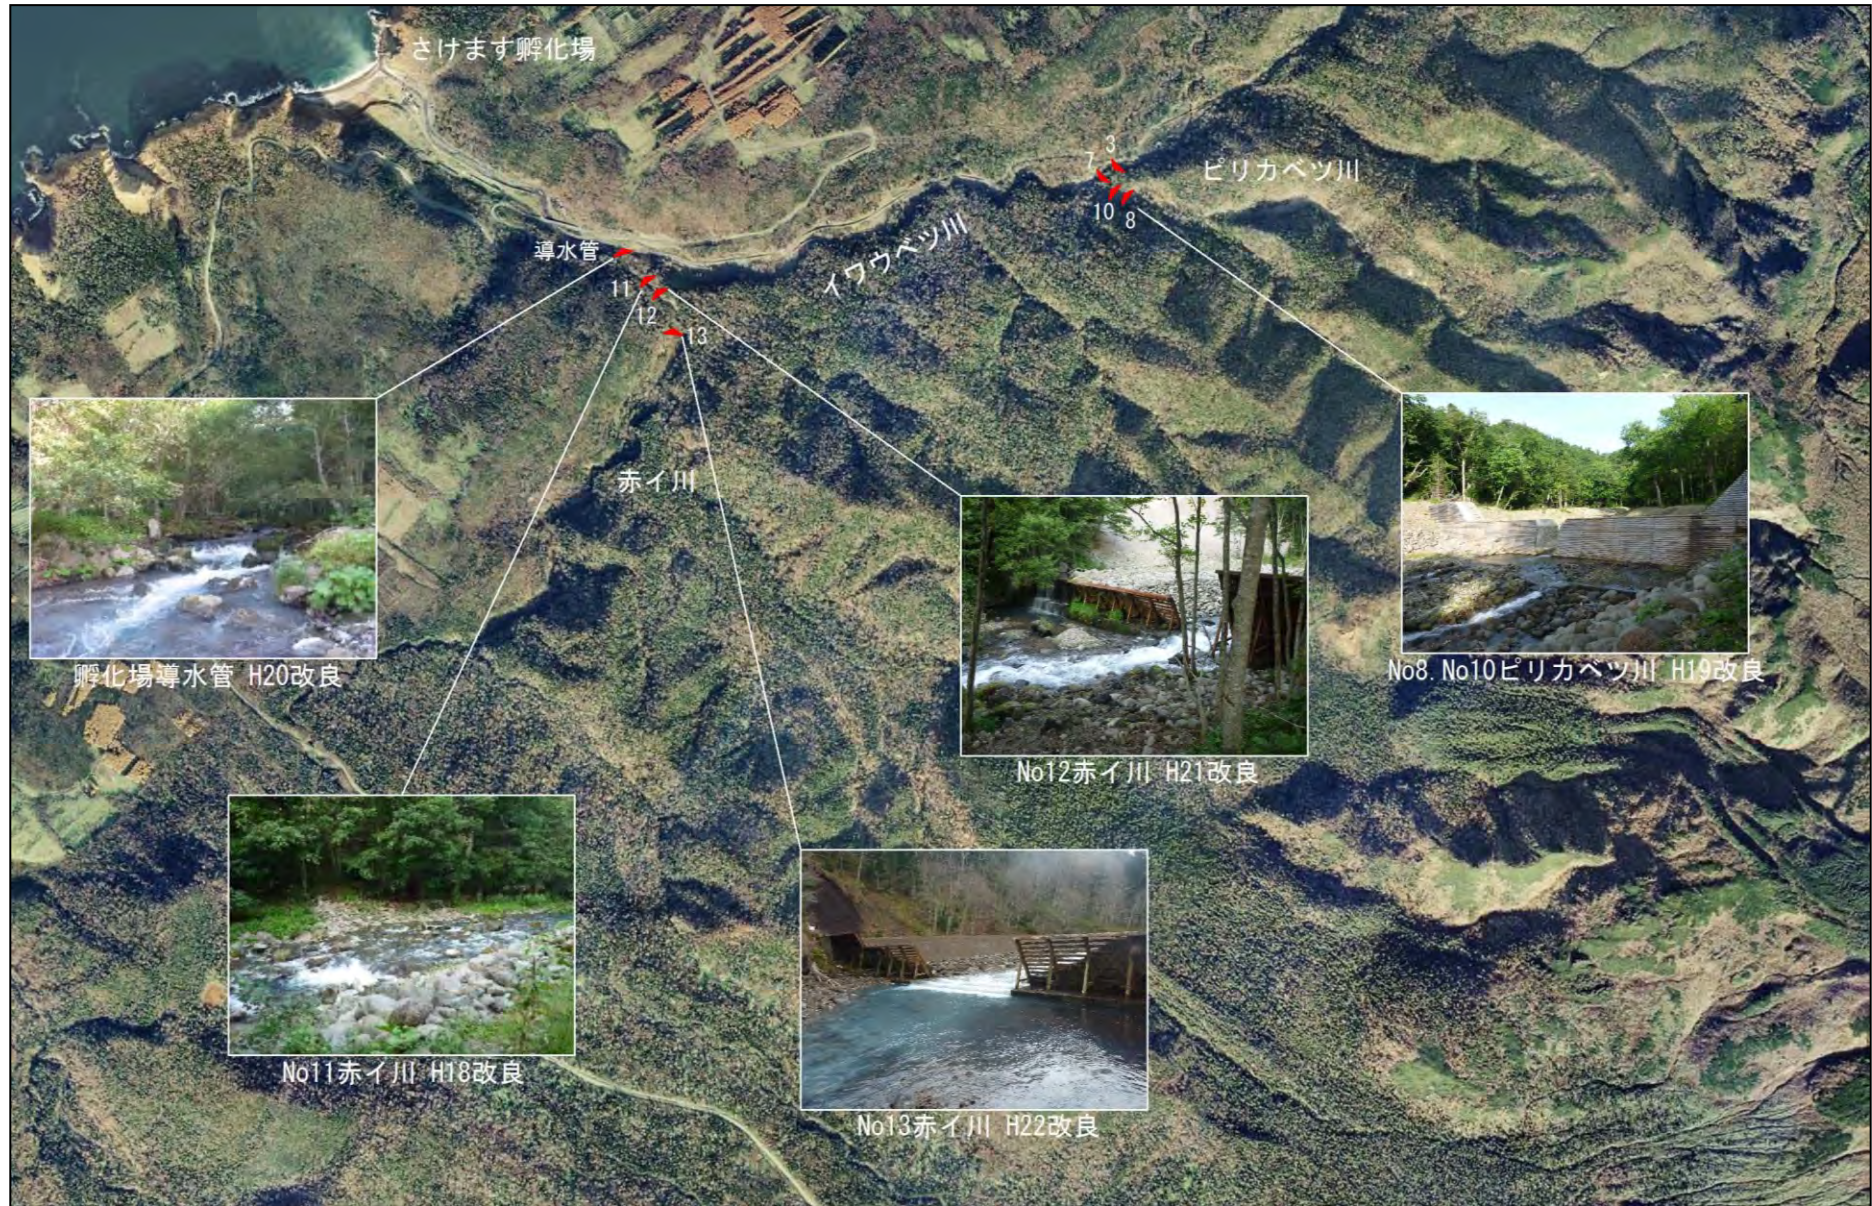
図 2.2 調査対象河川工作物（改良箇所）の位置

本調査では、図 2.2 に示したイワウベツ川支流赤イ川の No. 11 コンクリート床固工 (H18 (2006) 年度改良: 林野庁)、No. 12 鋼製えん堤 (H21 (2009) 年度改良: 林野庁)、No. 13 鋼製えん堤 (H22 (2010) 年度改良: 林野庁)、ピリカベツ川の No. 8, 10 コンクリートえん堤 (H19 (2007) 年度改良: 林野庁) の 5 基、さらには赤イ川のふ化場導水管 (H20 (2008) 年度改良: 斜里町) の改良効果を検証した。

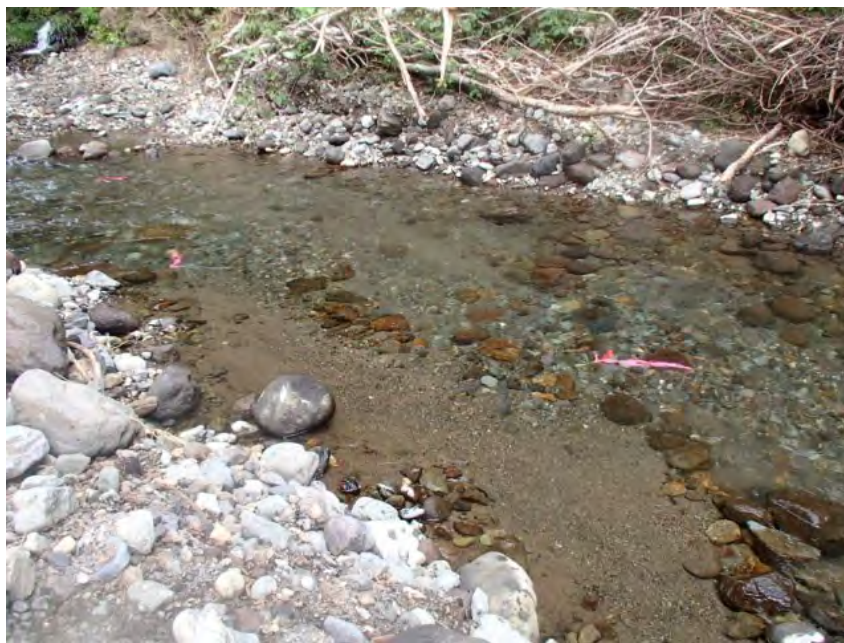
産卵床のダブルカウントの比率を把握するために、カラフトマス、シロザケを対象に産卵床がまとまっている箇所を選んで河川延長 30m の区間を設定し、各調査回毎に新規産卵床にピンにビニールテープを付けて打ち込んだマーキングを残し、産卵床の消長を記録した。

写真 3.2 カラフトマスの産卵床消長調査 (区間イ 16)

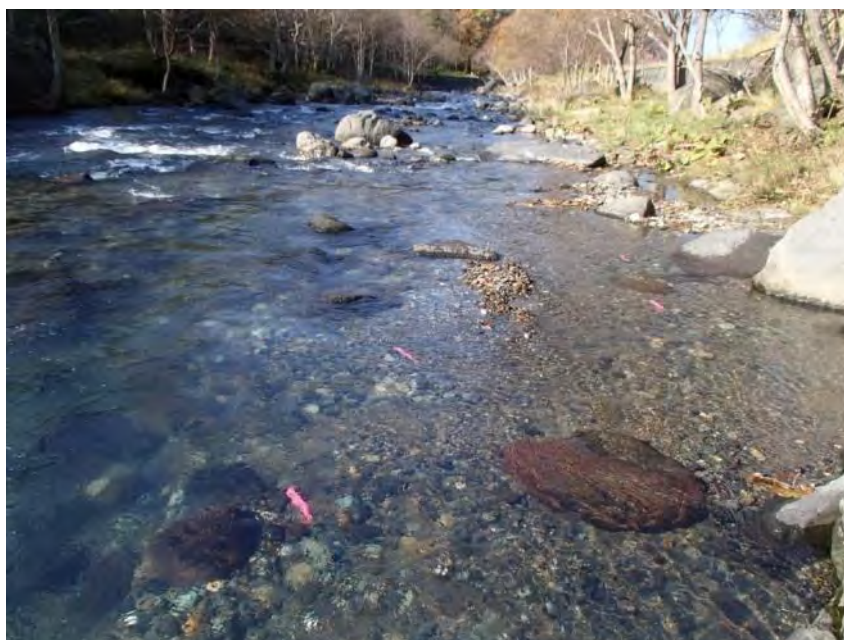
写真 3.3 シロザケの産卵床消長調査 (区間イ 11)

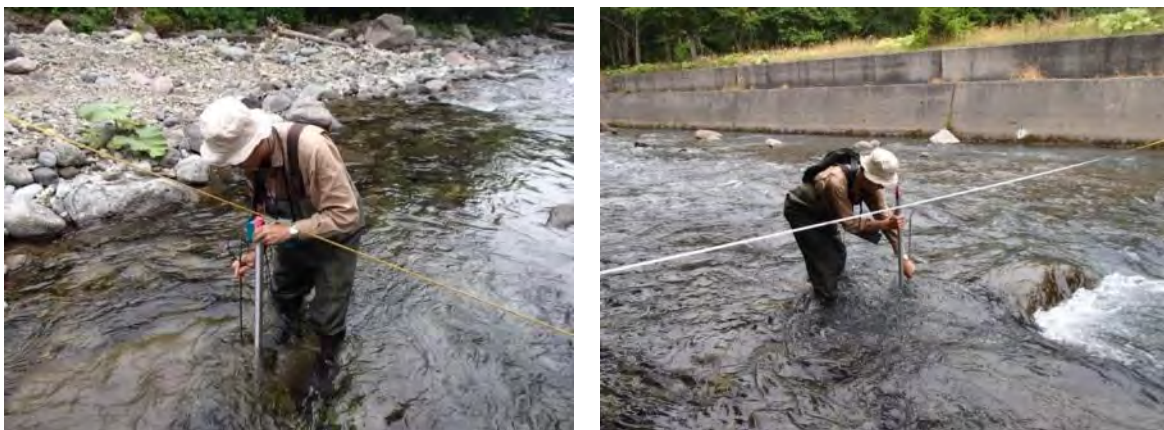
写真 3.4 河川環境調査の実施状況

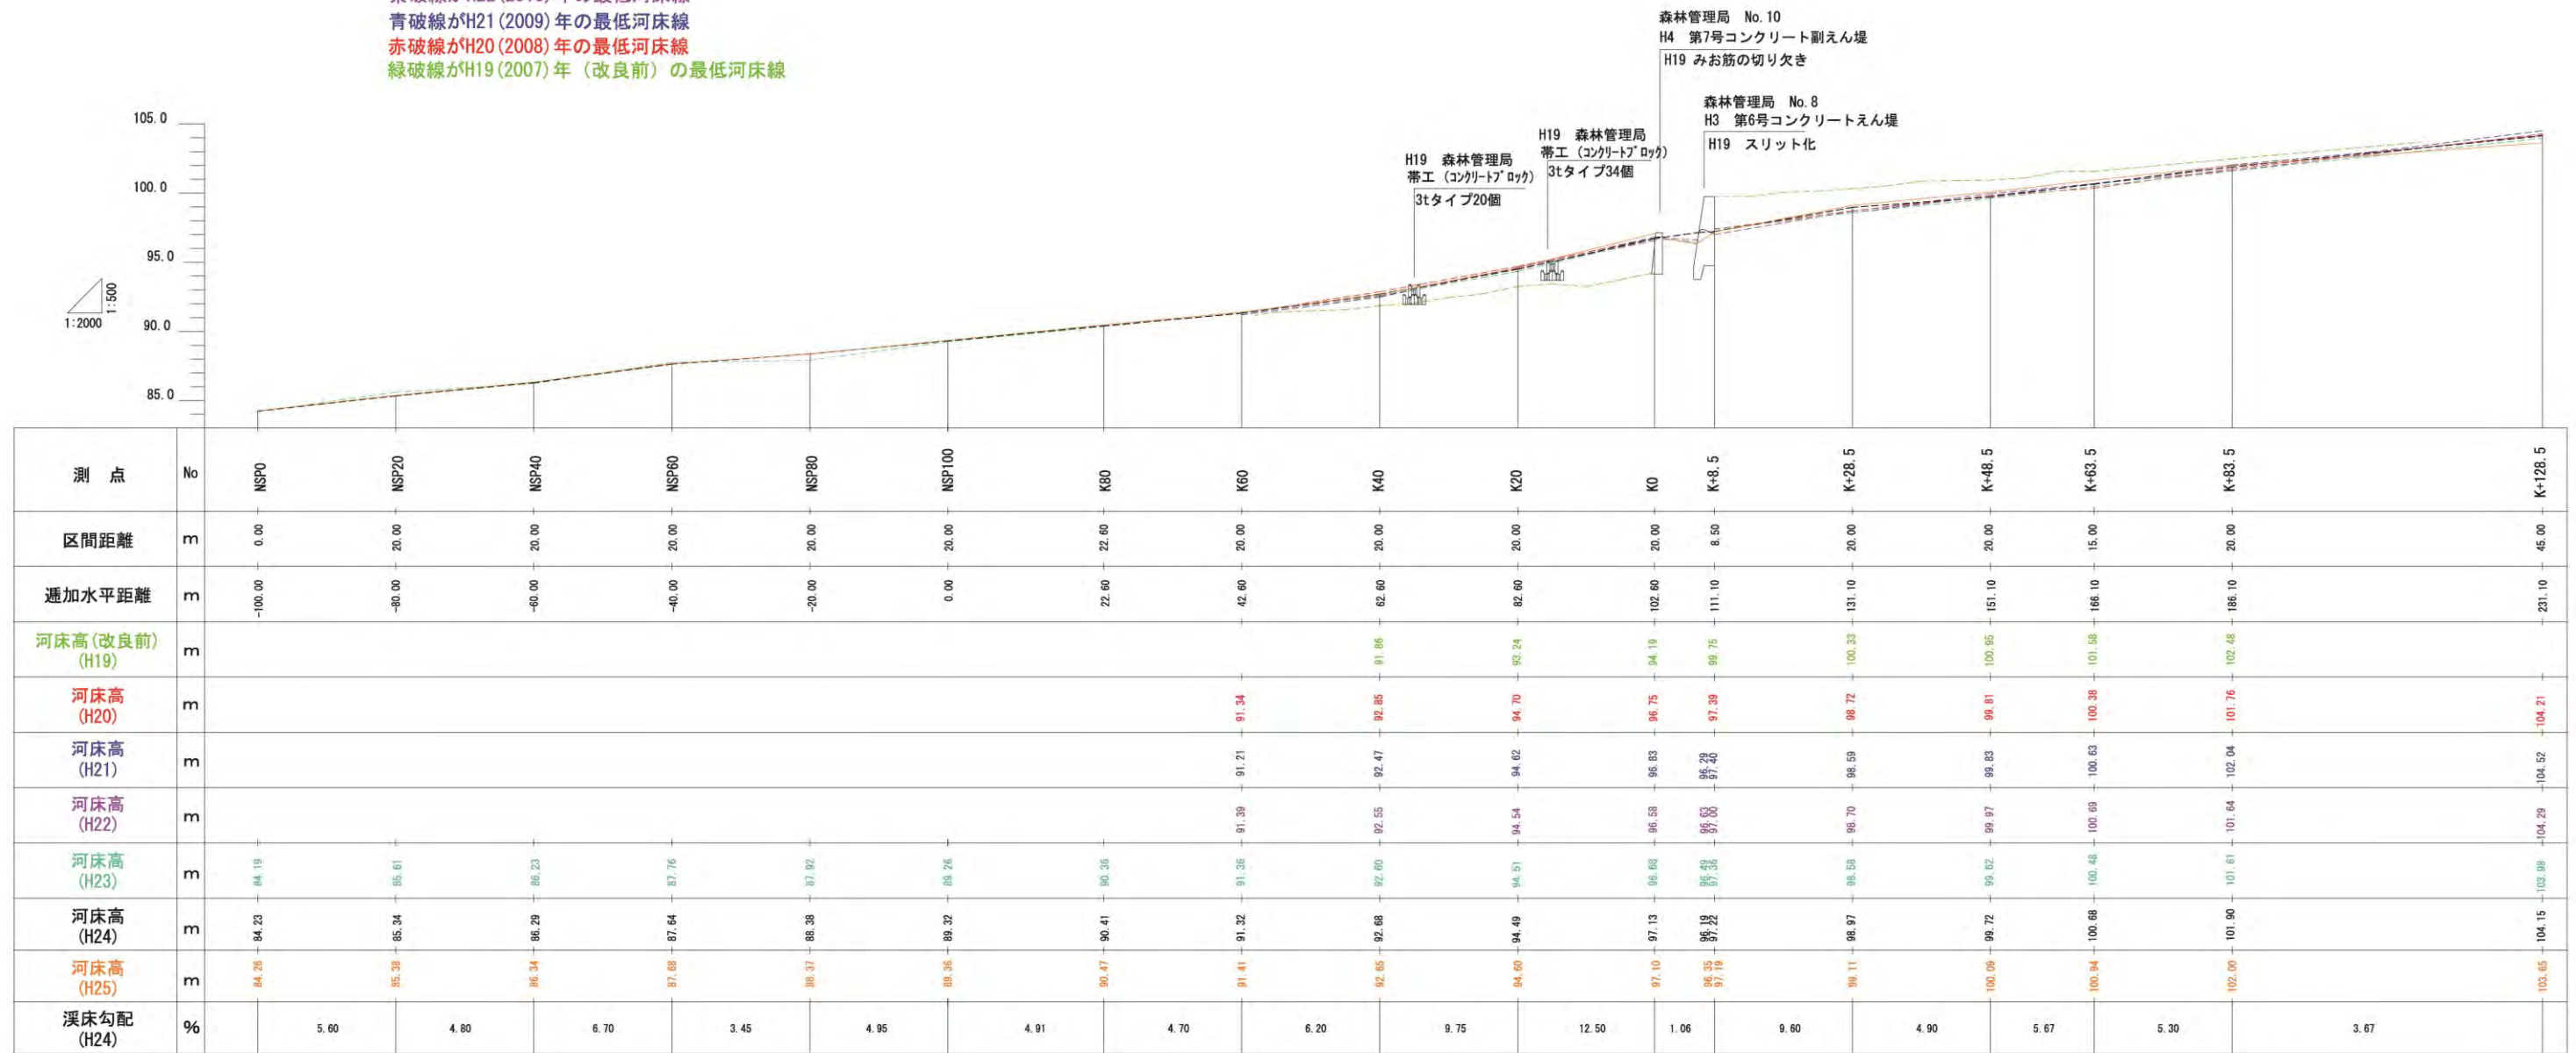
橙実線がH25(2013)年の最低河床線  
 黒破線がH24(2012)年の最低河床線  
 青緑破線がH23(2011)年の最低河床線  
 紫破線がH22(2010)年の最低河床線  
 青破線がH21(2009)年の最低河床線  
 赤破線がH20(2008)年の最低河床線  
 緑破線がH19(2007年(改良前))の最低河床線

図 4.20 ピリカベツ川 溪床縦断面図

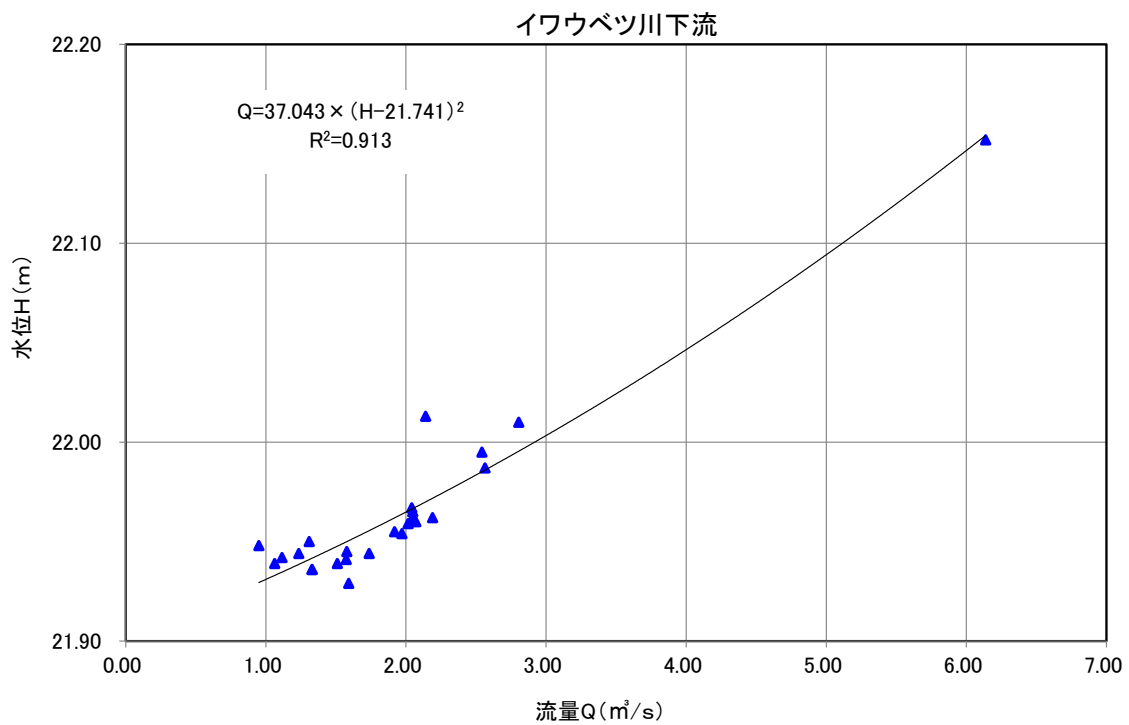
- イワウベツ川下流 :  $Q_L=37.043(H-21.741)^2$   $R^2=0.913$
- 赤イ川 :  $Q_A=43.804(H-28.007)^2$   $R^2=0.873$
- イワウベツ川上流 :  $Q_U=19.033(H-88.993)^2$   $R^2=0.945$

図 4. 24 イワウベツ川下流の H-Q 曲線
